AVALIAÇÃO DA CONFIABILIDADE DA RECOMPOSIÇÃO DE ESPESSURA  
POR *WELD OVERLAY* EM TUBOS DA FORNALHA DE CALDEIRAS DE  
RECUPERAÇÃO QUÍMICA EM INDÚSTRIAS DE PAPEL E CELULOSE

Salvador, 2023

Dissertação de Mestrado apresentada ao Programa de  
Pós-Graduação em Engenharia de Materiais do IFBA,  
como parte integrante dos requisitos para a obtenção do  
título de Mestre em Engenharia de Materiais.

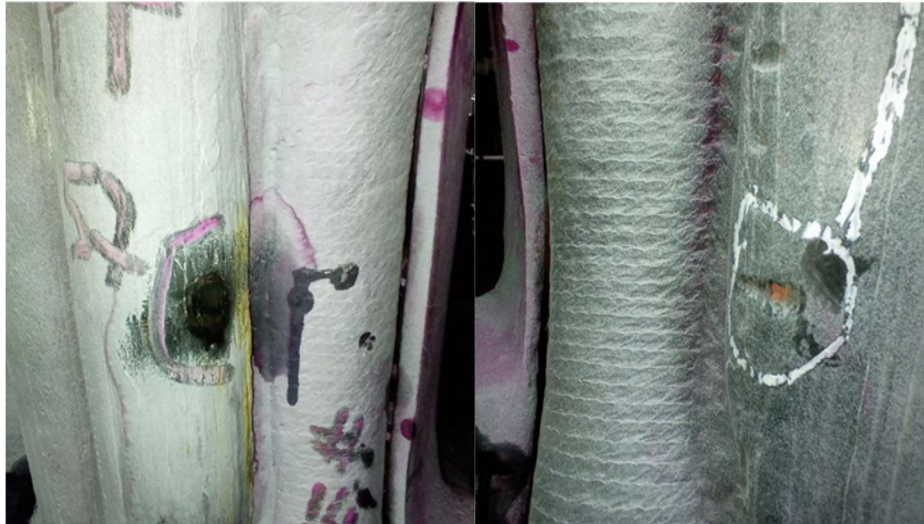
Figura 2.10 – Detalhe de tubos com *weld overlay* após ensaio de líquido penetrante, apresentando desgaste localizado, na região da fornalha. Fonte: própria.

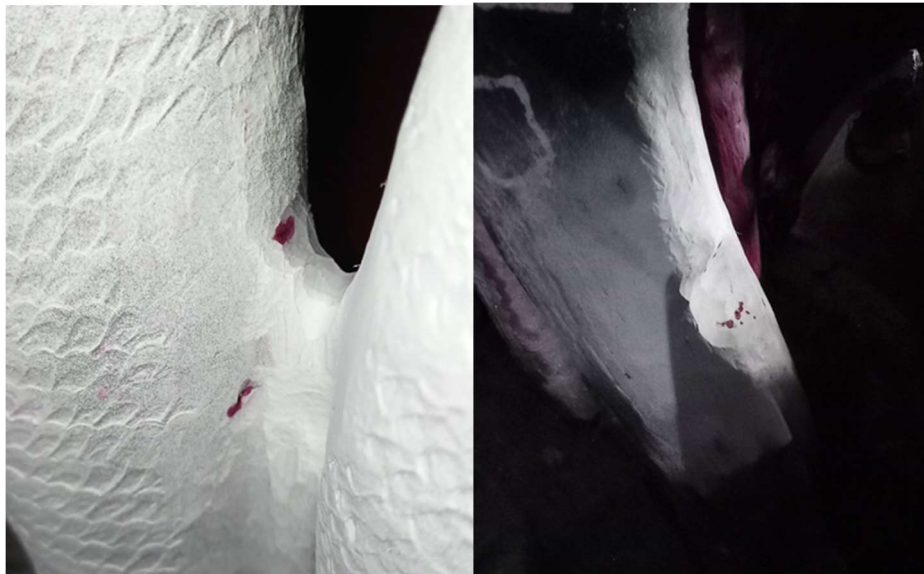
Figura 2.11 – Detalhe de tubos com *weld overlay* após ensaio de líquido penetrante, apresentando descontinuidade localizada (trincas), na região da fornalha. Fonte: própria.

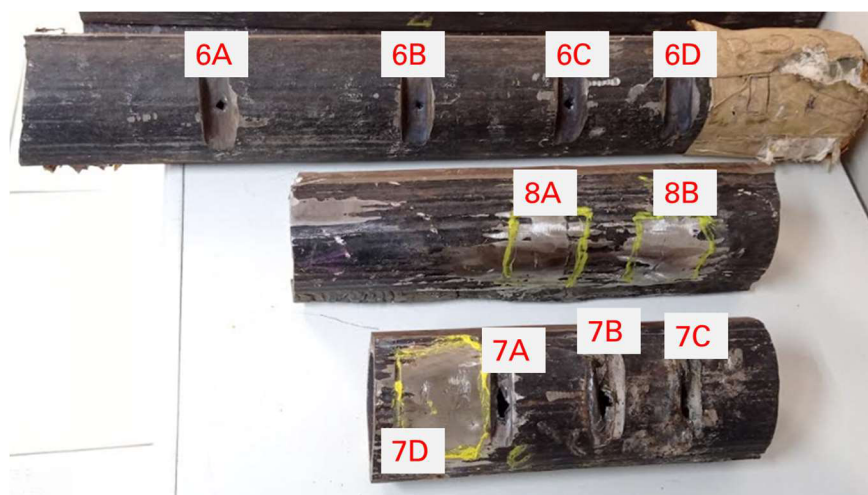
Figura 4.2- Detalhe das amostras dos tubos usados, 06, 07 e 08. Amostras do tubo 07 e 06 danificadas durante o preparo para a recomposição do *weld overlay*. Foi adicionado o ponto D no tubo 07 (amostra 7D).

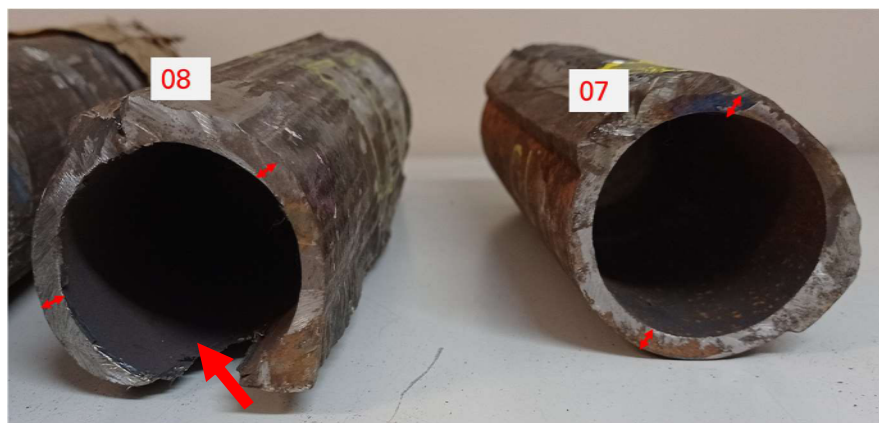
Figura 4.3- Detalhe da perda de espessura uniforme ocorrida do lado água (tubos 07 e 08).

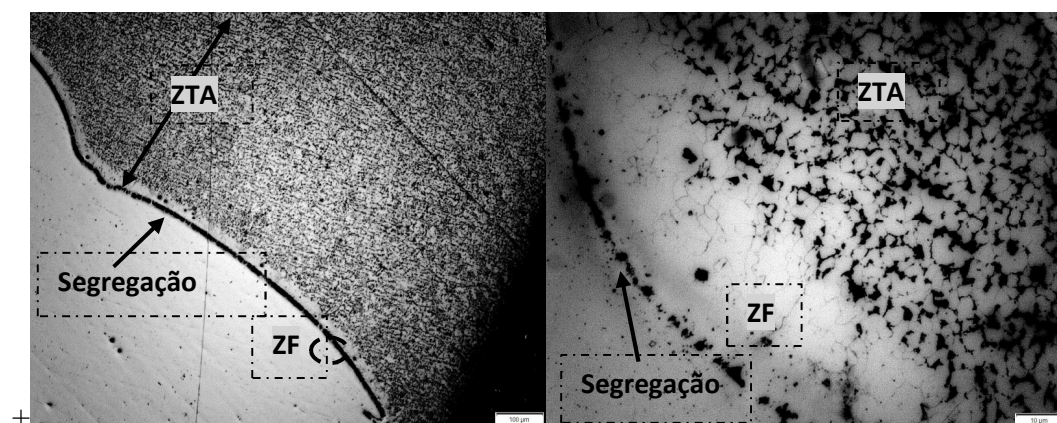
Figura 4.29- Amostra 5A- Micrografia da região da ZF e ZTA; observa-se segregação de elementos na linha de fusão devido a contaminação ou desvio na composição do consumível, indicando uma região com susceptibilidade a ocorrência de discontinuidades; Ataque Nital 2%. Corte transversal. 40X e 400X respectivamente.

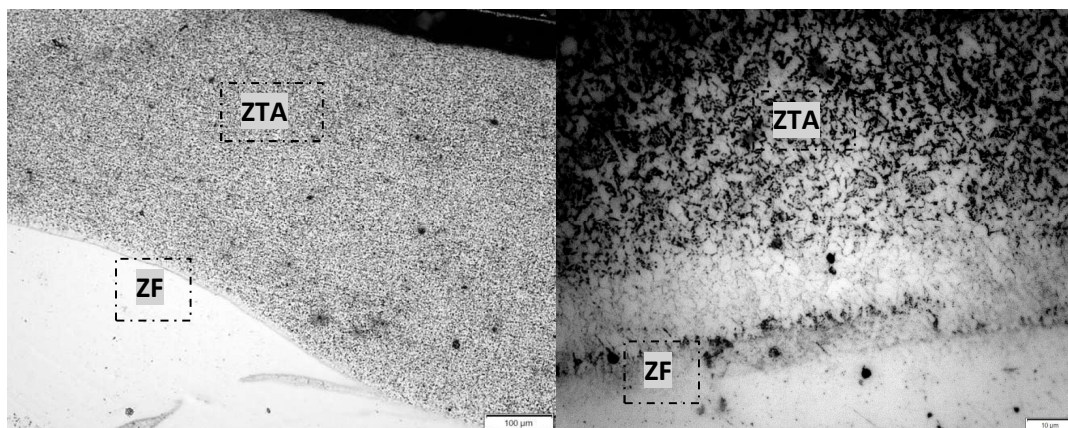
Figura 4.30- Amostra 7D- Micrografia da região da ZF e ZTA: observada microestrutura bruta de fusão na ZF e constituintes típicos de ZTA de alta temperatura. Devido a espessura reduzida neste trecho, durante a soldagem, toda a parede do tubo foi totalmente ou parcialmente austenitizada; Ataque Nital 2%. Corte transversal. 40X e 400X respectivamente.

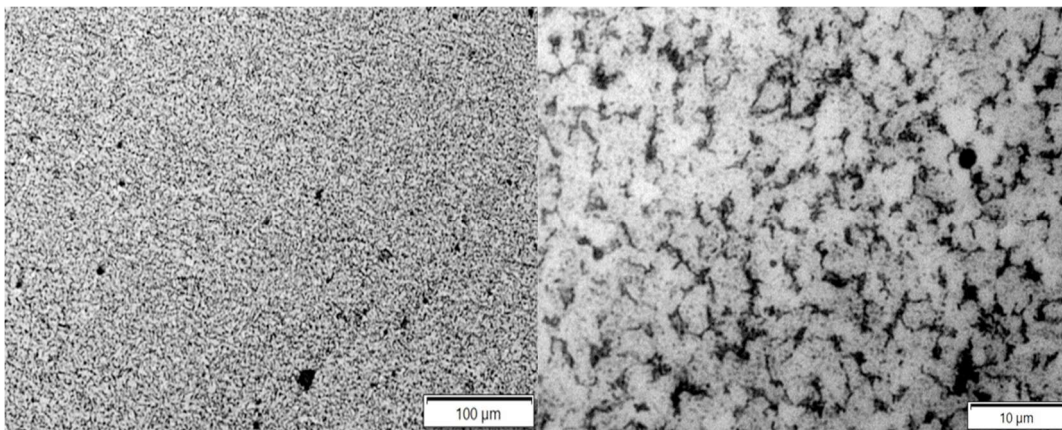
Figura 4.39- Amostra 7D- Micrografia do metal de base em aço carbono: observada microestrutura com granulação grosseira em toda seção transversal, típica de ZTA de alta temperatura. Ataque Nital 2%. Corte transversal. 40X e 400X respectivamente.

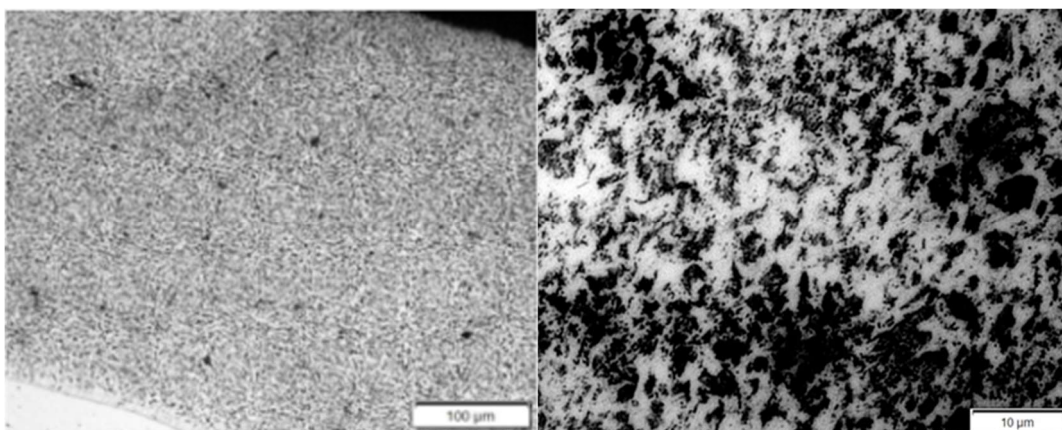
Figura 4.40- Amostra 8A- Micrografia do metal de base em aço carbono: observada microestrutura com granulação grosseira em toda seção transversal, típica de ZTA de alta temperatura. Ataque Nital 2%. Corte transversal. 40X e 400X respectivamente.

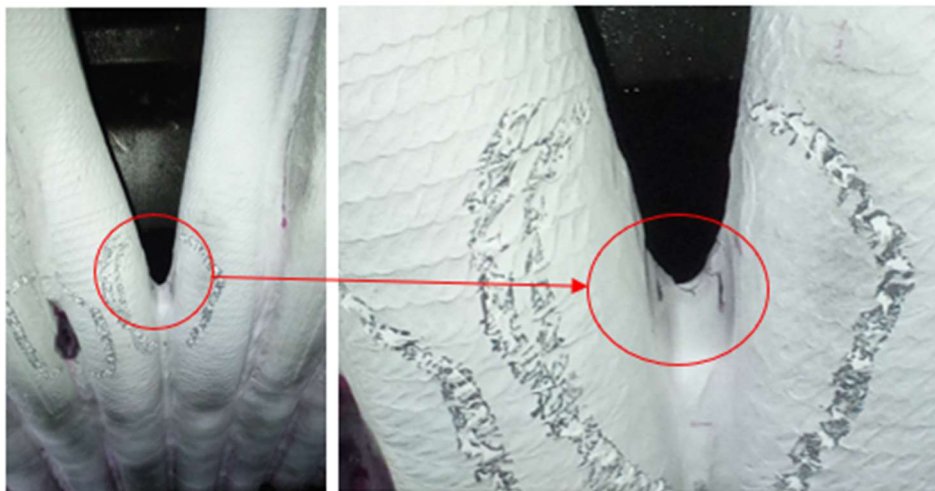
A1- Vista de descontinuidade (trinca) no overlay da região da membrana, a qual precisa ser removida para que não propague e atinja o aço carbono.

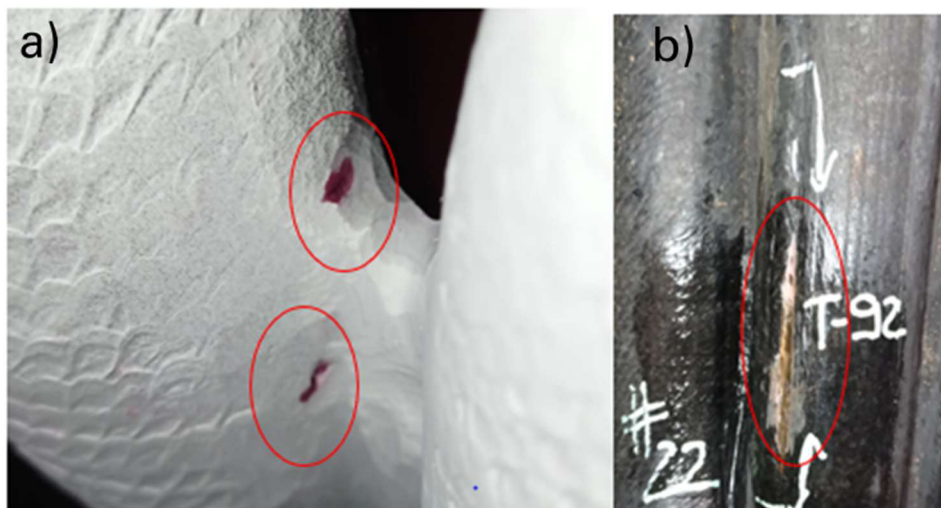
A2- a) Detalhe de trincas na superfície do tubo. O risco é destas trincas migrarem para o metal de base em aço carbono, daí a necessidade de remoção quando identificadas na inspeção; b) Detalhe de desgaste em ponto que apresentava desgaste por corrosão localizada, não permitindo acoplamento adequado do cabeçote do medidor de espessura, o qual necessita ser avaliado durante as inspeções.
