**ANÁLISE PATOLÓGICA DAS PASSARELAS DE SALVADOR-BA  
PROJETADAS PELO ARQUITETO JOSÉ FILGUEIRAS LIMA (LELÉ)**

Trabalho de Conclusão de Curso apresentado ao IFBA-Campus Salvador, como requisito parcial para a obtenção do grau de Técnico em Edificações.

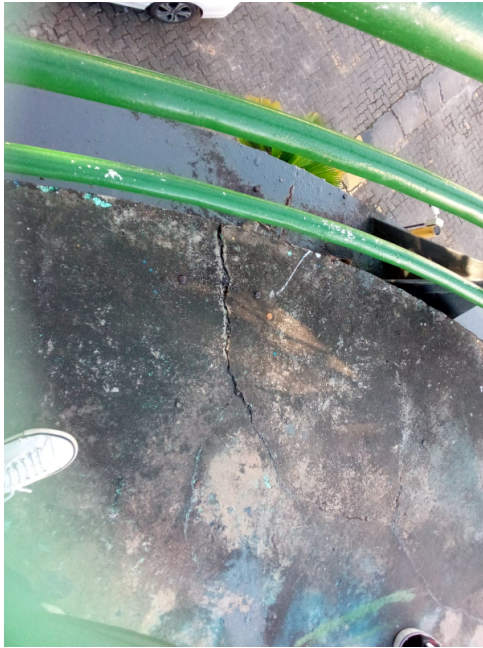
a) Fissura e fungos na região do pilar cogumelo.

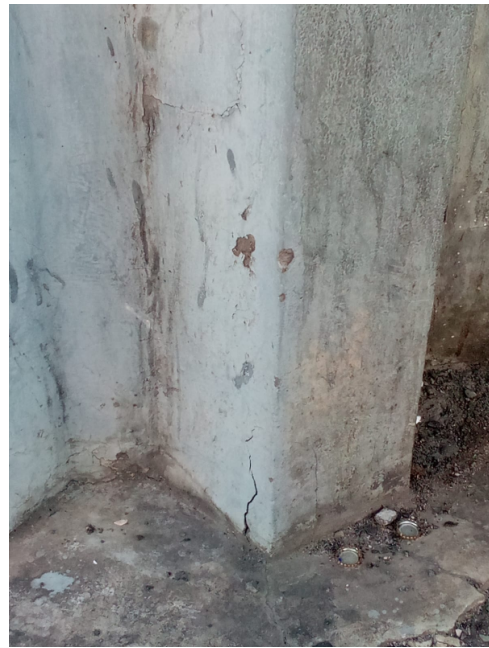
b) Fissura de corrosão no “pé” do pilar.

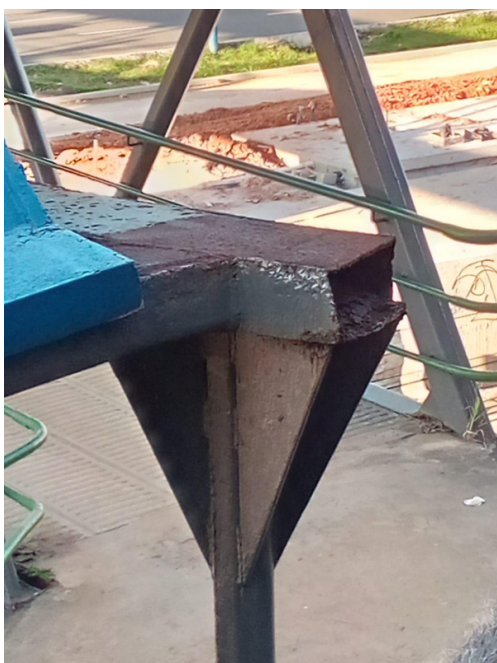
a) Corrosão da viga metálica

Na análise das corrosões nas passarelas, observou-se que aproximadamente 76,9% delas exibiam algum grau de corrosão, variando desde danos leves até aqueles mais severos, conforme representado no (Gráfico 2 - Corrosões nas Passarelas). Grande parte dessas corrosões, ao serem examinadas, sugeriu-se que

foram ocasionadas por fissuras, resultando na exposição da parte metálica e, conseqüentemente, causando esse tipo de desgaste. Conforme afirmado por Miotto (2010), os danos decorrentes da corrosão das armaduras geralmente se manifestam por meio de fissuras no concreto que se desenvolvem paralelamente à direção das armaduras, delimitando e/ou desprendendo o recobrimento onde observando o Gráfico 3 após as observações e estudos apenas 1 passarela não apresenta corrosão em sua armadura.

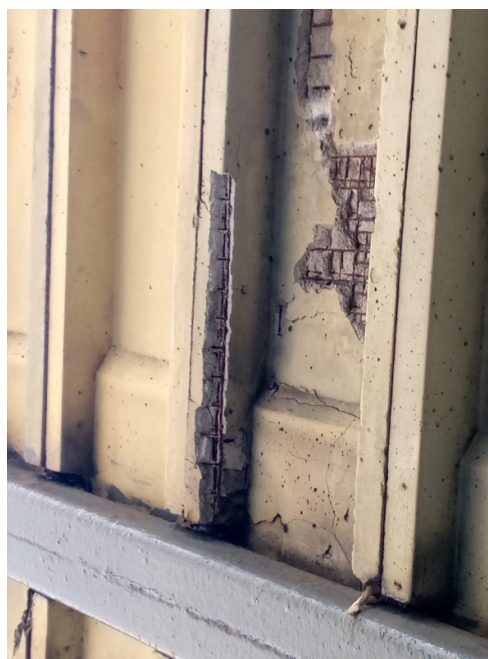
b) Corrosão na armadura exposta

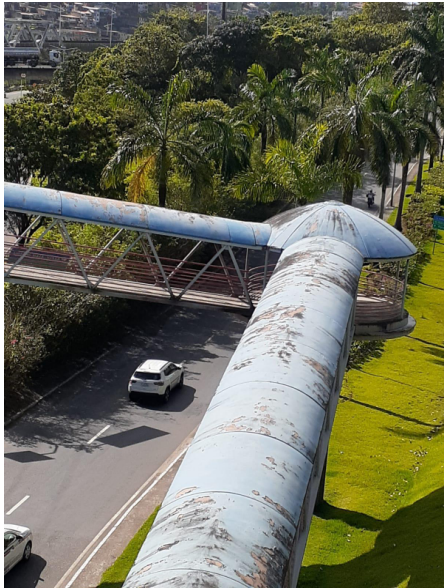
a) fungo na cobertura da passarela

Na análise dos fungos nas passarelas, observou-se que aproximadamente 69,2% delas exibiam algum tipo de fungo, variando desde pequenas concentrações de fungos até aqueles mais severos, conforme representado no (Gráfico 3 - Fungos nas Passarelas). Grande parte destes fungos, ao serem examinados, sugeriu-se que foram ocasionados por fissuras, excesso de umidade e fatores externos como a urina dos usuários ou até mesmo moradores de rua, resultando em mal cheiro, degradação do meio de locomoção além de ser um prejuízo financeiro e, conseqüentemente, causando esse tipo de desgaste.

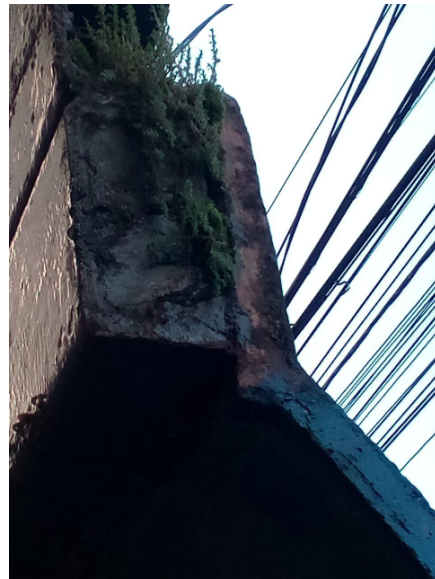
b) vegetação na viga metálica

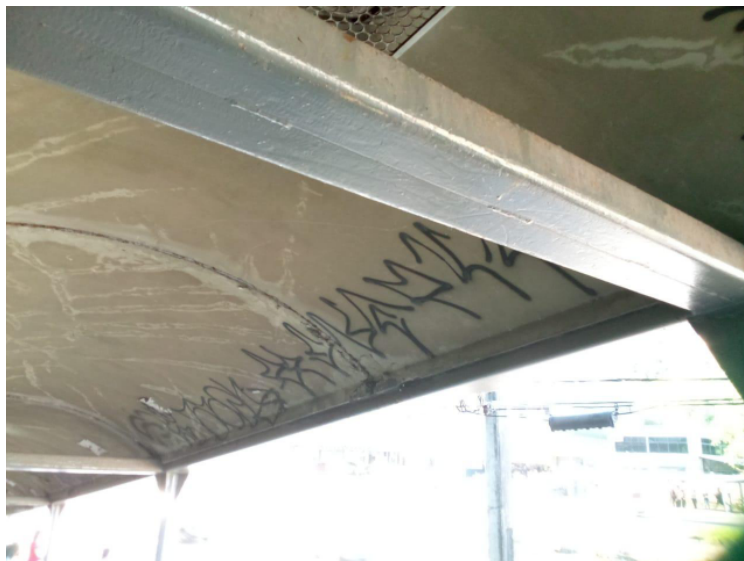
**Figura 9 – Eflorescência nas passarelas**

Na análise das eflorescências nas passarelas, notou-se que cerca de 23,1% delas apresentaram esse fenômeno, conforme ilustrado no (Gráfico 4 - Eflorescência nas Passarelas). Apesar de Salvador estar localizada em uma região litorânea, não foi identificada uma quantidade excessiva de sais nas estruturas. A presença desses sais em algumas passarelas, embora cause um efeito visual indesejado, não se mostrou exorbitante.
