**DIRETORIA DE ENSINO DO CAMPUS DE SALVADOR  
DEPARTAMENTO ACADÊMICO DE CONSTRUÇÃO CIVIL  
CURSO TÉCNICO EM EDIFICAÇÕES**

**ESTUDO PATOLÓGICO DE EDIFICAÇÕES EM CONCRETO  
PRÉ-MOLDADO EM SALVADOR-BA**

**SALVADOR  
2023**

Trabalho de Conclusão de Curso apresentado ao  
IFBA-Campus Salvador, como requisito parcial para aprovação  
na Disciplina TCC.

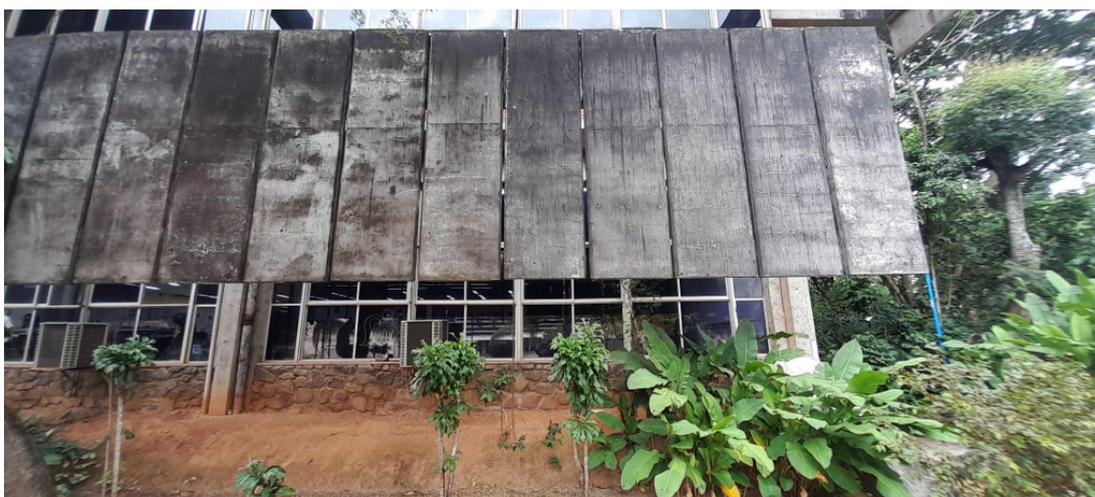
**Figura 12** - Demonstração de manchas em painéis pré-moldado

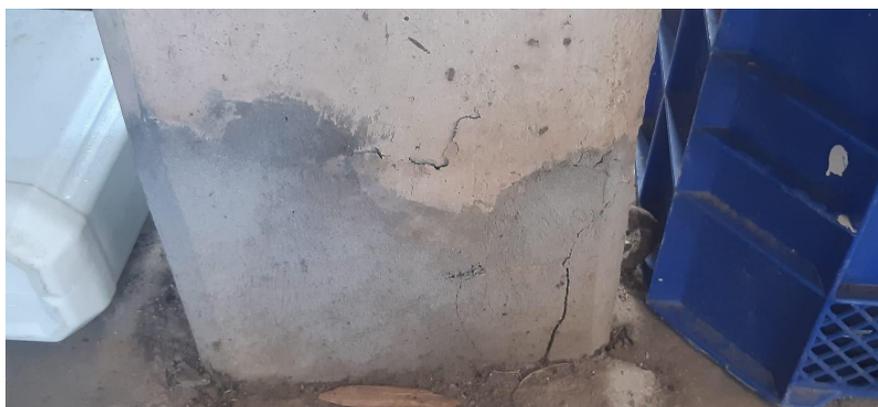
**Figura 13** - Presença de fissuras e manchas em pilar pré-moldado

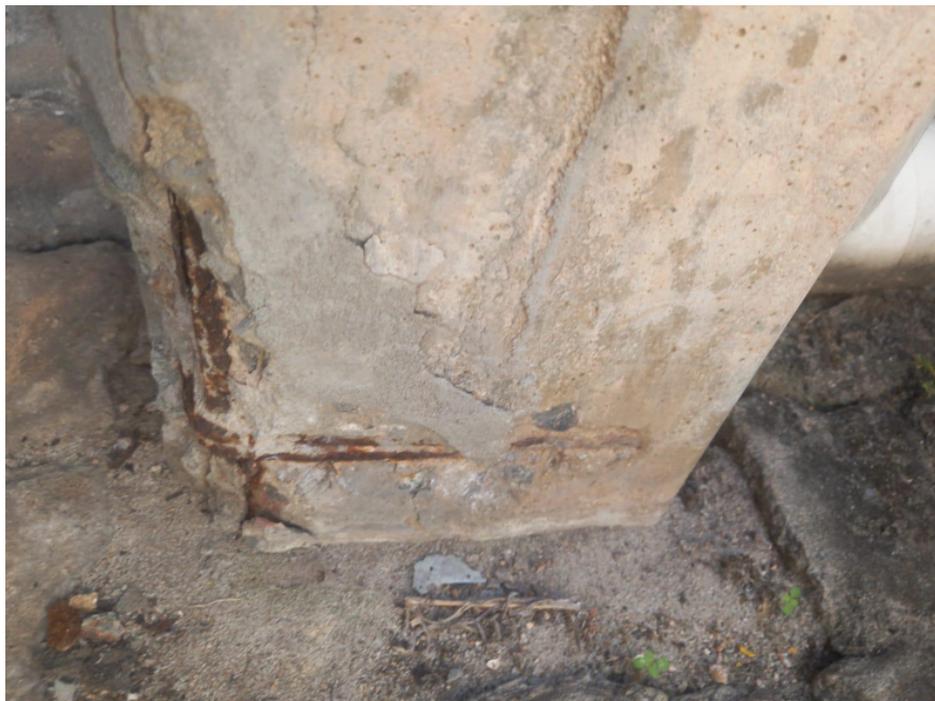
**Figura 14** - Corrosão em pilar pré-moldado

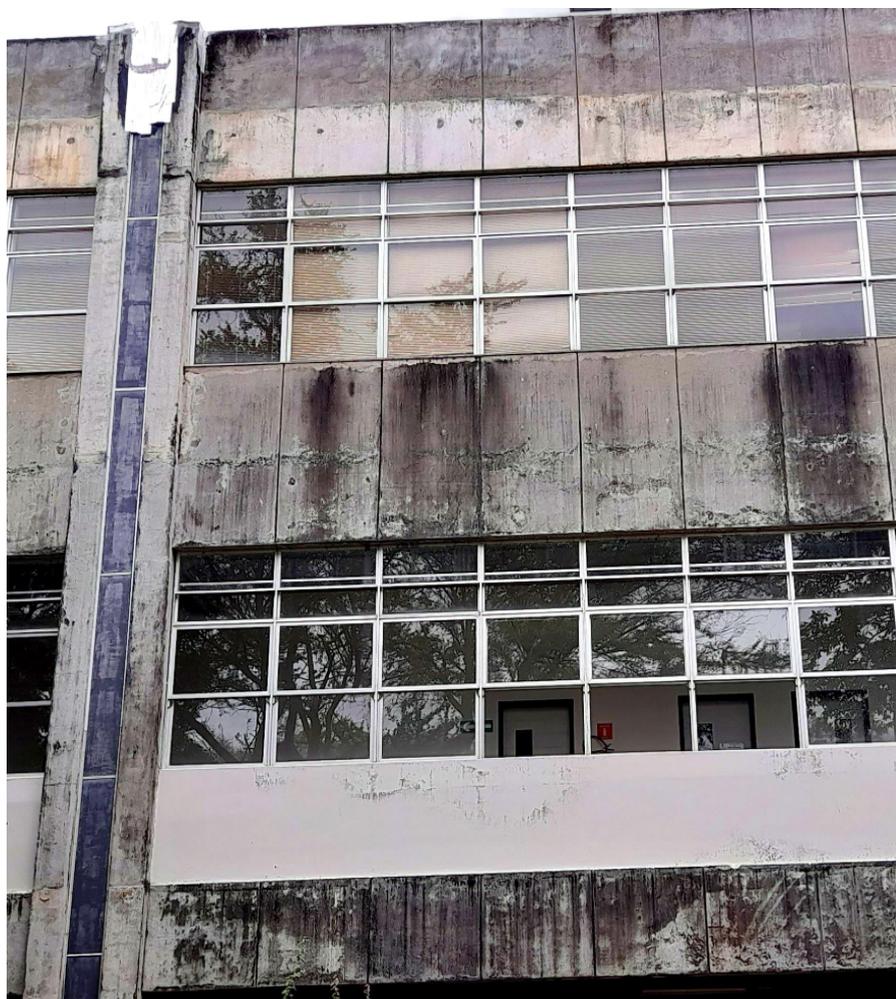
**Figura 16** - Demonstração de mofo em painéis pré-moldados na fachada frontal.

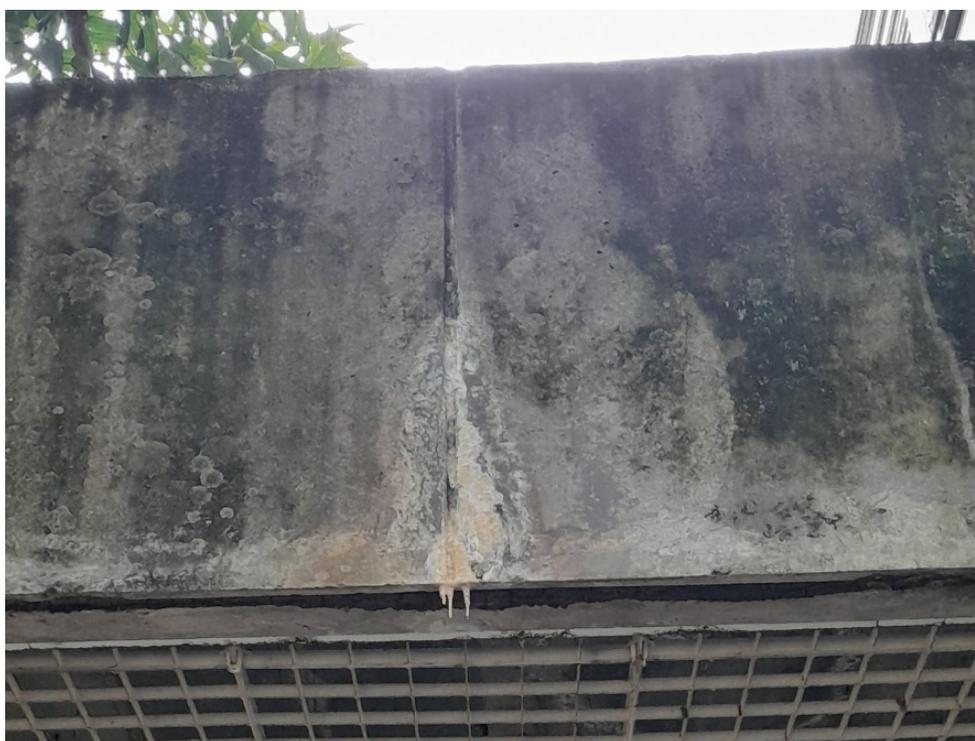
**Figura 17** - Presença de estalactite em painéis externos

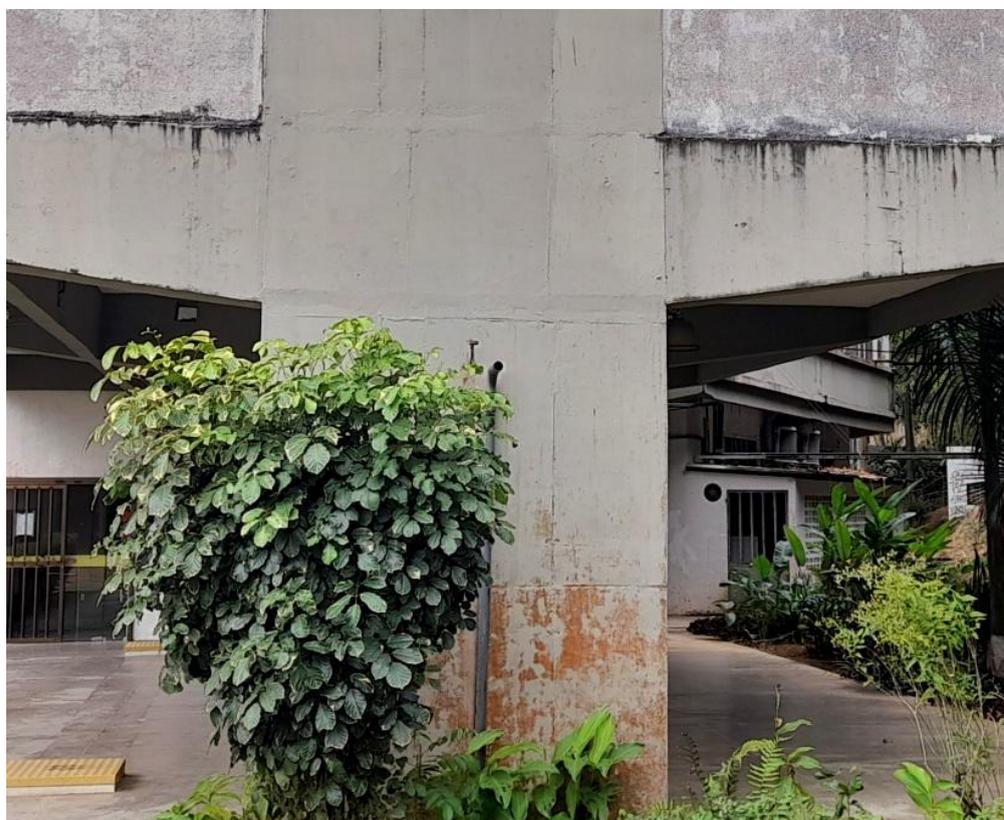
**Figura 18** - Presença de algas vermelhas em pilar externo

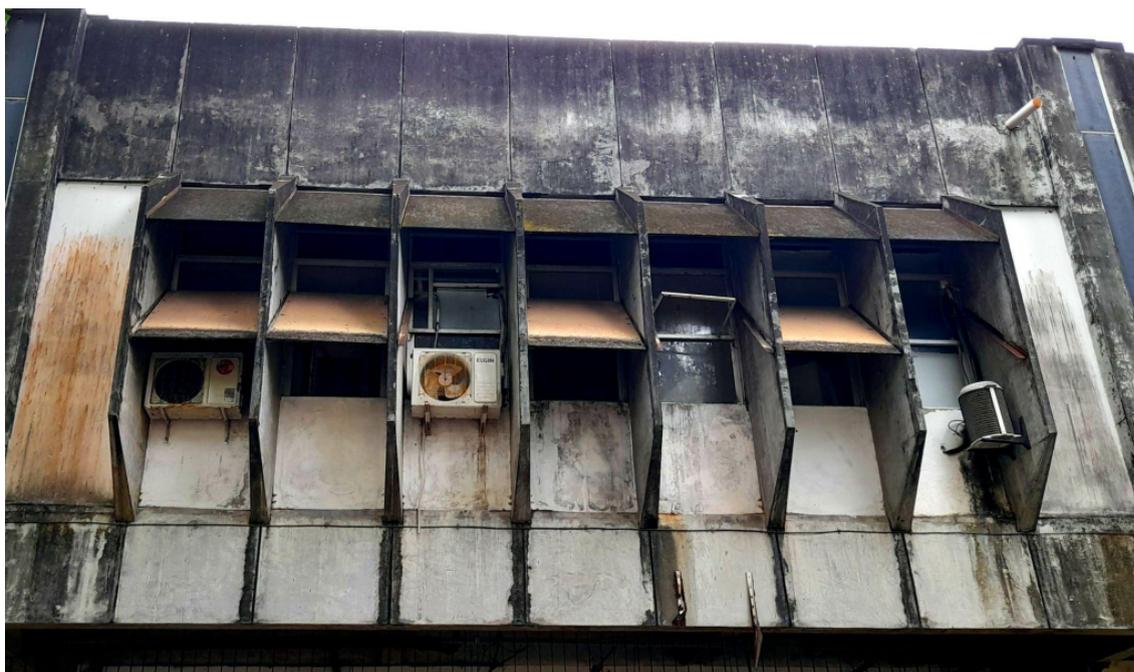
Conforme verificado, Salvador possui diversos tipos de manifestações patológicas em concreto pré-moldado com percentuais significativos, entretanto a presença de bolor, mofo e limo é um dos problemas mais ocorrentes nas estruturas de concreto pré-moldado com um percentual de 100%, de acordo com o Gráfico 2. Esses problemas em muitos casos, segundo Verçoza (1991) podem ser resultado da ocorrência sucessiva de umidade e se desenvolvem mais facilmente em ambientes úmidos por condensação, onde a água não é corrente cuja colocação normalmente é escura. Visto isso, durante as vistorias em campo foram encontradas anomalias referentes ao bolor, mofo e limo em edifícios localizados na Ondina. À vista disso, essas manifestações patológicas foram encontradas com maior incidência nas superfícies de painéis em concreto pré-moldado, inserido na fachada principal,

**Figura 22:** Presença de mofo, bolor e limo em painéis pré-moldados na fachada frontal

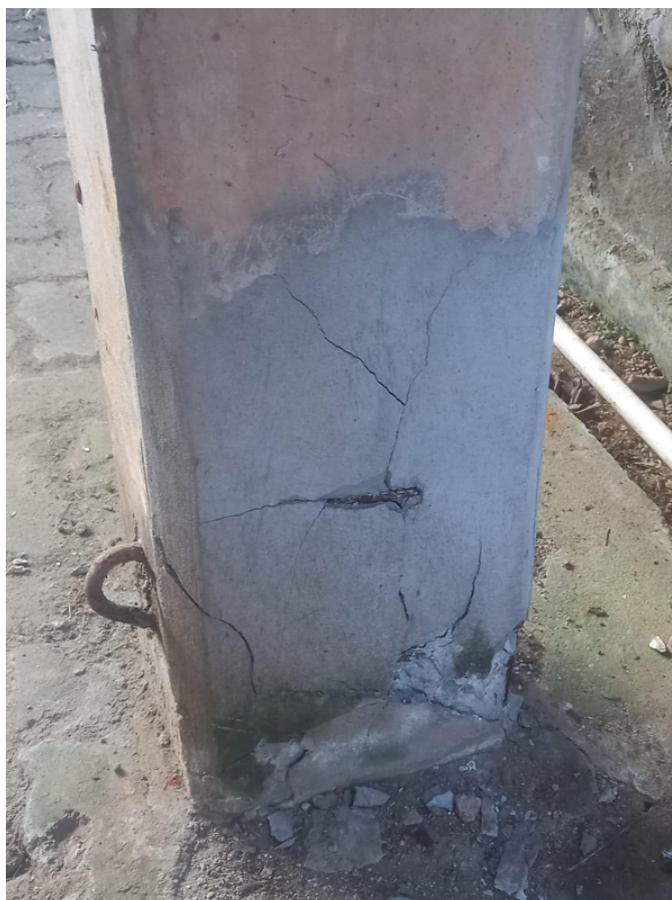
No Gráfico 1, as fissuras são a menor de todas as porcentagens, apresentando 8,33% das demais manifestações patológicas, já no Gráfico 2 essa mesma anomalia se apresenta em 12,50% nos edifícios danificados. Na Figura 17 abaixo apresenta um exemplo de fissuras em pilar pré-moldados que foi encontrado em umas das vistorias no edifício no Barbalho. Essa anomalia pode ter acontecido devido ao processo da corrosão via oxidação das armaduras. Em que o gás oxigênio da atmosfera interage em uma reação de oxirredução com o as armaduras de aço do concreto armado, formando óxido de ferro I ( $Fe_2O_3$ ), que por ser menos denso que o aço, se expande, aplicando tensões de compressão e tração, fissurando e eventualmente expulsando a camada de cobrimento do pilar.

**Figura 23:** Fissuras em pilar pré-moldado

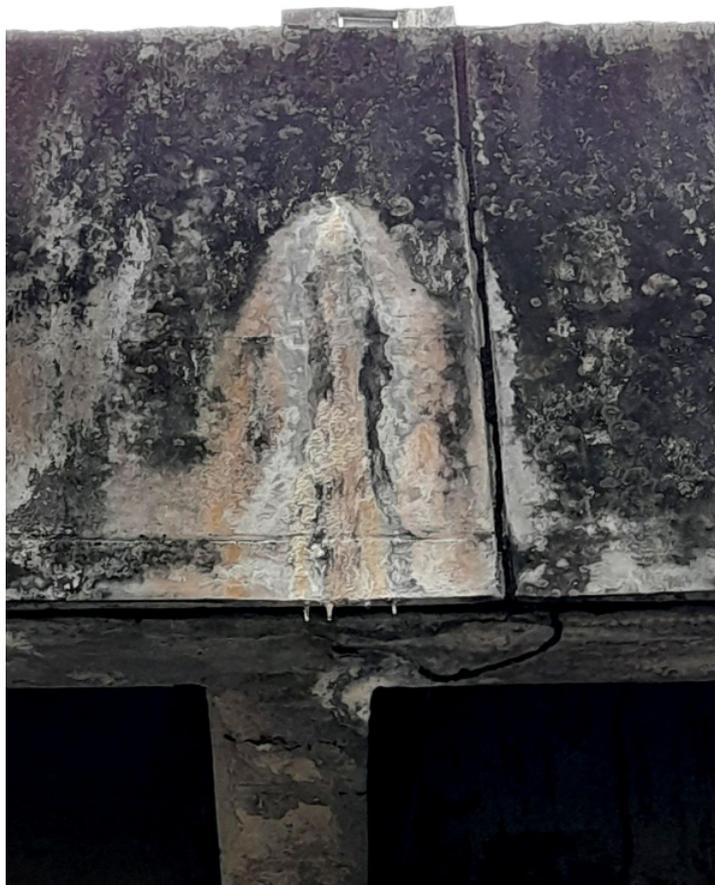
Outra manifestação patológica não muito evidente no trabalho que se encontra no Gráfico 2 é a estalactite que, por sua vez, corresponde a de incidência 25,00%. A Figura 18 abaixo, demonstra o exemplo dessa anomalia que pode ser causada em consequência da infiltração da água nos vazios da superfície dissolvida com os sais existentes do concreto e na própria água, muitas vezes compostas principalmente de calcita, são criadas pelo gotejamento lento da água carregada de minerais dissolvidos. Pode-se assemelhar a cortinas naturais, pendendo de uma superfície como o teto de uma caverna. Visto isso, essa anomalia não só causa problemas estéticos, como também pode causar futuros problemas de saúde aos indivíduos. A presença deste tipo de manifestação patológica se correlaciona com a presença de carbonatação e eflorescências, que geram os sais que serão depositados pelo gotejamento da água que passa pelo substrato, neste caso, de concreto armado.

**Figura 24:** Presença de estalactite em painéis pré-moldado na fachada

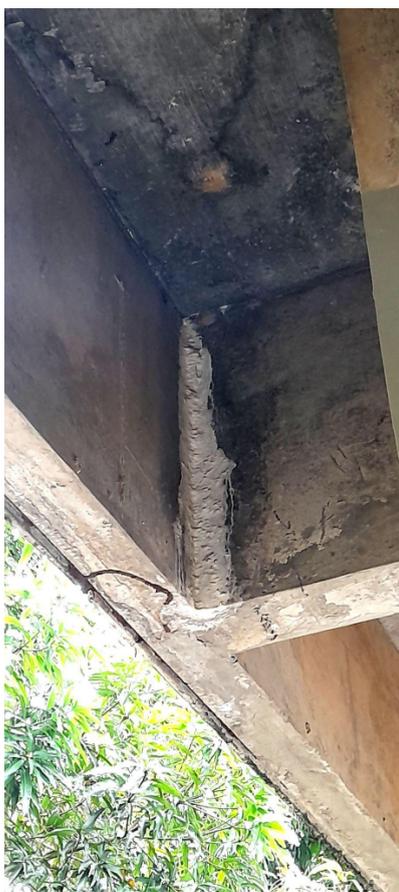
Outro problema muito comum nas superfícies de fachadas que possuem origem devido à presença de umidade, segundo o Gráfico 2, são as eflorescências com percentual de incidência de 37,50% na cidade estudada. Segundo Verçosa (1991) essa manifestação patológica consiste no surgimento de formações salinas na superfície de elementos estruturais e não causam problemas maiores do que o mau aspecto resultante, mas em alguns casos essa anomalia pode provocar degradação em paredes e queda de elementos construtivos dependendo do seu nível de agressividade. Dessa forma, durante as vistorias realizadas em campo, foram encontrados problemas relacionados às eflorescências em alguns edifícios estudados. Desse modo, neste estudo de casos foi possível identificar através de vistorias técnicas e fotografias a presença desta anomalia inserida no encontro de

duas Vigas em ambiente externo com estágio aparentemente avançado. Por fim, um possível diagnóstico para essa manifestação patológica pode ter sido por conta da constante presença de umidade/infiltração ou hidróxido de cálcio ( $\text{Ca(OH)}_2$ ) solúvel em água, presente nos materiais ou até mesmo no cimento endurecido onde é migrado para a superfície e reage com o gás carbônico ( $\text{CO}_2$ ), presente na atmosfera.

**Figura 25:** Presença de eflorescência em encontro de vigas

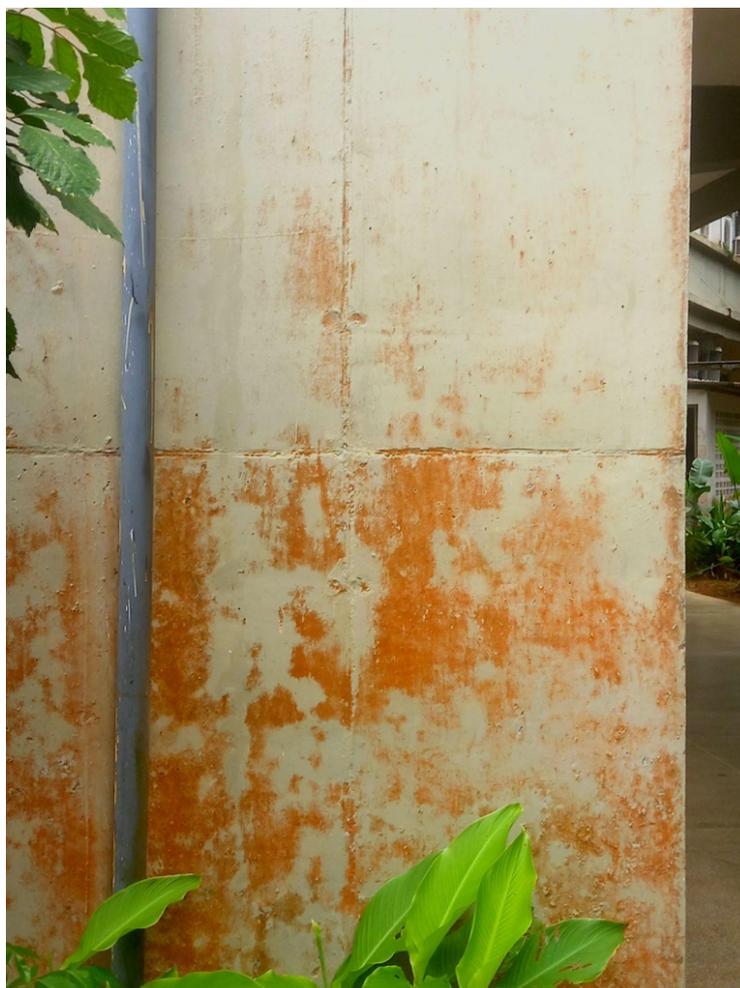
Ainda conforme resultados obtidos através do Gráfico 2, um tipo de anomalia que também se encontra atacando edifícios próximos a costa marítima consistem nas algas vermelhas, apresentando um percentual significativo de 50,00% de incidência. Visto isso, essa manifestação patológica se apresenta como uma calamidade na cidade estudada, apresentando cor avermelhada na fachada de alguns edifícios, resultando também em um mau aspecto estético em fachadas e

**Figura 26** - Presença de Alga vermelha encontrada em pilar em concreto pré-moldado

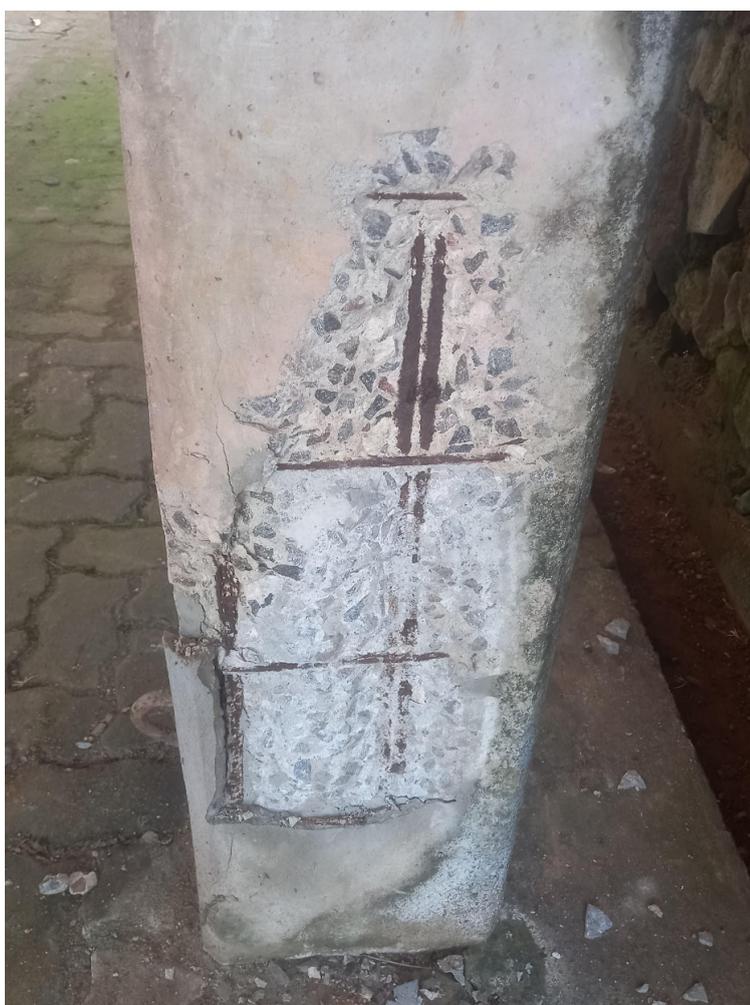
A frequência de incidência de corrosão e carbonatação conforme o Gráfico 2, com percentual de 37,50% para ambos é considerável, embora não surpreendente. A cidade de Salvador como um todo reúne diversos fatores de risco para maior presença de corrosão como um todo (ABNT NBR 6118 : 2023), como por exemplo a atmosfera urbana, atmosfera marítima e proximidade de centros industriais (como o polo industrial de Camaçari), além da presença extenuante de manifestações relacionadas a umidade já discutidas neste trabalho, com o diagnóstico mais provável envolvendo a incidência de água diretamente em substrato sem impermeabilização, com a Figura 24 abaixo como exemplo.

**Figura 27:** Presença de corrosão encontrada em pilar de pré-moldado:
