**DIRETORIA DE ENSINO DO *CAMPUS* DE SALVADOR
DEPARTAMENTO ACADÊMICO DE CONSTRUÇÃO CIVIL
CURSO TÉCNICO EM EDIFICAÇÕES**

**DIAGNÓSTICO DAS MANIFESTAÇÕES PATOLÓGICAS DOS
SISTEMAS PREDIAIS SANITÁRIO E PLUVIAL DO IFBA, *CAMPUS*
SALVADOR - UM ESTUDO DOS BLOCOS A, B, C e D**

Trabalho de Conclusão de Curso apresentado
ao Instituto Federal de Educação, Ciência e
Tecnologia da Bahia como requisito para
obtenção do grau de Técnico em Edificações.

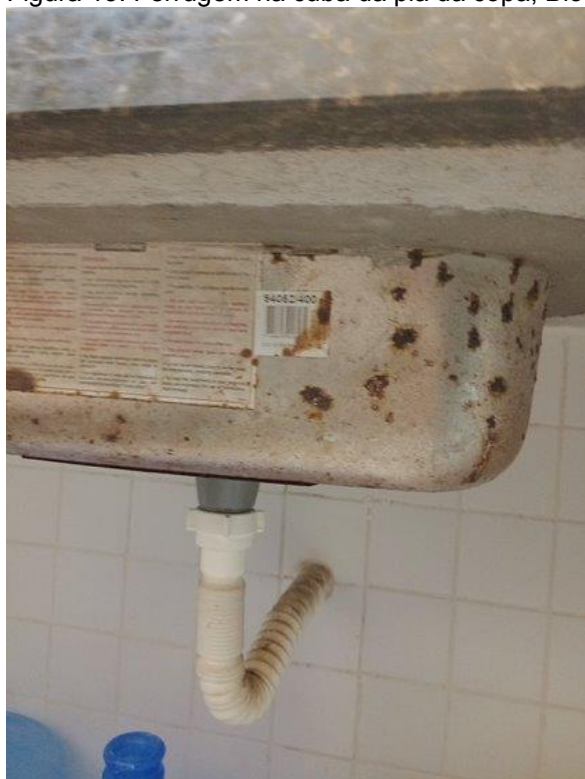
Figura 13: Ferrugem na cuba da pia da copa, Bloco A, térreo– GRAII

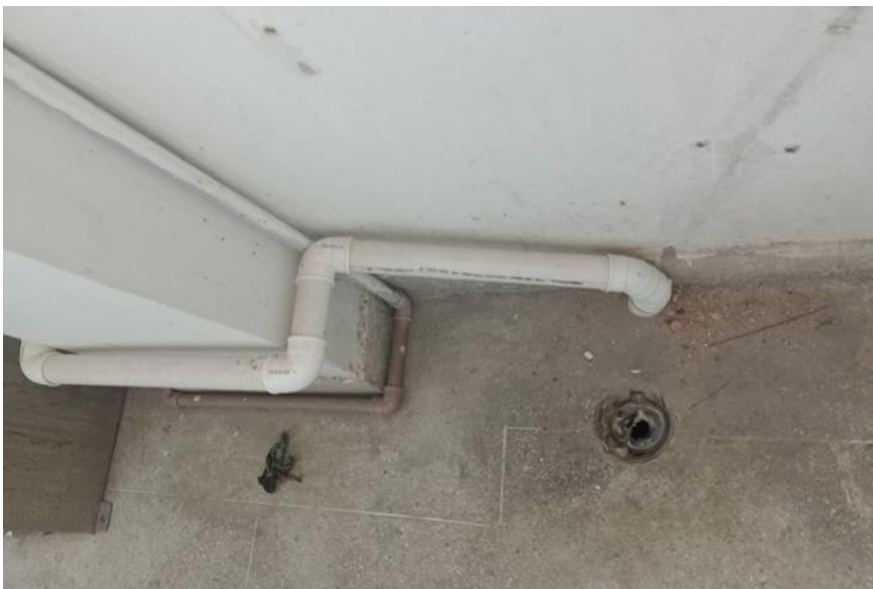
Figura 16: Ralo seco sem proteção adequada. 5° andar, Bloco A

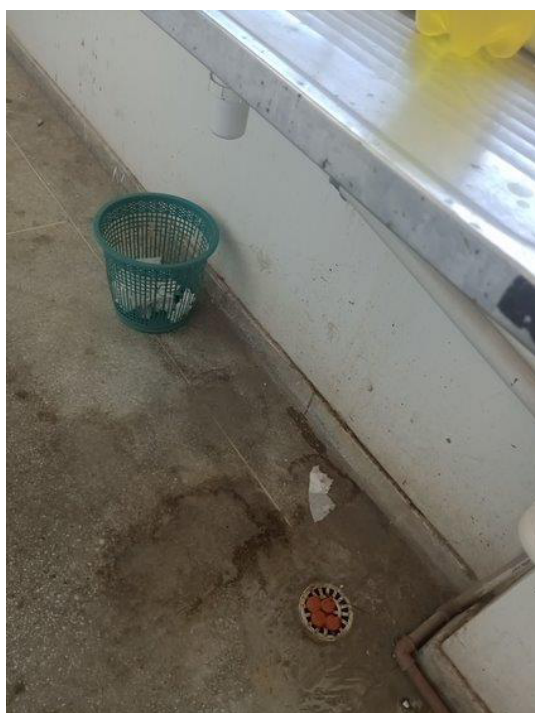
Figura 17: Ralo seco com restos de alimento embaixo da pia. 5° andar, Bloco A

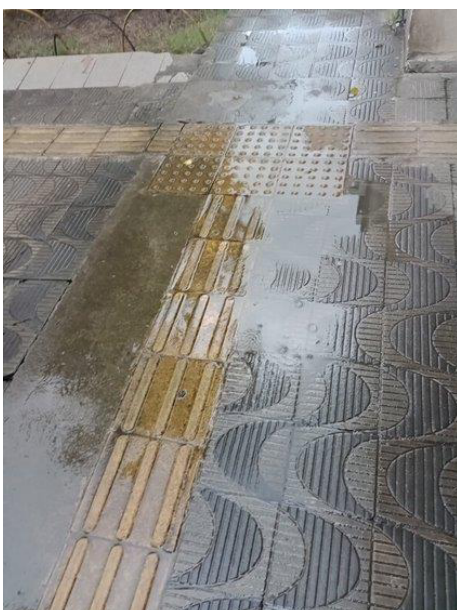
Partindo para o sistema de drenagem pluvial, também verificou-se a existência de patologias decorrentes de inconformidades com a norma vigente, a NBR 10844 (ABNT, 1989). Dentre as patologias mais latentes, está o acúmulo de água no ambiente externo do bloco, no pátio da instituição, devida à drenagem incorreta dos aparelhos de ar-condicionado. A Figura 19 a seguir retrata esta patologia.

Figura 19: Acúmulo de água devido à drenagem incorreta do ar condicionado, Bloco A – área externa

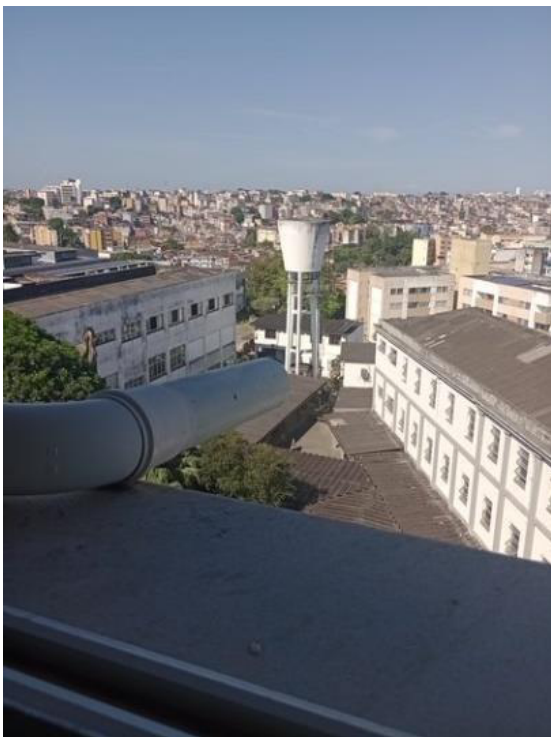
Outra patologia encontrada no SPEG do Bloco A são as calhas mal instaladas, o que ocasiona o escoamento incorreto das águas de chuva, que podem escorrer pelas paredes gerando infiltrações, mofo e outros danos à edificação, ou empoçar

Figura 20: Tubulação com despejo livre das águas de chuva, 5º andar do Bloco A

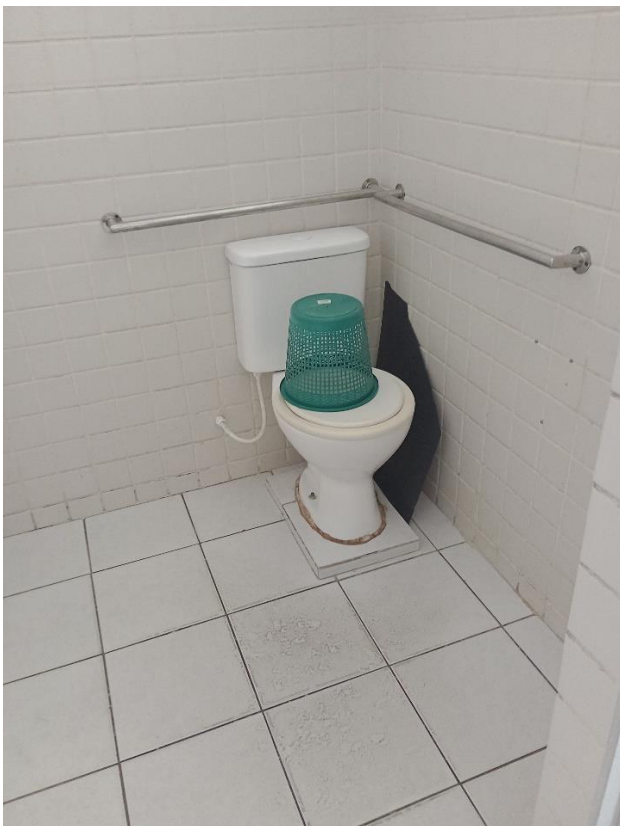
Figura 22: Vaso sanitário interditado, Bloco B, 1º andar

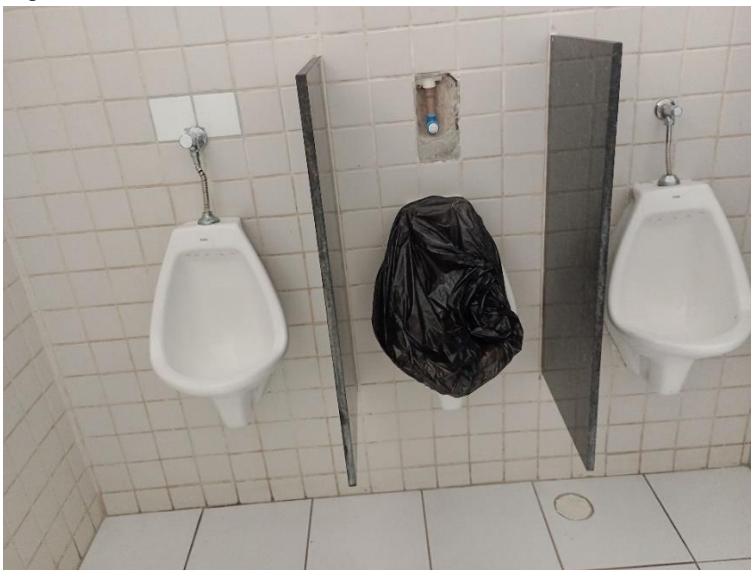
Figura 23: Mictório interditado, Bloco B, 1º andar

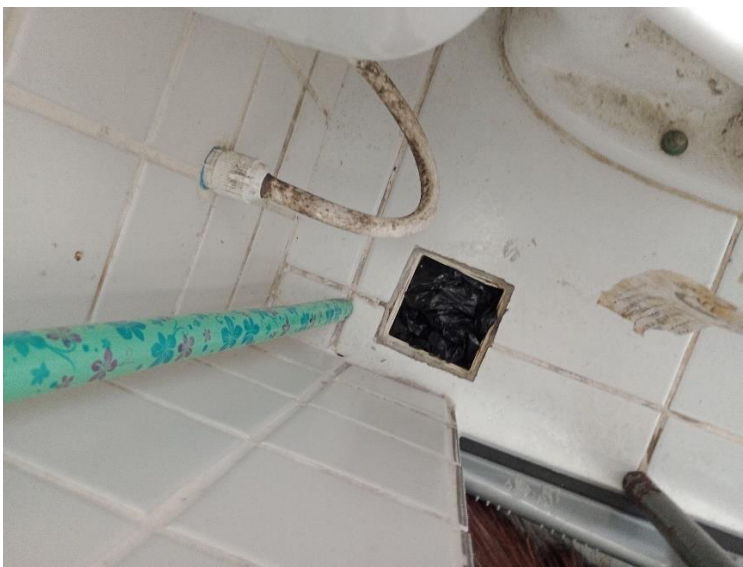
Figura 24: Vedação improvisada nas caixas sifonadas, Bloco B, 1º andar

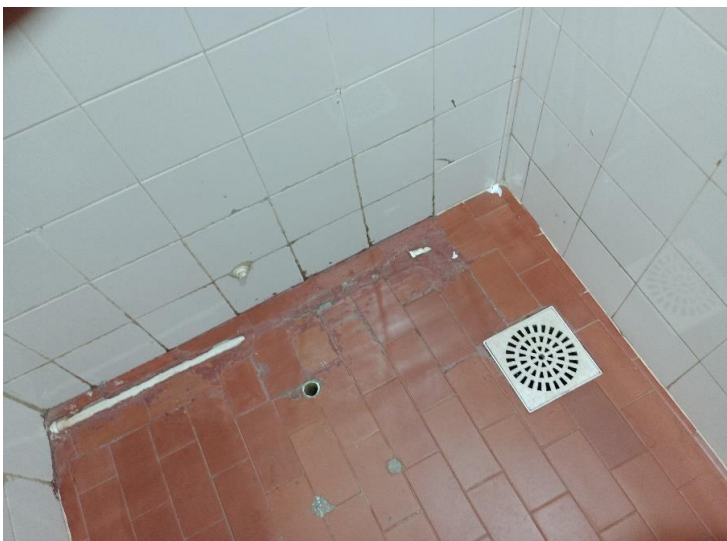
Figura 25: Tubulação isolada com terra, Bloco B, térreo

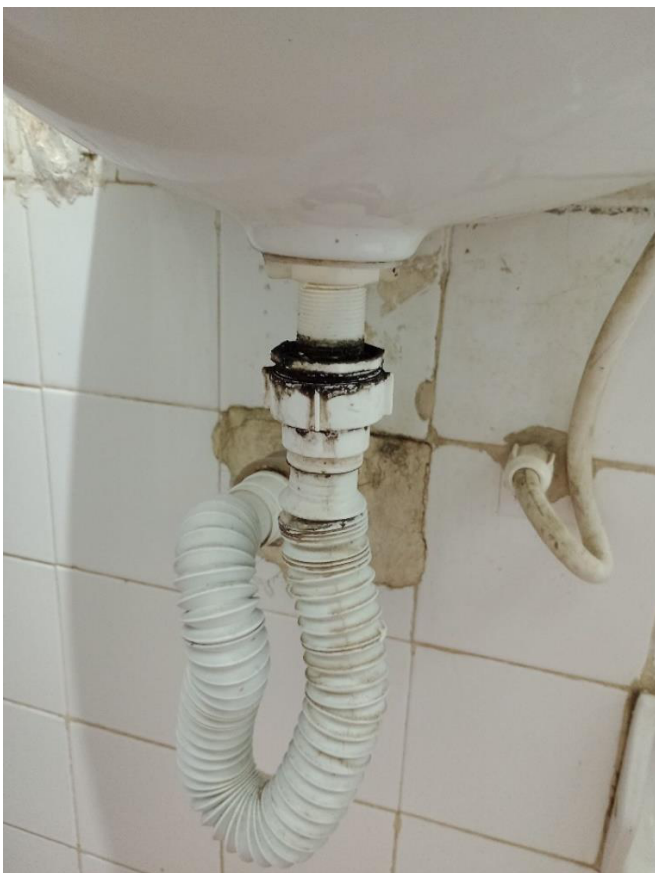
Figura 26: Sifão mal instalado, Bloco B, térreo

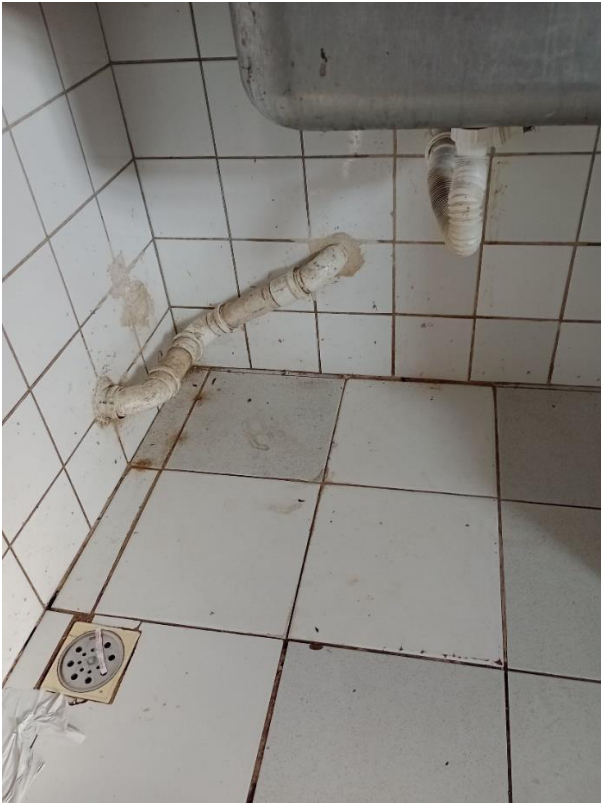
Figura 27: Sifão mal instalado, restaurante, Bloco B, térreo

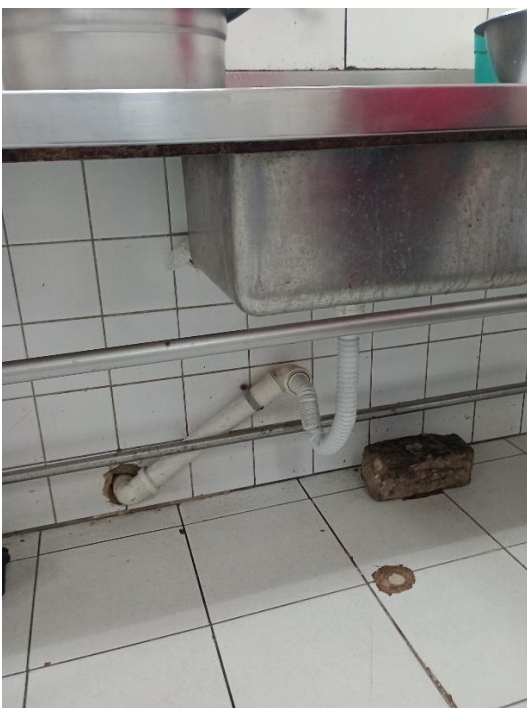
Figura 28: Sifão mal instalado e ralo seco com vedação improvisada, restaurante, Bloco B, térreo

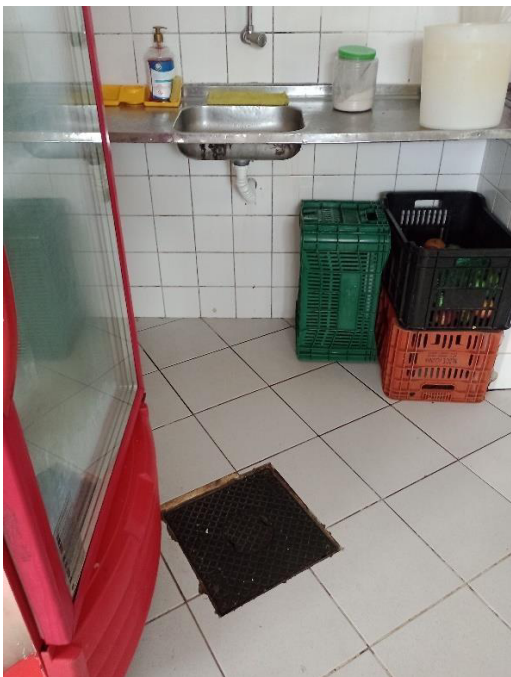
Figura 29: Caixa de gordura, cantina, Bloco B, térreo

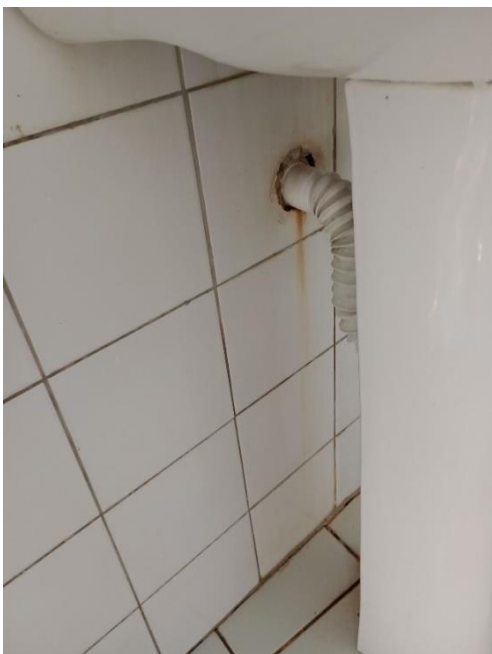
O restaurante conta também com um sanitário, localizado no subsolo do bloco. A principal patologia encontrada nesse sanitário é o vazamento do sifão do lavatório, como mostrado na Figura 30.

Figura 30: Vazamento no sifão do lavatório, banheiro subsolo do restaurante, Bloco B, térreo

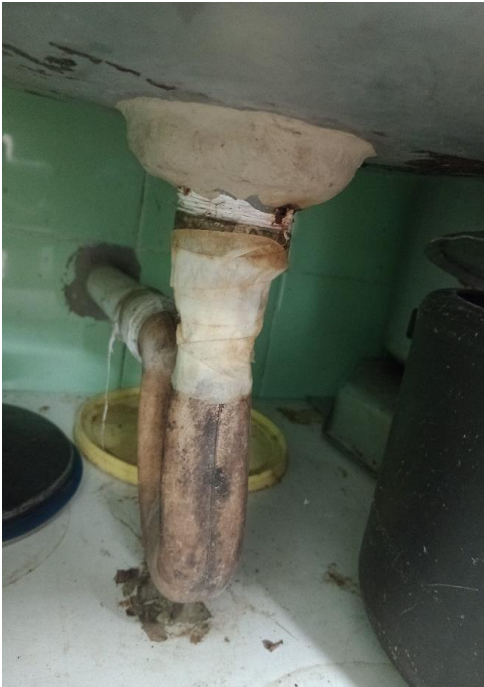
Figura 31: Sifão antigo na pia da copa, Bloco B, subsolo.

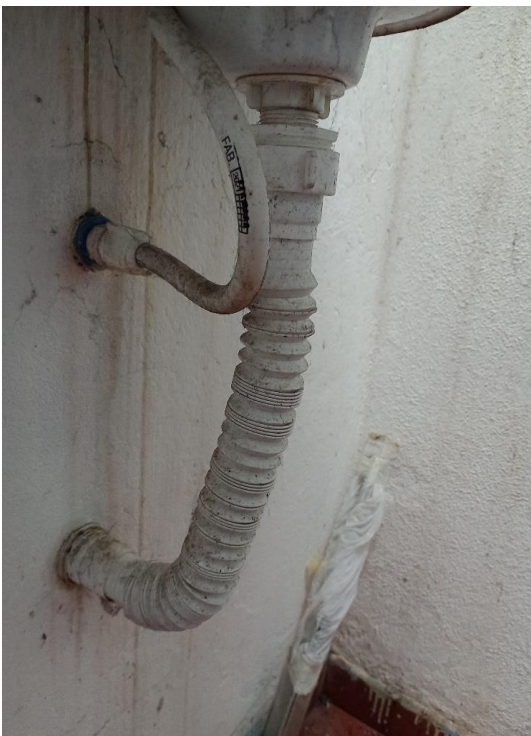
Também nas instalações do sanitário dos servidores encontram-se patologias decorrentes da falta de manutenção. A Figura 32 retrata um sifão improvisado e com vazamento no lavatório do sanitário. Por não possuir a configuração recomendada pela norma, a utilização deste sifão pode ocasionar o retorno dos efluentes, além do fato do vazamento ocasionar infiltrações, proliferação de limo e atrair animais. Já a Figura 33, retrata um ralo seco subdimensionado e entupimento, devido à falta de manutenção.

Figura 32: Sifão improvisado e com vazamento, sanitário dos servidores, Bloco B, subsolo.

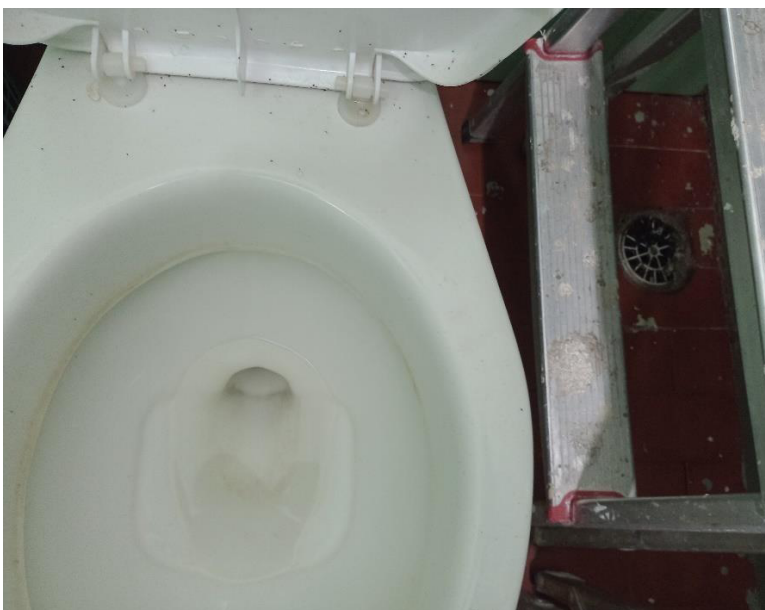
Figura 33: Salo seco entupido, sanitário dos servidores, Bloco B, subsolo

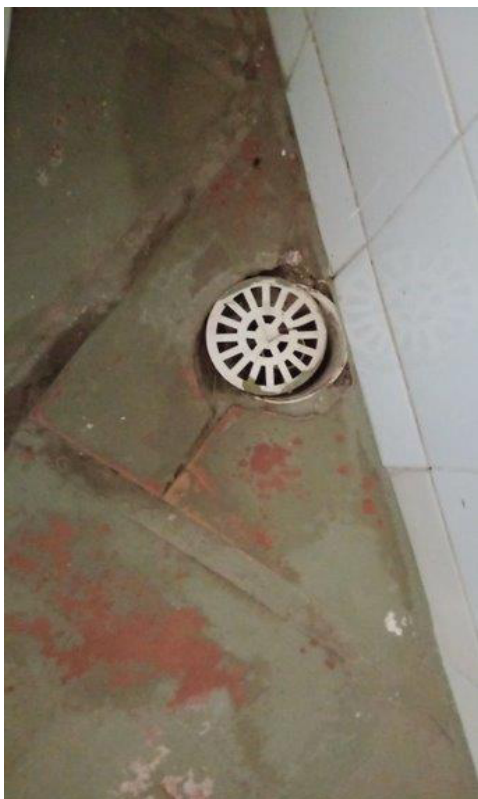
Figura 35: Ralo seco sem a devida vedação, Bloco C, térreo

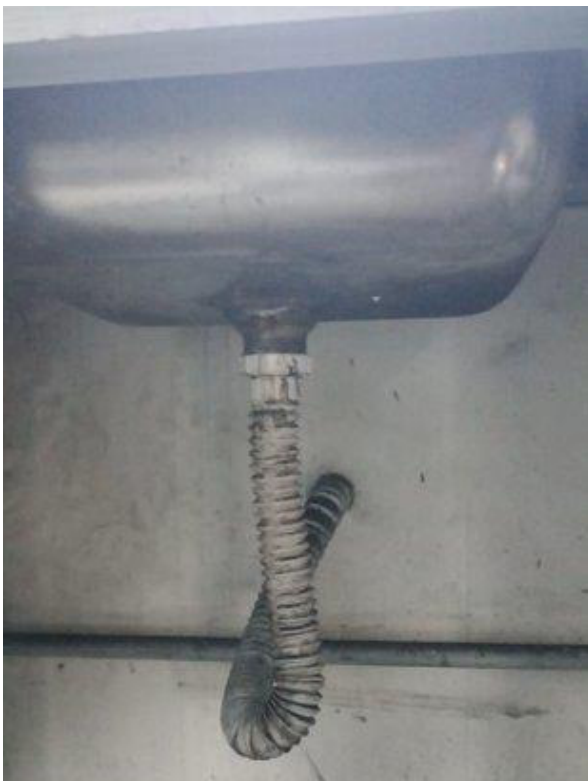
A falta de manutenção também corrobora para o aparecimento das patologias. A Figura 36, a seguir, representa um sifão na pia da copa no pavimento térreo do bloco, sem a devida manutenção. O vazamento da água utilizada para a lavagem de pratos, talheres e demais utensílios contendo restos de alimentos, além de contribuir para o surgimento de infiltrações e proliferação de limo nas paredes, acaba por atrair animais devido à matéria orgânica em sua composição. A pia em questão apresenta também ferrugem, localizada na parte inferior da cuba.

Figura 36: Sifão sem manutenção, Bloco C, térreo

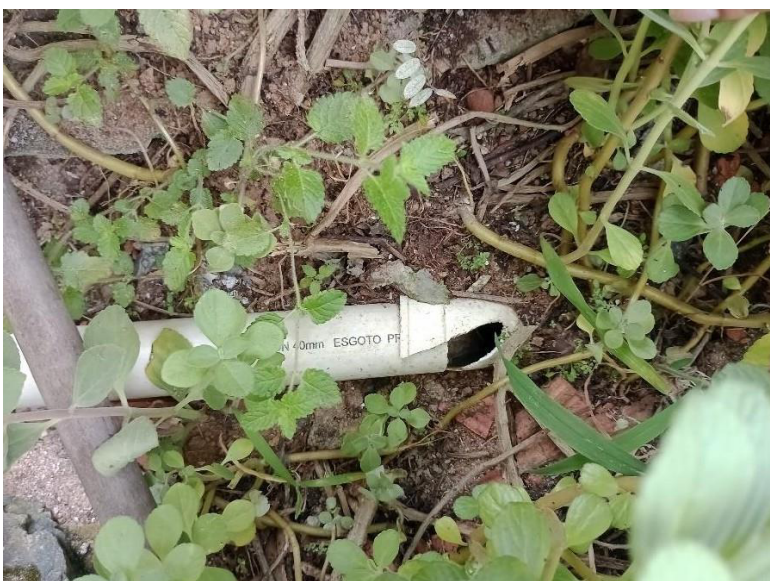
Figura 37: Tubulação exposta e rachada, Bloco C, área externa

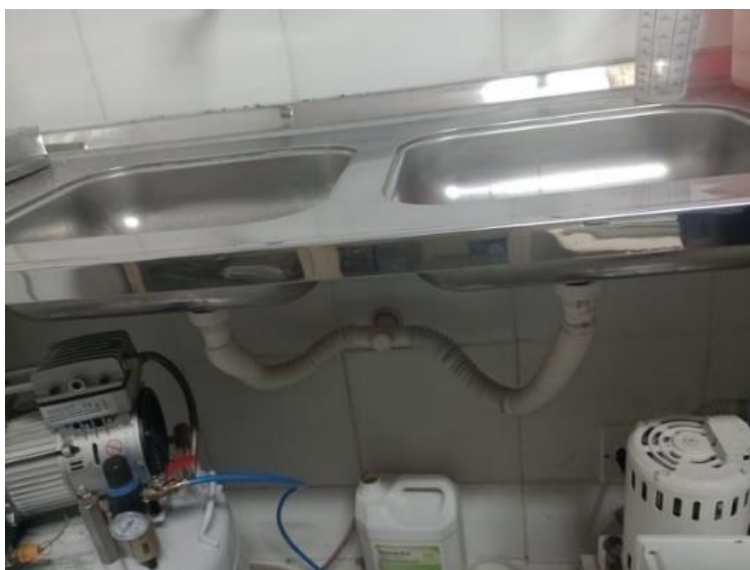
Figura 41: Sifão improvisado, SMO Bloco D

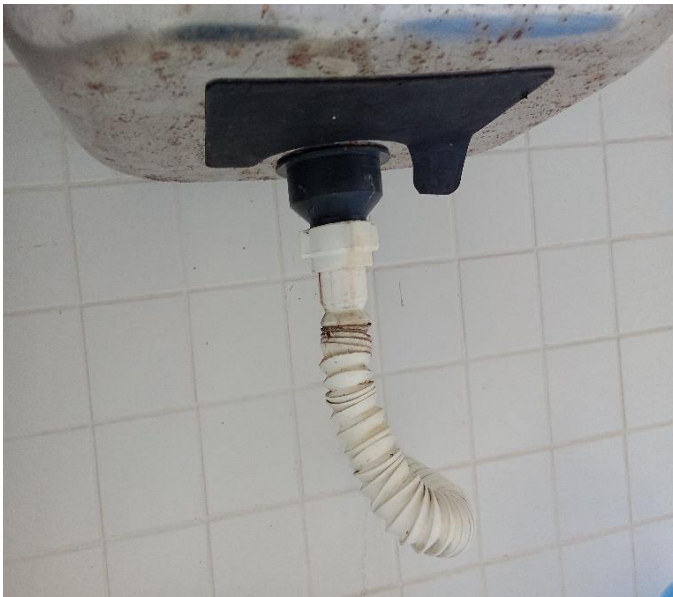
Figura 43: Ferrugem na cuba da pia da copa do departamento de construção civil, térreo do Bloco D

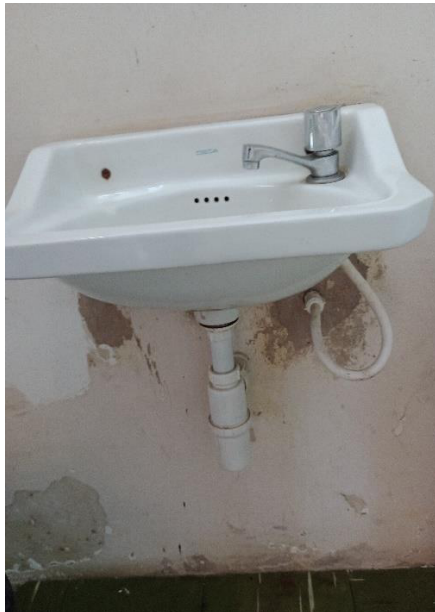
que representa risco para os usuários, além do sifão estar folgado, apresentando um leve vazamento.

Figura 44: Lavatório da sala de topografia, térreo do Bloco D

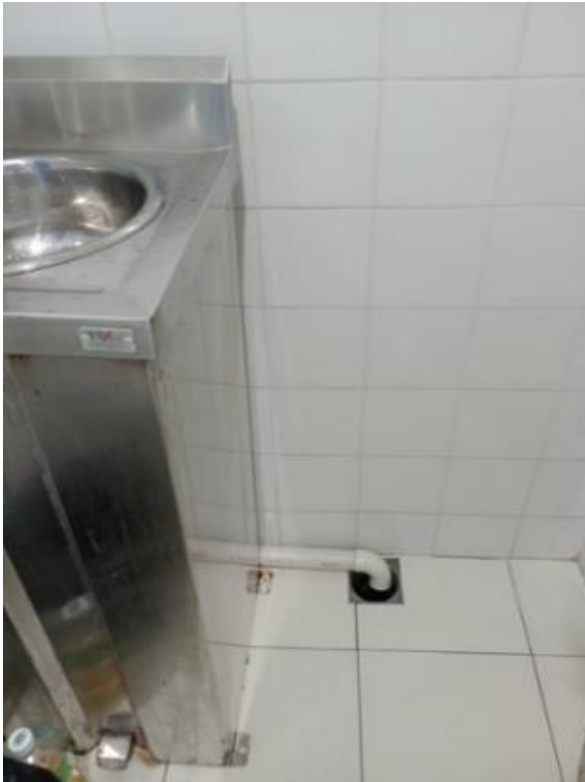
Figura 46 - Lavatório improvisado, almoxarifado, subsolo do Bloco D

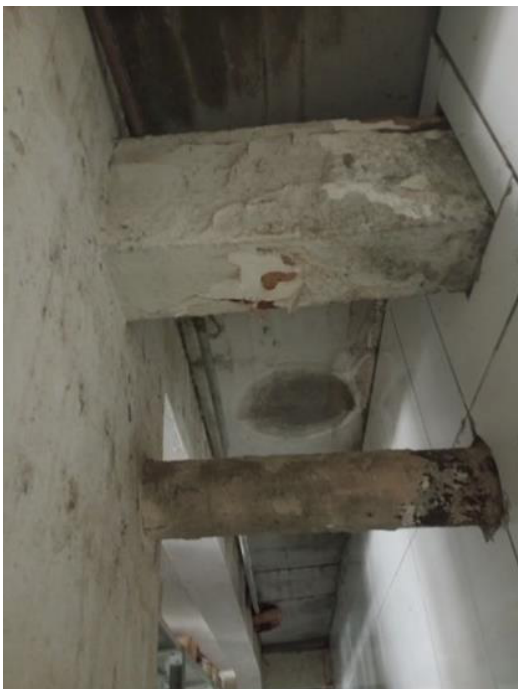
Ainda no subsolo, notou-se também a presença de uma patologia referente ao sistema de drenagem do Bloco D. Existe uma pequena abertura na laje por onde a água proveniente da higienização (lavagem) da entrada do SMO, causando contratempos para a área do almoxarifado. A infiltração ocasionou o desgaste de concreto da viga, expondo suas ferragens em determinados pontos, conforme conta na Figura 47.

Figura 47 - Corrosão da armadura da viga devido a infiltração, almoxarifado, subsolo do Bloco D
