**CENTRO DE EXPANSÃO EXTENSIONISTA: ESTUDO PRELIMINAR DE  
REFORMA EM EDIFÍCIO HISTÓRICO DE PROPRIEDADE DO IFBA - CAMPUS  
SALVADOR**

Trabalho de conclusão de curso apresentado como requisito parcial para a obtenção do título de técnico em edificações pelo Instituto Federal da Bahia.

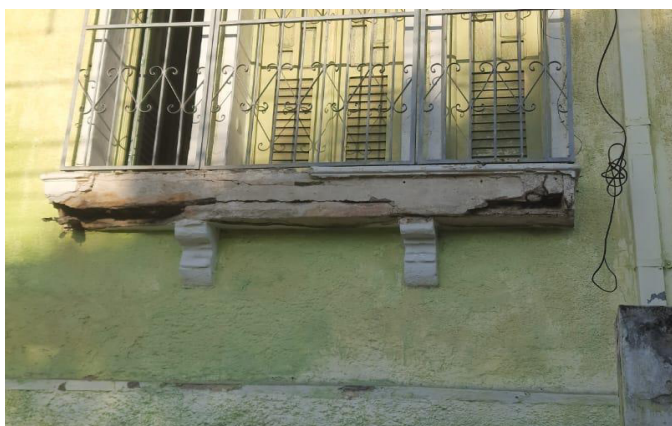
O levantamento das condições foi conduzido através da observação do estado atual do edifício, analisando minuciosamente cada espaço, os atributos dos elementos estruturais e a avaliação dos materiais construtivos quanto ao seu grau de degradação. Na fachada frontal, algumas áreas originais tiveram sua estética alterada por intervenções mais recentes e, devido a falhas, como a deterioração do telhado, partes da jardineira sofreram desagregação em decorrência da infiltração de água, tornando-as vulneráveis a danos mecânicos (Figura 07).

**Figura 07** – Desagregação da jardineira

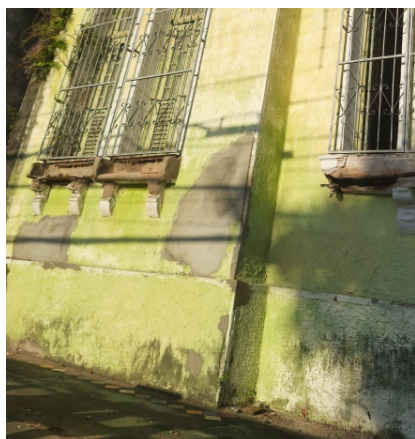
Mudanças foram realizadas para solucionar problemas de desprendimento do reboco, bem como foi empregado o uso de equipamentos mais atuais, como um letreiro de aço, impactando a materialidade original (Figuras 08 e 09).

**Figura 08** – Mudança de reboco

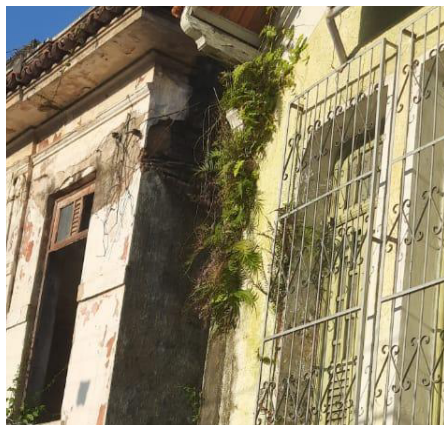
**Figura 10 – Vegetação na fachada**

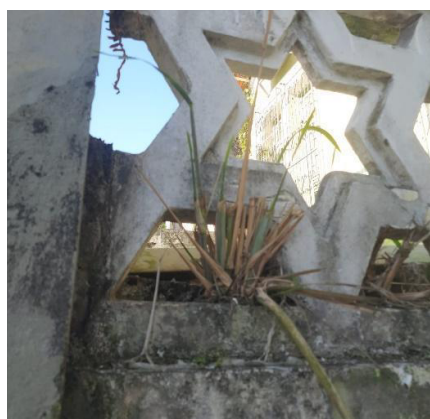
**Figura 12 - Vegetação no guarda-corpo**

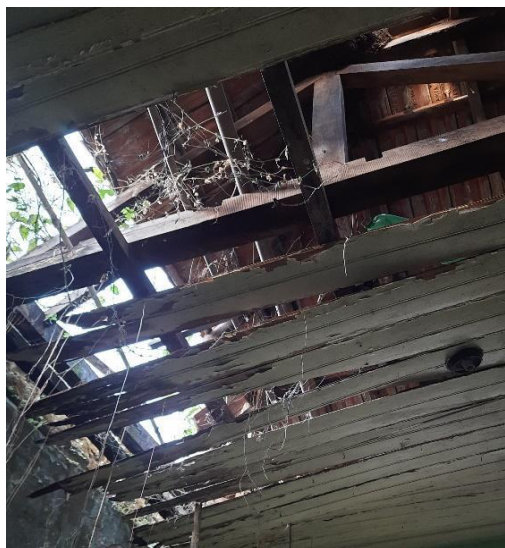
Estes forros apresentam desgaste variável, estando em melhor estado em alguns cômodos e completamente degradados em outros.

**Figura 20** – Forros degradados

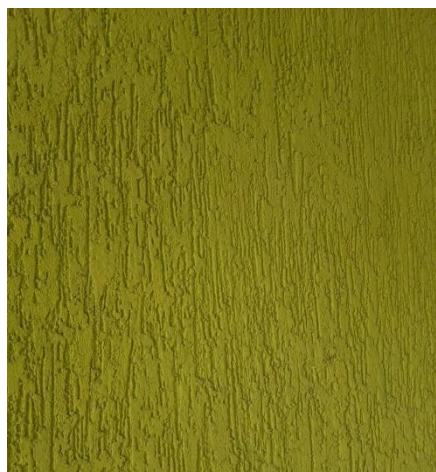
Internamente, é perceptível nas paredes variações nos acabamentos, texturas e colorações, indicando intervenções que possivelmente removeram traços originais da casa. Essas modificações são evidenciadas pelas diferenças nos acabamentos (Figuras 21 e 22). Grande parte dessas paredes de alvenaria desempenham um papel estrutural essencial, sustentando as tesouras que compõem a estrutura do telhado, sendo as paredes centrais particularmente relevantes nessa função.

**Figura 21** – Acabamento do reboco interno

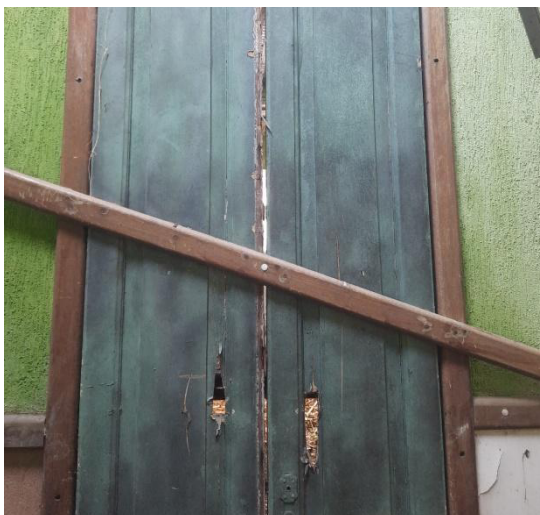
Além disso, as portas de madeira, que representam uma das características originais da casa, encontram-se danificadas em alguns dos cômodos (Figuras 29 e 30).

**Figura 29** – Porta da sala 04 danificada

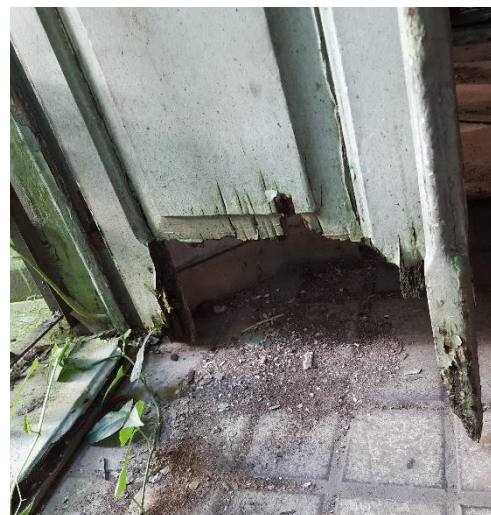
**Figura 30** – Porta de acesso principal danificada

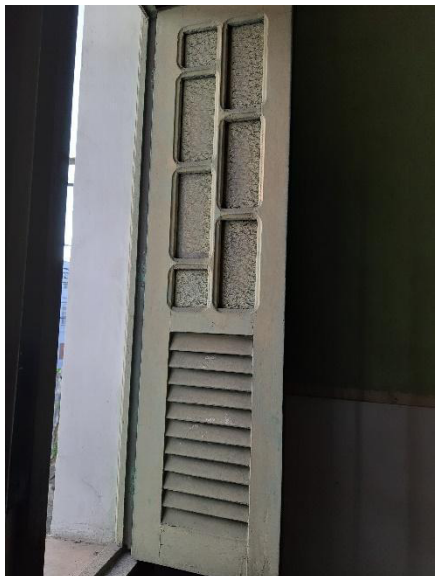
As janelas exibem tinta desgastada pelas intempéries. Ripas de madeira foram adicionadas para fechar algumas dessas esquadrias e a vegetação cresce ao seu redor pelo lado externo (Figuras 31 e 32).

**Figura 31** – Tinta desgastada da janela

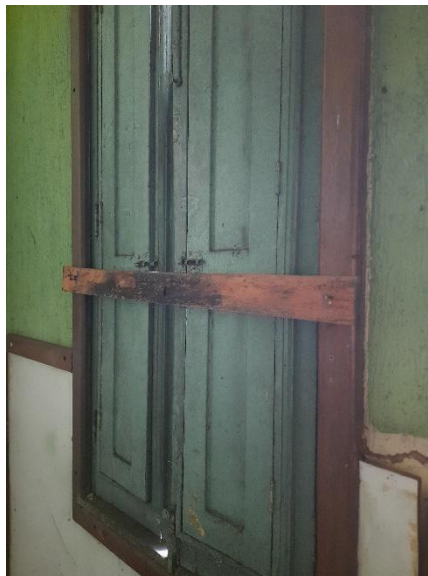
**Figura 32** – Ripa fechando a janela

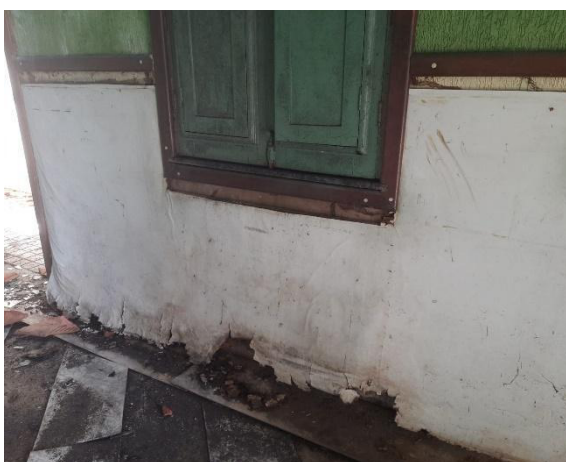
**Figura 33** – Danos estruturais em meia parede de madeira na sala 01

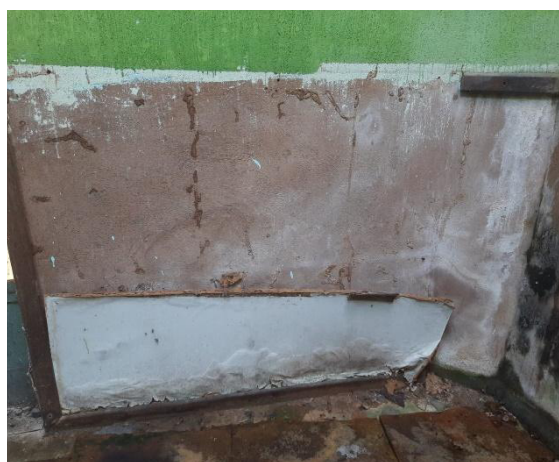
**Figura 34** – Danos estruturais em meia parede de madeira na sala 04

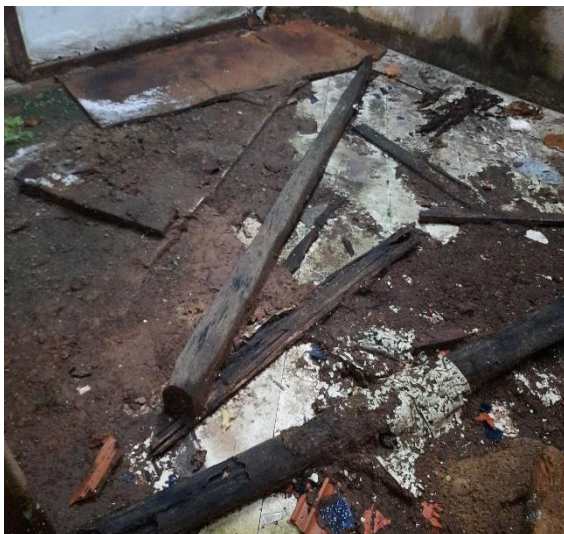
**Figura 35** – Degradação de material em superfícies de madeira

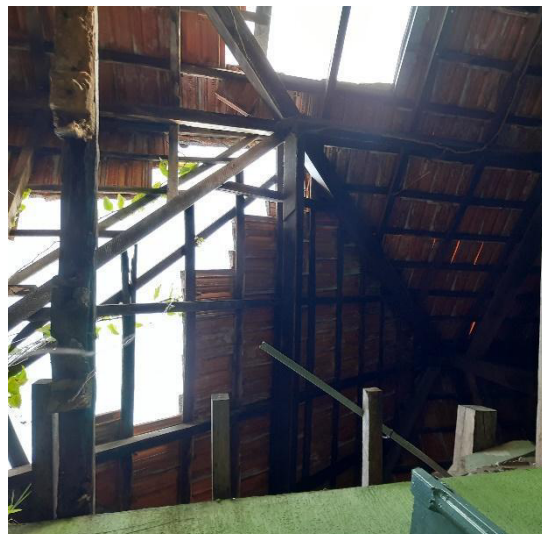
**Figura 36** – Telhas soltas

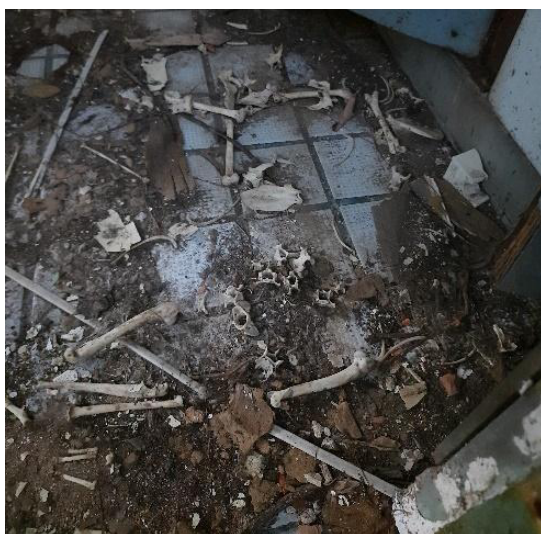
Um fator comum a toda a residência é que os cômodos são caracterizados, de forma mais ou menos expressiva, pela presença de matéria orgânica em estado de deterioração, materiais construtivos em estado de degradação, como a madeira dos pisos, meia-paredes e madeira do telhado, além das telhas deslocadas (Figuras 33 a 36). A deterioração do edifício tem sido agravada pela decomposição de animais mortos e pelas invasões de pessoas em situação de rua (Figuras 37 e 38).

**Figura 37** – Despojos de animais

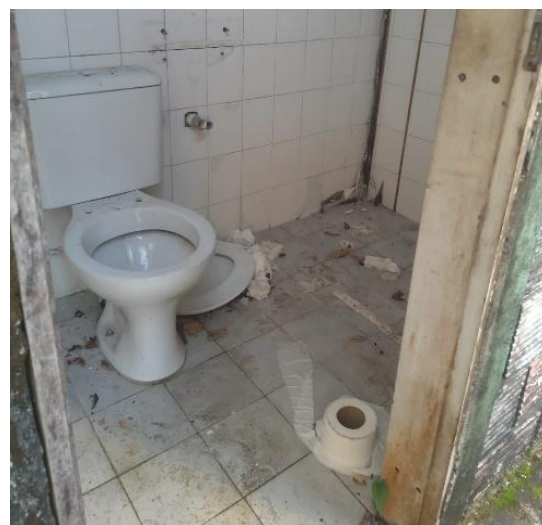
**Figura 38** – Vestígios remanescentes de invasores

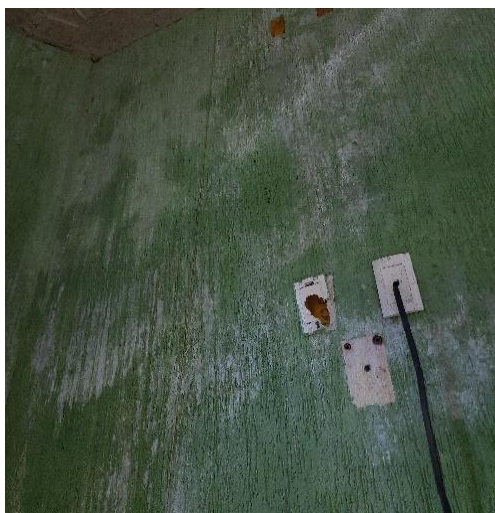
No interior da residência, as patologias mais preocupantes estão relacionadas à umidade e infiltrações, levando ao crescimento de fungos e agentes biológicos que causam danos nos elementos construtivos (Pavão, 2016). Essas condições são consequência de problemas nas águas do telhado e na ausência de calhas, resultando em danos significativos ao longo do tempo (Figuras 39 e 40). Pisos e meia-paredes são particularmente afetados por essas infiltrações. Dessarte, nas alvenarias, é comum observar infiltrações moderadas, manchas e limo devido à presença recorrente de água (Figuras 41 e 42).

**Figura 39** – Fungos e agentes biológicos

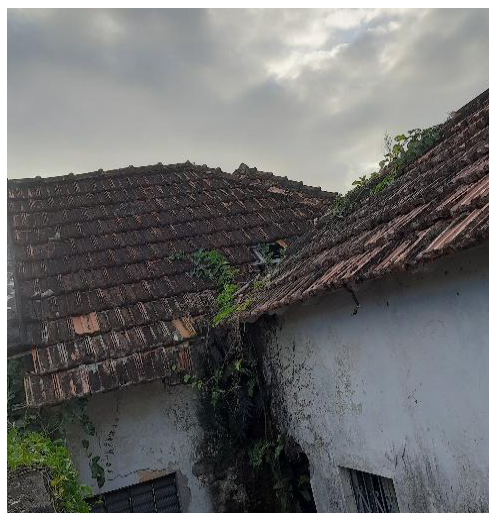
**Figura 40** – Ausência de calhas

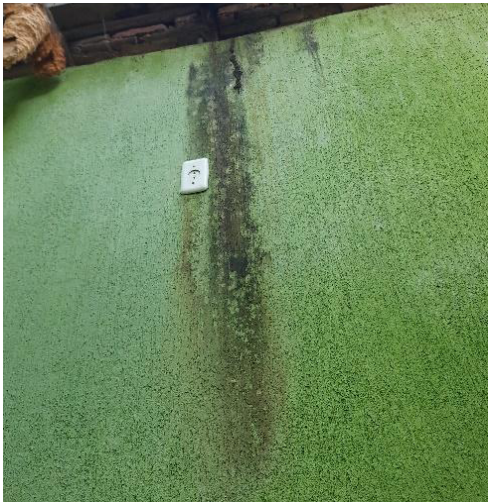
**Figura 41** – Limo na alvenaria

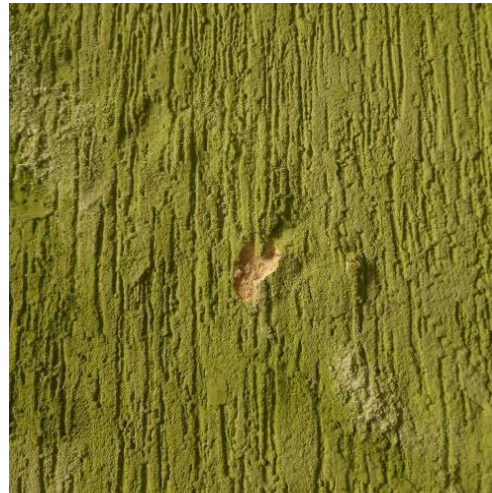
**Figura 42** - Infiltração na alvenaria
