**PATRIMÔNIO EM RISCO: UMA INVESTIGAÇÃO DAS MANIFESTAÇÕES  
PATOLÓGICAS DOS PAINÉIS DE AZULEJOS ARTÍSTICOS DO EDIFÍCIO  
AVANY, LANAT (SALVADOR - BA)**

Trabalho de Conclusão de Curso apresentado ao IFBA  
Campus Salvador, como requisito parcial à obtenção do título  
Técnico em Edificações, do Instituto Federal da Bahia –  
Campus Salvador.

**INSTITUTO FEDERAL DE EDUCAÇÃO, CIÊNCIA E TECNOLOGIA DA  
BAHIA DIRETORIA DE ENSINO DO CAMPUS SALVADOR  
DEPARTAMENTO ACADÊMICO DE CONSTRUÇÃO CIVIL  
CURSO TÉCNICO EM EDIFICAÇÕES**

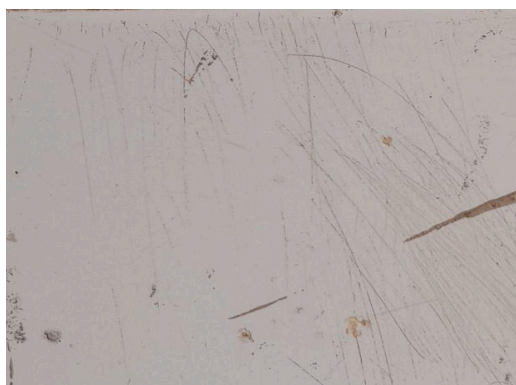
Um dos danos identificados em grande parte dos painéis do *playground* é o desgaste ou abrasão, que ocorre devido ao provocamento por fricção ou arrastamento. Uma das principais causas desse dano é a fricção de corpos sólidos (Mimoso; Esteves, 2011). Essas ações afetam diretamente a aparência e o estado dos painéis, comprometendo sua integridade e deixando marcas de arranhões na superfície.

**Figura 48** - Presença de riscos no vidro do painel 2. Fonte: Acervo pessoal, 2024.

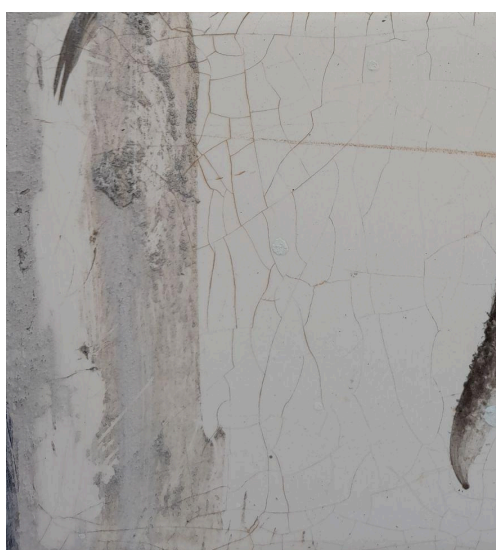
Seu processo de ocorrência se dá pela expansão da chacota dos azulejos quando umidificada, crescendo monotonamente com o tempo (Mimoso, 2013). O vidrado, por sua vez, não absorve a água e, portanto, não se expande com a umidade<sup>23</sup>. Essa interação entre a umidade e a base cerâmica, somada à baixa resistência da camada de assentamento, gera um ciclo contínuo de retração e expansão, culminando na formação das fissuras (Rocha, 2023).

**Figura 53** - Detalhes de fissuras por gretamento (craqueles) no painel azulejar, painel 1.

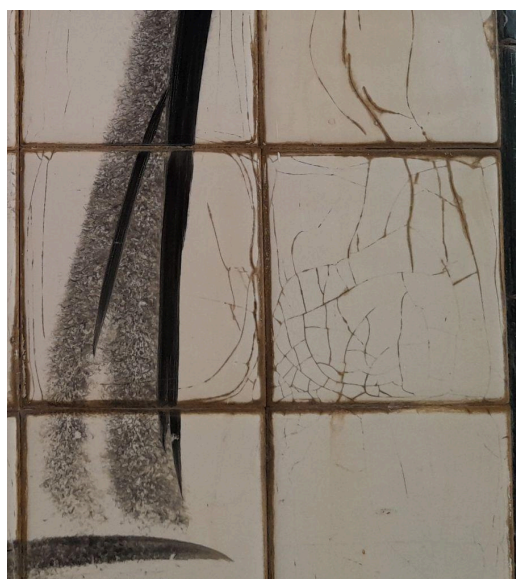
**Figura 54** - Detalhes de fissuras por gretamento (craqueles) no painel azulejar, painel 4.

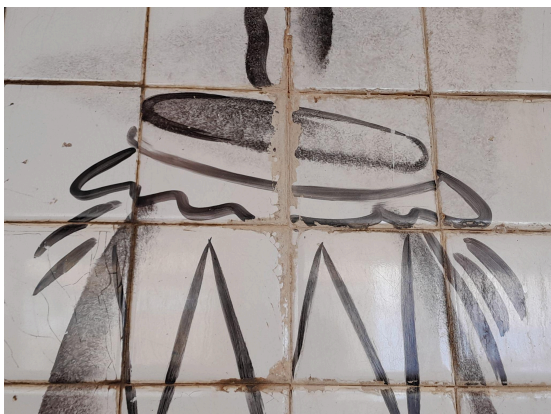
**Figura 60** - Detalhe da perda do vidrado nas arestas no painel azulejar.

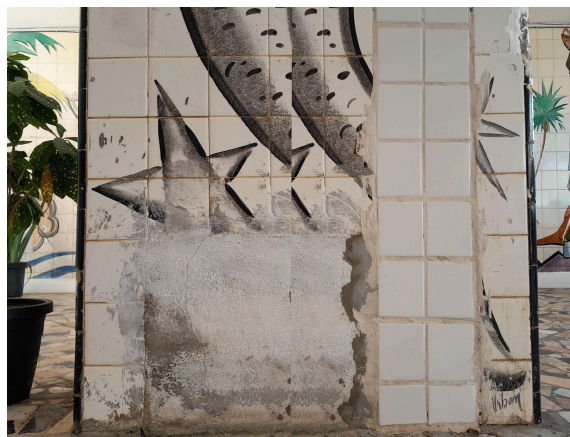
**Figura 63** - Detalhe de uma das faces do painel 6 que representa o preenchimento da lacuna com argamassa e com azulejos fora do padrão do painel.

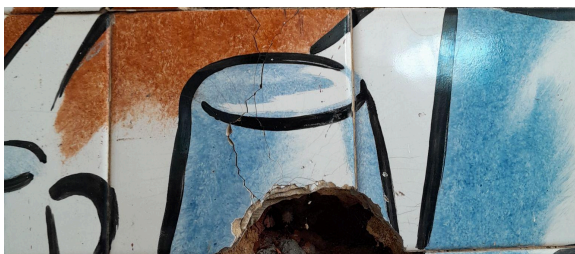
causados nas estruturas dos painéis, que desencadearam essas degradações. Vale ressaltar que a maioria dos painéis com fissuras ou trincas estão localizados nos pilares. Devido a essa localização, esses podem sofrer impactos devido às movimentações diferenciais dos pilares.

**Figura 64** - Detalhe de uma série de fissuras ao redor da lacuna feita localizada na face do painel 11. Fonte: Acervo próprio, 2024.

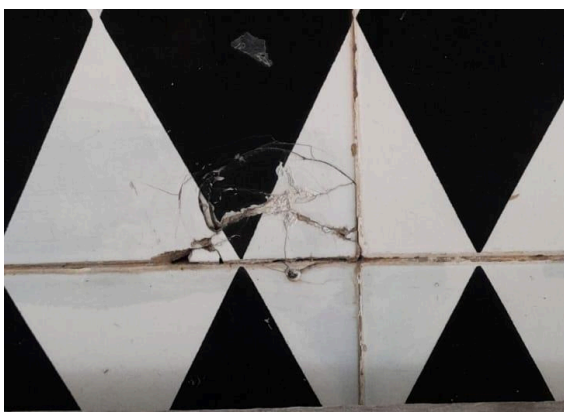
A fissura pode desencadear um pior caso, já que é uma alteração parcial, e seu agravamento pode resultar na fratura do material. Considerando as causas mencionadas por Muniz, as fraturas observadas em grande partes dos painéis possuem grande probabilidade de terem sido causadas pelos fatores citados.

**Figura 65** - Fratura observada na face do P12. Fonte: Acervo próprio, 2024.

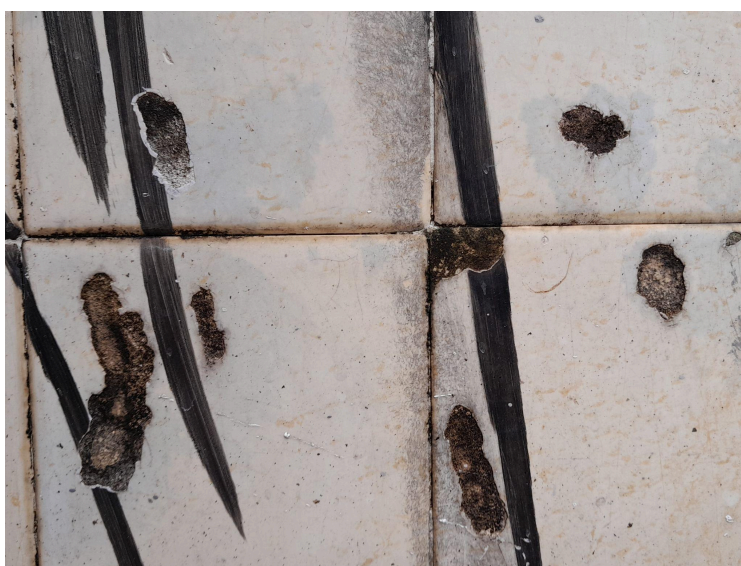
Os principais fatores que levam a essa manifestação estão associados à cristalização de sais solúveis. Como explica Mimoso (2016), esse processo pode começar nas arestas e poros do vidrado, propagando-se posteriormente, ou iniciar-se no centro do vidrado. Esse agente químico está relacionado à evaporação de cloreto de sódio na superfície do azulejo. Outras manifestações patológicas, como fissuras e craquelés, também contribuem para o desenvolvimento desse dano.

**Figura 66** - Detalhe do painel 9 onde se localiza um início da desagregação da chacota.

Essas disfunções criam áreas suscetíveis, onde os sais podem se acumular sob o vidrado. Os painéis que apresentam essa manifestação, o que pode ser atribuído à sua localização no *playground*, onde estão mais expostos às intempéries, condições que favorecem a cristalização dos sais.

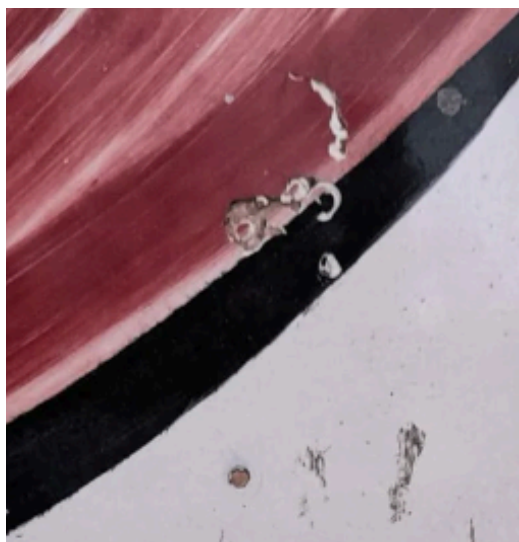
Os impactos múltiplos associados à picagem podem gerar fissuras e trincas no corpo do vitrado, além de provocar o destacamento do vidro de forma fragmentada ou pulverulenta. Na grande parte dos painéis, foram identificados pontos específicos com danos de picagem, considerados mais graves por ultrapassarem o vitrado das peças, resultando no destacamento de grande parte do material comprometido.

**Figura 67** - Imagem do painel 12 com pontos de dano de picagem.

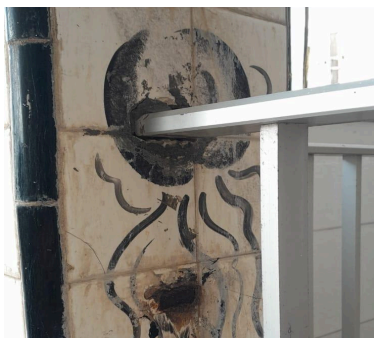
**Figura 68** - Imagem da face do painel 2 que demonstra duas aberturas feitas para a colocação do corrimão.

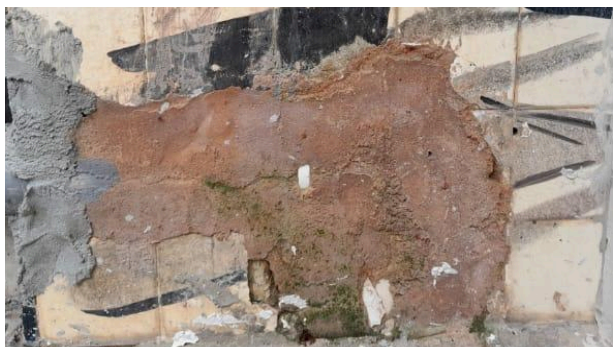
Os painéis P7, P8, P9 e P10, por exemplo, sofrem influência direta da chuva em suas faces. Em grande parte deles, é possível identificar manchas de bolor, especialmente nas bases, onde ocorre o acúmulo de água. A falta de um sistema adequado de drenagem impede o escoamento, e, até que a água evapore, os painéis ficam expostos às ações de microrganismos que se desenvolvem nesse ambiente úmido.

**Figura 71** - Imagem da base do painel 8 com presença de limo. Fonte: Acervo próprio, 2024.

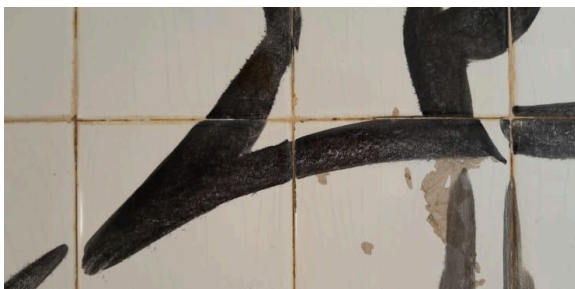
**Figura 72** - Imagem de uma das faces do painel 7 que representa um início de colonização.

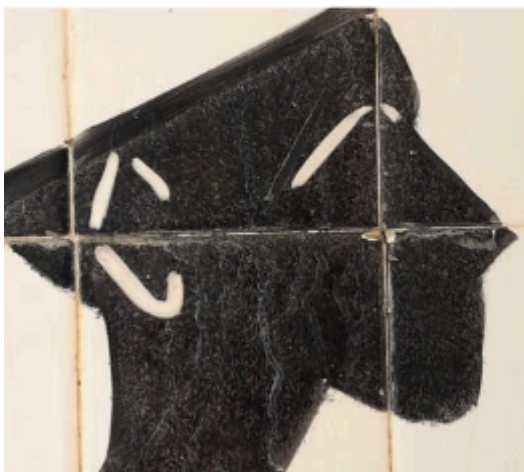
Entre as formas de eflorescência observadas nos painéis localizados no *playground*, o mais observado é a formação entre os rejuntas e sobre as superfícies do vidrado.

**Figura 74** - Eflorescência sobre a face da imagem do painel 10. O aspecto de escorrimento pode ser observado. Fonte: Acervo pessoal, 2024.
