INSTITUTO FEDERAL DA BAHIA
CAMPUS SALVADOR

ANÁLISE DA VIABILIDADE TÉCNICA DO USO DA INSPEÇÃO POR *PEC* NA
IDENTIFICAÇÃO DE PERDA DE ESPESSURA EM TUBOS DE CALDEIRAS

Dissertação de Mestrado apresentada ao
Programa de Pós-Graduação *Stricto Sensu* –
Mestrado Profissional em Engenharia de
Materiais (PPGEM) – do Instituto Federal da
Bahia, como parte dos requisitos necessários
à obtenção do título de Mestre em Engenharia
de Materiais.

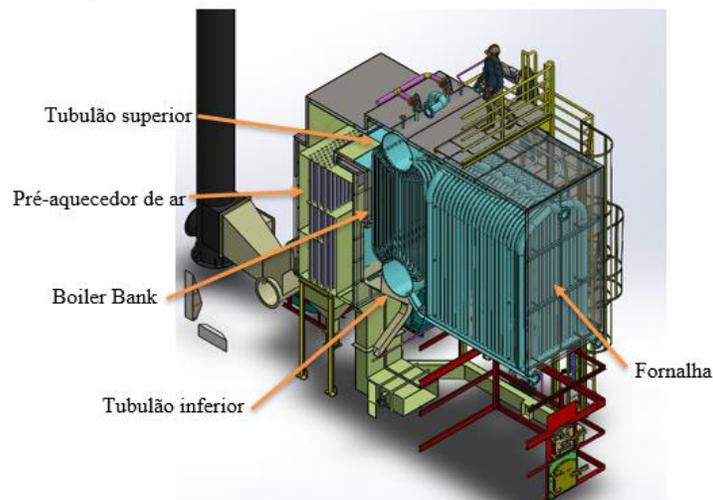
Figura 2.1 – Montagem Típica de uma Caldeira Aquatubular.

As caldeiras podem ser basicamente classificadas em dois grupos, conforme o posicionamento relativo entre a água e os gases de combustão. No primeiro grupo estão as caldeiras flamotubulares, nas quais os gases da combustão passam por dentro dos tubos. O segundo grupo de caldeiras corresponde às aquatubulares, que são equipamentos onde a água e o vapor circulam pela superfície interna dos tubos, enquanto o fogo e os gases quentes estão presentes na superfície externa. Equipamentos como estes são utilizadas preferencialmente em grandes complexos industriais, já que necessitam de água com tratamento muito apurado, são complexos de serem operados e não permitem paradas frequentes. Este tipo de caldeira é projetado para produzir vapor com pressão bastante elevada (entre 20 e 400kgf/cm²) e com vazões muito altas (entre 10 e 1800t/h). O vapor produzido pode ser saturado, mas geralmente é superaquecido, podendo superar temperaturas de 600°C. Os principais componentes de uma caldeira aquatubular estão descritos na Figura 2.1. A fornalha é a local da caldeira onde ocorre a queima do combustível, sendo que nesta região existe troca térmica pelos três modos possíveis: radiação, convecção, condução. Painéis construídos com tubos formam as paredes d'água, os quais constituem a fornalha. Os tubos das caldeiras são geralmente fabricados em aço-carbono com diâmetro entre 50 e 75mm, podendo, dependendo do tamanho da caldeira, haver milhares de tubos em cada equipamento. A função dos tubos é conduzir a água e o vapor, assim como fazer a troca térmica. Quando ligados aos tubulões, estes componentes são geralmente mandrilados. Os tubos que compõem a fornalha são unidos entre si por aletas cuja função é bloquear a passagem dos gases de combustão. (SCHWEIKART, 2003; IBP, 2020).

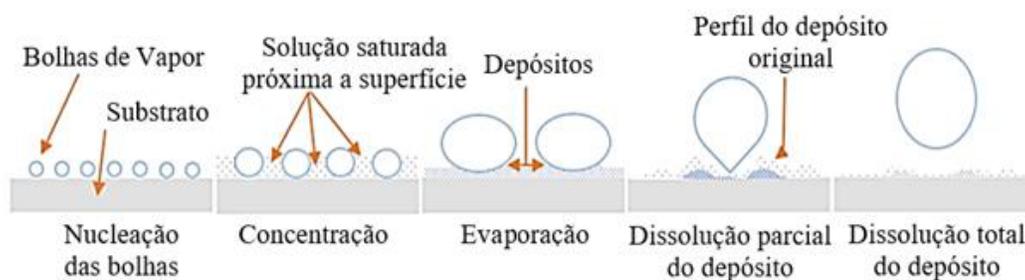
Figura 2.2 - Cinco passos para a formação de depósito.

Um processo de deposição envolve a concentração de espécies solúveis e insolúveis em um filme fino que margeia a superfície do metal durante a formação de bolhas de vapor. O material segrega na interface vapor/água, move-se ao longo da interface e é depositado na base da bolha à medida que a bolha cresce, ver a sequência desses eventos representados na Figura 2.2 Outros mecanismos de depósito envolvem a precipitação na solução e a sedimentação de grandes partículas. A inversão da solubilidade com a temperatura leva à deposição onde a transferência de calor é grande (PORT; HERRO, 2003).

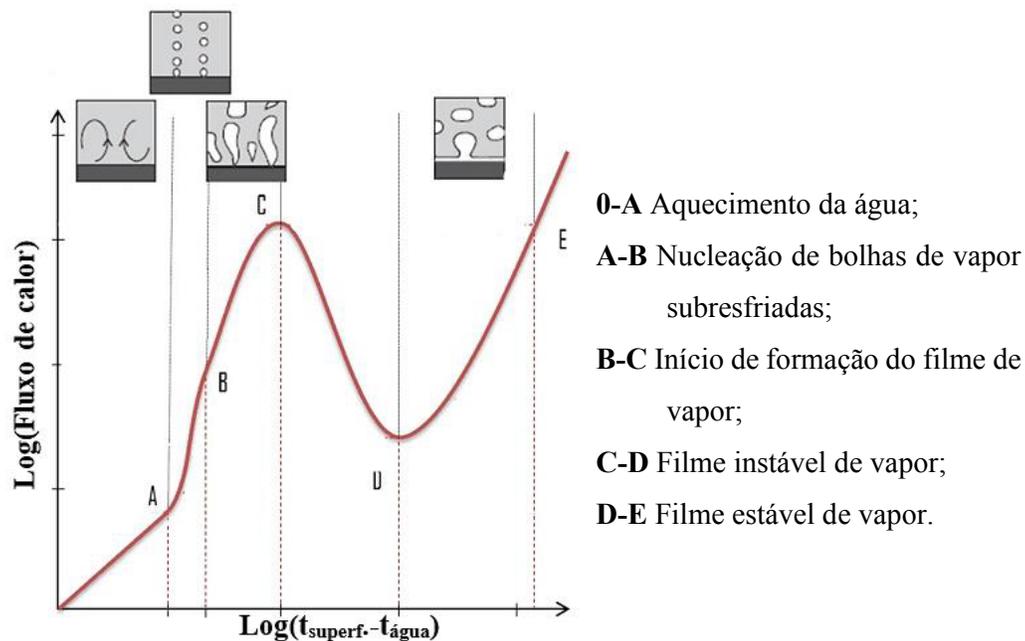
Figura 2.3 – Variação do fluxo de calor com o diferencial de temperatura entre a parede do tubo e a água.

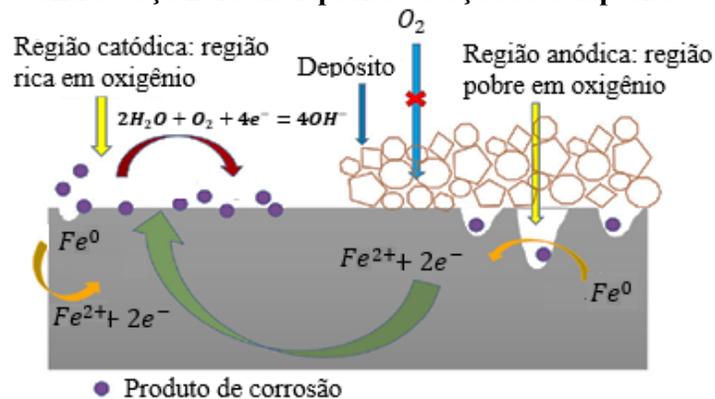
Figura 2.4 – Modelo que ilustra o efeito da variação da concentração de oxigênio entre o aço livre de depósito e o aço sob o depósito.

Ao se depositar uma camada permeável de material sobre a superfície do tubo da caldeira, devido ao surgimento de uma célula de corrosão por concentração diferencial, formada entre as regiões sob o depósito e a região adjacente ao depósito, ocorre a corrosão do metal, conforme modelo apresentado na Figura 2.4 (MARCUS, 2011).

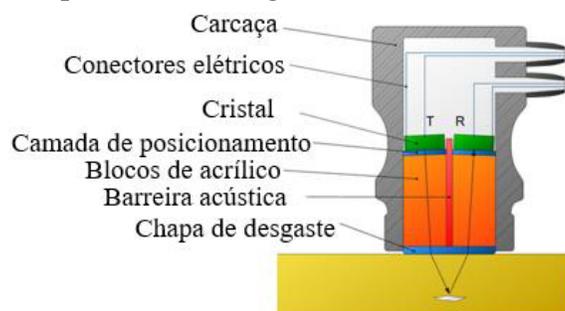
Figura 2.5 – Esquema de montagem de transdutor com duplo cristal.

Como pode ser visto na Figura, o percurso sônico do feixe que é emitido se divide em dois quando atravessa a superfície, a parte "A " que é captada pelo cristal R e a parte "B" que reflete no fundo da peça e que também é captada pelo mesmo cristal

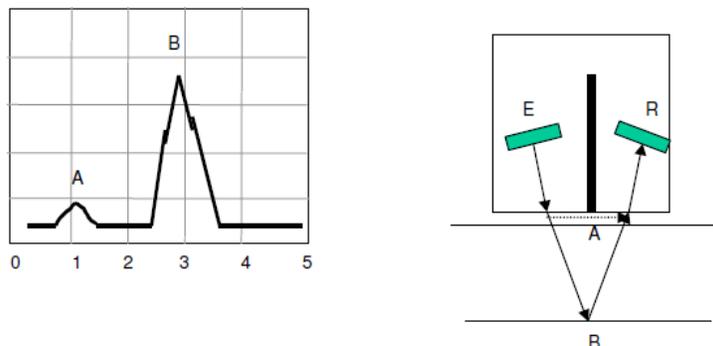
Figura 2.6 – Medição de espessura utilizando transdutor duplo-cristal.

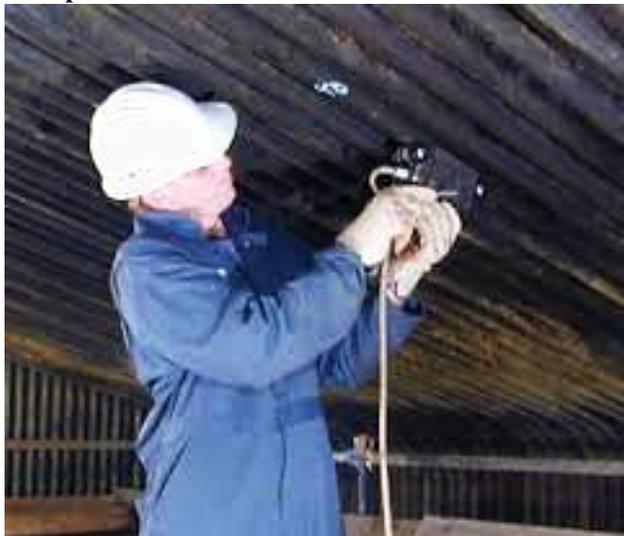
Figura 2.7 – Ensaio por ultrassom em tubo de teto de caldeira aquatubular

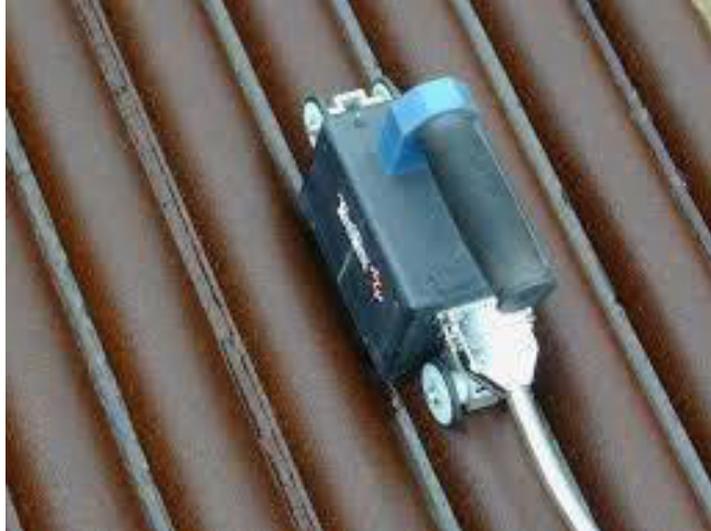
Figura 2.8 - Scanner para realização de ensaio por MFL em tubos.

Dentre as técnicas de inspeção por fluxo magnético, a *Magnetic Flux Leakage (MFL)* é comumente usada nas indústrias de processamento de petróleo e gás e produtos químicos para inspecionar a perda de espessura, pites, ranhuras e trincas circunferenciais em materiais ferromagnéticos. A técnica de inspeção por *MFL* a variação no campo eletromagnético, ao qual o equipamento objeto da inspeção é submetido, para inspecionar falhas ou degradação ocasionalmente presentes em seus componentes. Ímãs são utilizados para magnetizar temporariamente a peça e, se houver falhas, o campo magnético criado mostrará distorções, sinalizando a presença de defeitos ou corrosão. Esta técnica é útil porque é altamente portátil e eficaz para detectar trincas. Por outro lado, se os defeitos estiverem muito profundos no material, o *MFL* pode não ser capaz de detectá-los. O *MFL* não é um método quantitativo de END porque apenas relata áreas onde a perda de material é detectada. Como complementação, outros métodos de END, como medição de espessura por ultrassom, podem ser necessárias para validar os resultados do *MFL* e determinar a gravidade e a extensão de qualquer perda de material detectada (WANG, 2018). A Figura 2.8 mostra um scanner de *MFL* realizando ensaio em tubos de parede

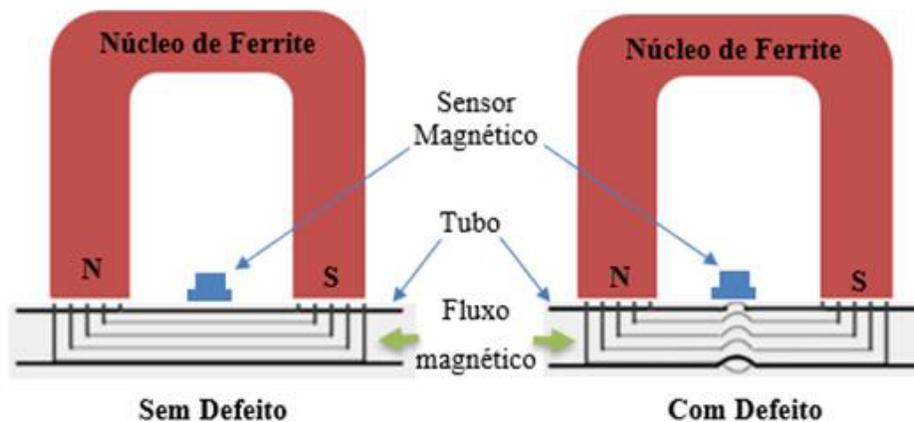
Figura 2.9 - Uma representação geral de um arranjo de MFL, efeito do fluxo magnético num tubo com defeito.

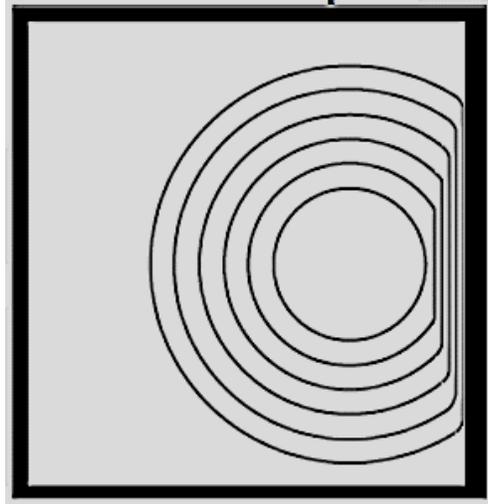
Figura 2.10 - Geração de correntes parasitas próximo a borda.

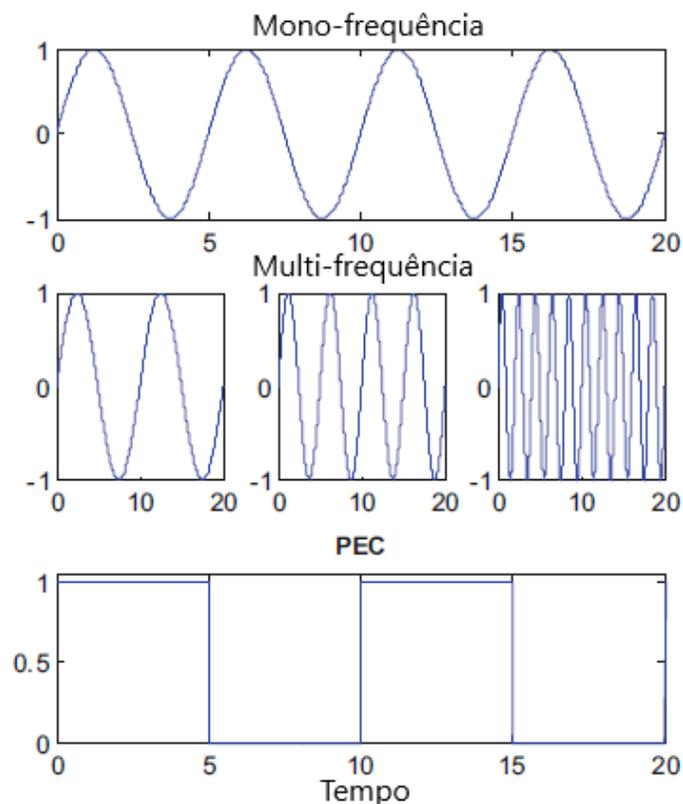
Figura 2.11 - Formas de onda em diferentes técnicas de ensaio por CP.

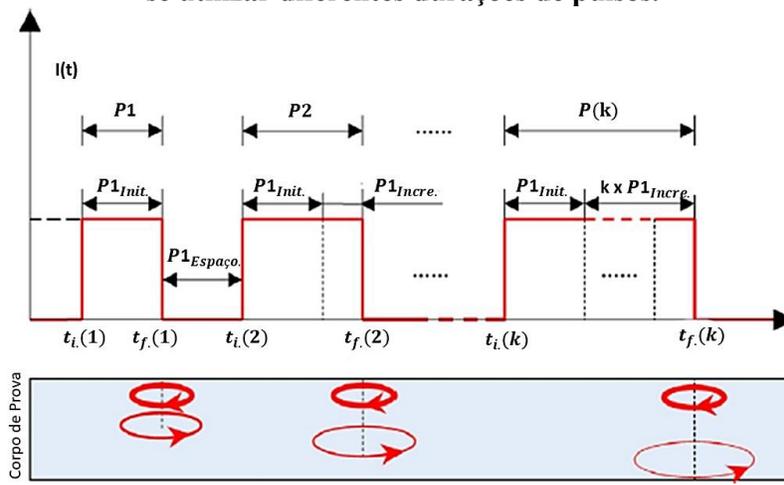
Figura 2.12 - Variação da profundidade de penetração das correntes parasitas ao se utilizar diferentes durações de pulsos.

A Figura 2.12 mostra o efeito da variação da duração do pulso na penetração das correntes parasitas no material (LI, 2015). A duração do pulso também influencia de forma direta na profundidade de penetração das correntes parasitas pulsadas. Quanto maior for o tempo de duração do pulso, maior será a profundidade de formação das correntes parasitas, possibilitando assim uma maior profundidade de avaliação durante o ensaio, sem que com isso seja necessário alterar a frequência de excitação do pulso.

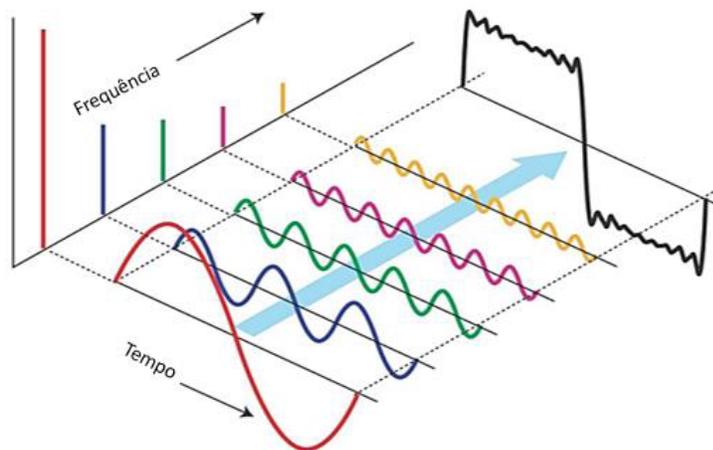
Figura 2.13 – Decomposição de um pulso quadrado em diversas frequências fundamentais.

Uma onda quadrada contém um amplo espectro de frequências. Cada componente de frequência refere-se à informação em diferentes profundidades de penetração, a Figura 2.13 mostra a decomposição do pulso em ondas com várias frequências distintas.

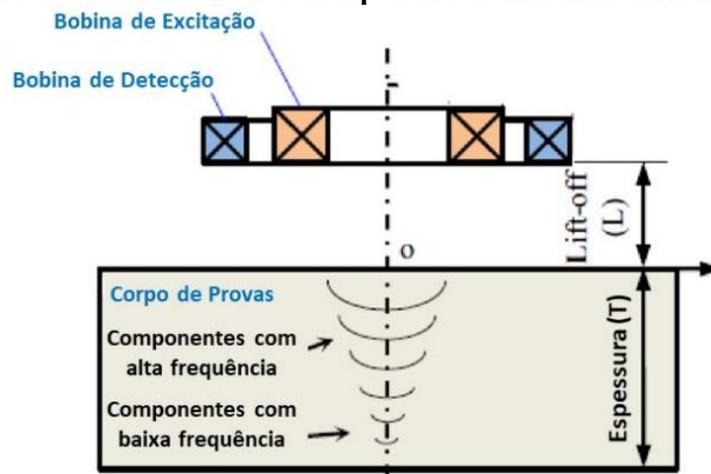
Figura 2.14 - Visão em corte de uma bobina detetora montada para servir como sensor *PEC* usado na estimativa de espessura de materiais ferromagnéticos.

Essa montagem possui bobinas cujo eixo é perpendicular à superfície do corpo de prova. Essas sondas podem ser bobinas com núcleo de ar ou bobinas com núcleo de Ferrite. As ferritas têm alta permeabilidade e a impedância inicial da bobina é maior que a das bobinas com núcleo de ar. Bobinas com núcleo de ar são as normalmente usadas para avaliação de materiais ferromagnéticos. As bobinas são ocasionalmente dispostas em diferentes configurações para obter variações de configurações de montagem, como sondas de bobina envolvente, sondas de bobina em forma de ferradura, sondas de dupla função, sondas de função separada, sondas de modo absoluto e sondas de modo

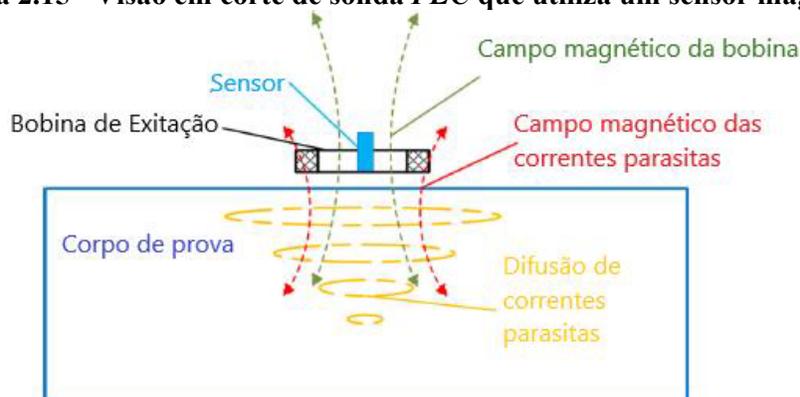
Figura 2.15 - Visão em corte de sonda PEC que utiliza um sensor magnético

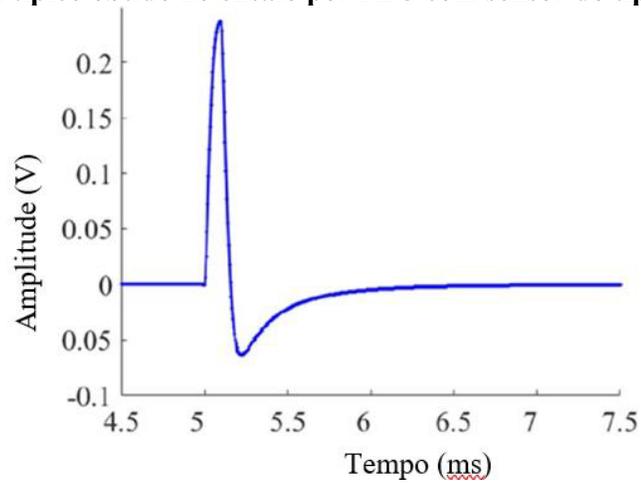
Figura 2.16 – Sinal típico obtido no ensaio por *PEC* com sensor do tipo bobina.

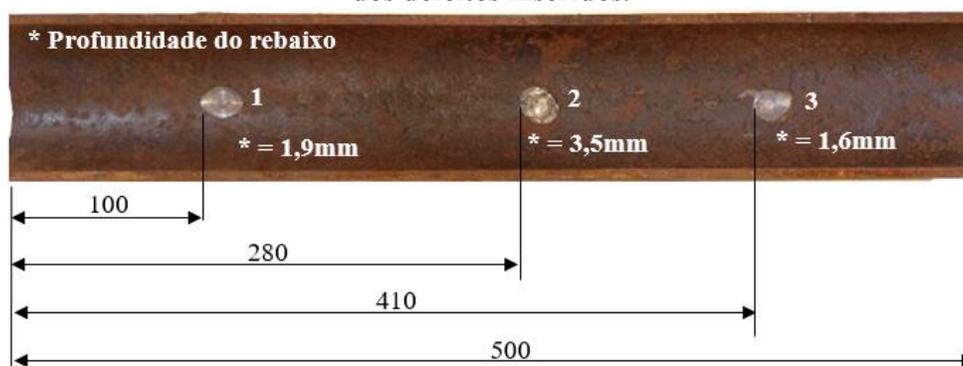
Figura 3.1 – Dimensões do corpo de provas CP1, apresentando o posicionamento dos defeitos inseridos.

Para a realização deste trabalho foi utilizado um corpo de provas (CP1) com rebaiços usinados que simulam a perda de espessura provocada por corrosão sob depósito, além de quatro corpos de provas (CP2, CP3, CP4 e CP5), retirados de tubos corroídos de uma caldeira aquatubular. O material de fabricação desses corpos de provas tem especificação ASTM SA-179, composição conforme Tabela 3.1, com diâmetro externo de 50mm e espessura nominal de 5,4mm. O apêndice A mostra as imagens de todos os corpos de provas, a Figura 3.1 detalha as dimensões do corpo de provas CP1, o posicionamento e dimensões dos defeitos inseridos, a fim de simular processo corrosivo sob depósito.

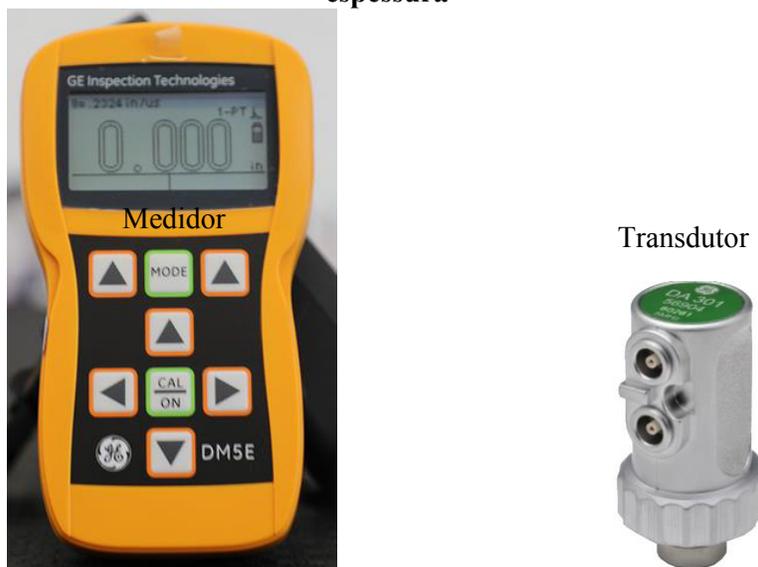
Figura 3.2 – Instrumento de ultrassom e transdutor utilizados para medição de espessura

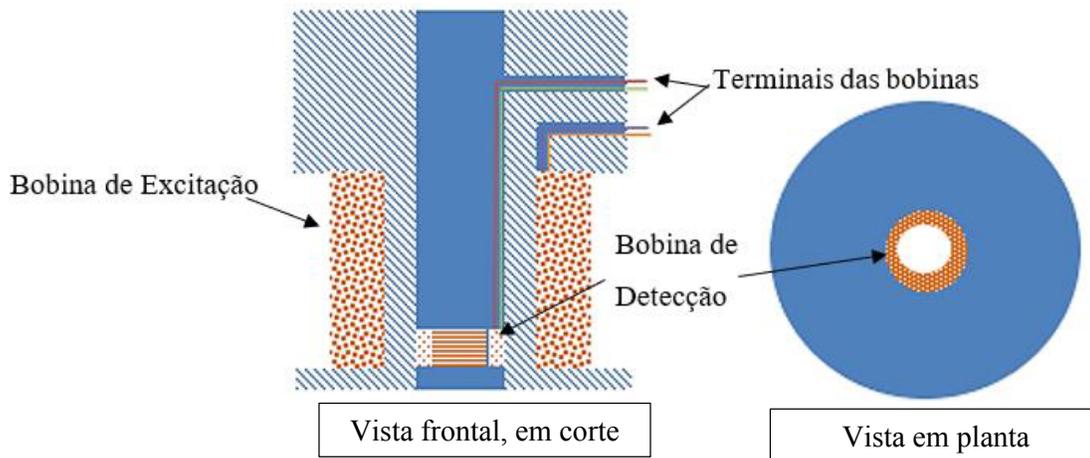
Figura 3.3 – Bobina utilizada no ensaio de *PEC*.

Para o ensaio por *PEC* foi utilizado um arranjo de equipamentos constituído por gerador de função Tektronix®, modelo AFG 3022B; um osciloscópio Tektronix®, modelo TDS 2024B e fonte de energia ICEL®, modelo PS-4100 e um módulo gerador/receptor de pulsos construído pelo Grupo de Ensaios Não Destrutivos (GPEND). A gravação dos sinais e tratamento dos dados foram realizados com o uso de um notebook, utilizando o software MATLAB®, versão 2020. A aquisição dos sinais por *PEC* foi realizada por meio de um conjunto do tipo bobina x bobina. Este conjunto, formado pela bobina indutora e bobina receptora, foi desenvolvida pelo GPEND, de modo a otimizar a realização do ensaio. A bobina indutora possui 30mm de diâmetro externo, 13mm de diâmetro interno e foi fabricada com 250voltas de fio com 0,25mm de diâmetro. A bobina sensora possui 12,5mm de diâmetro externo, 10,5 de diâmetro interno e 100

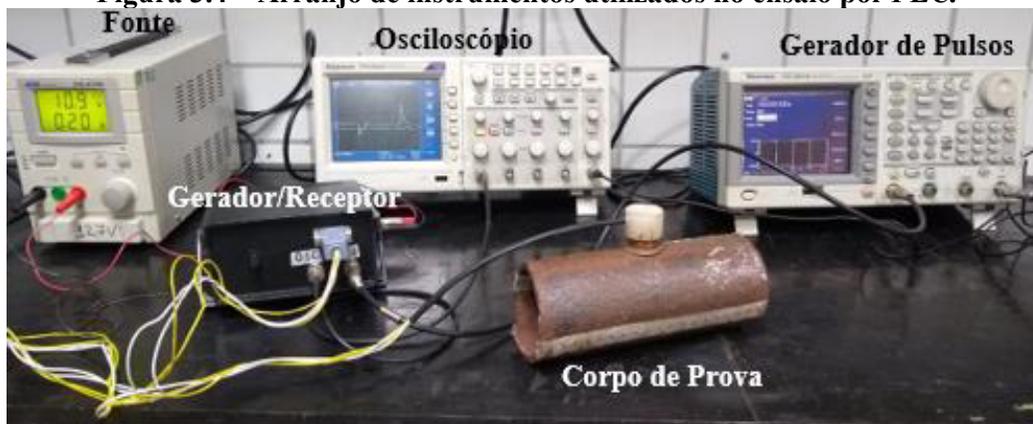
Figura 3.4 – Arranjo de instrumentos utilizados no ensaio por *PEC*.

O módulo e o conjunto de bobinas projetados e construídos pelo GPEND e todo o arranjo experimental utilizado nas inspeções realizadas nos corpos de provas com técnica de *PEC* é mostrado nas Figuras 3.4. As coletas dos sinais de *PEC* foram feitas nos mesmos pontos das medições de espessura por ultrassom.

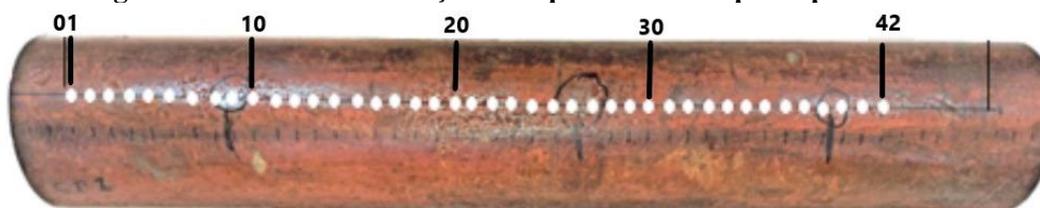
Figura 3.5 –Pontos de medição de espessura no corpo de provas CP1.

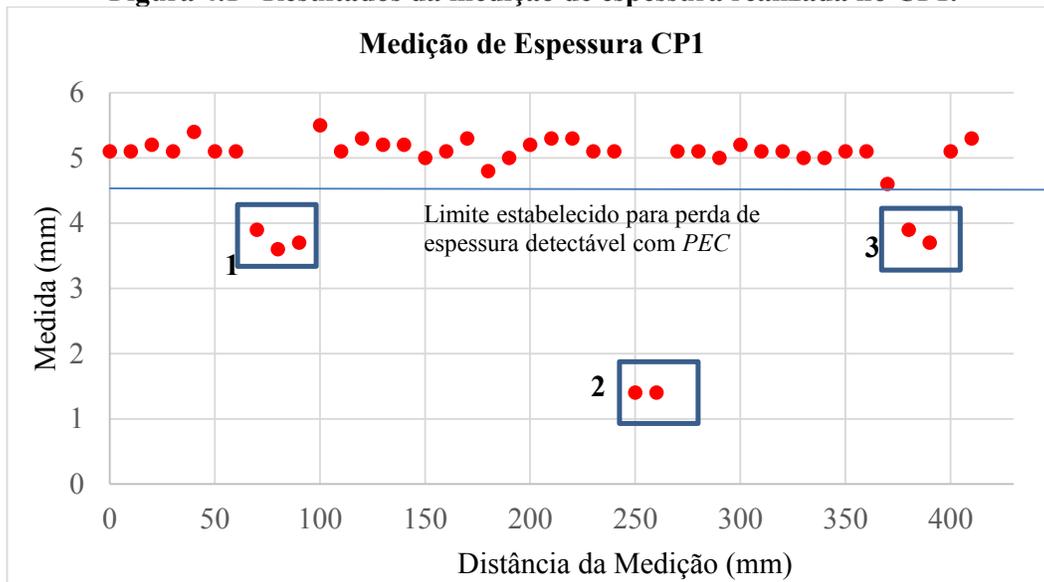
Figura 4.1– Resultados da medição de espessura realizada no CP1.

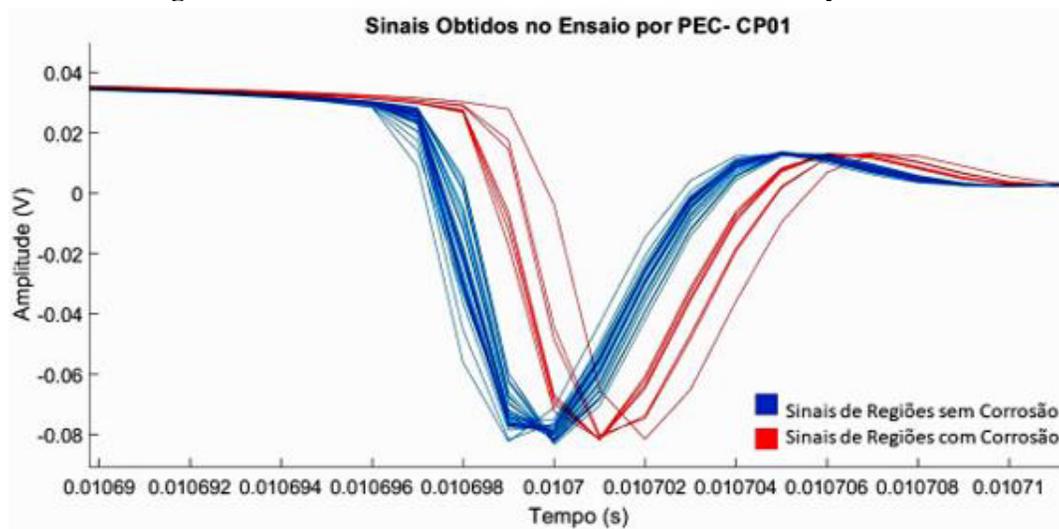
Figura 4.2 – Sinais obtidos no CP01 durante o ensaio por *PEC*

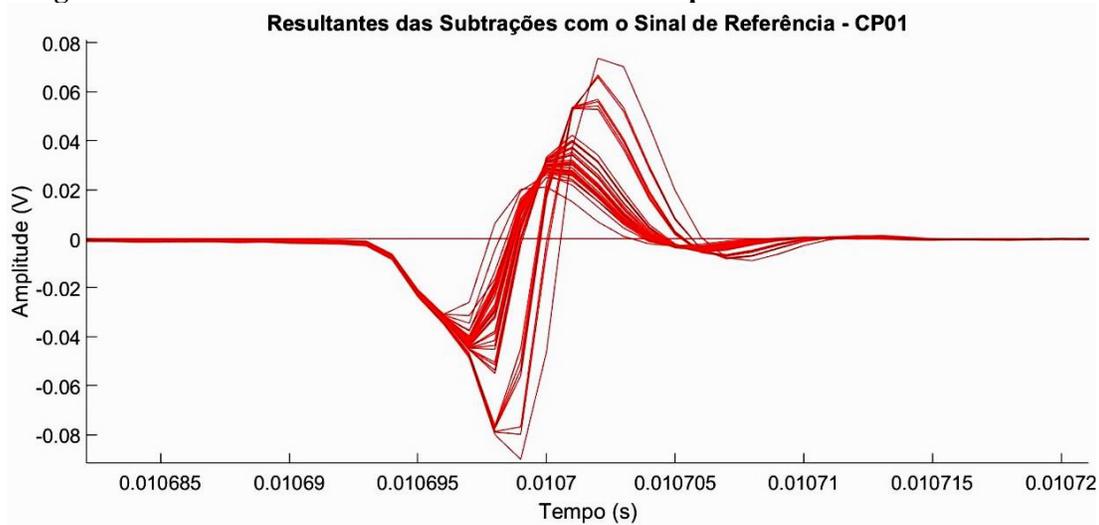
Figura 4.3 – Sinais diferenciais referentes ao ensaio por *PEC* realizado no CP01.

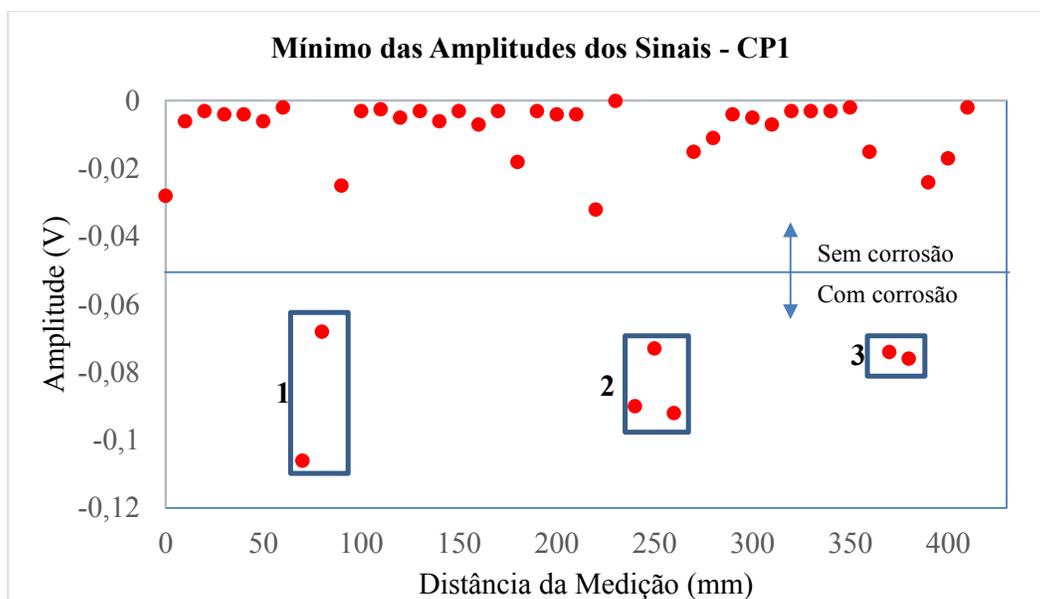
Figura 4.4- Amplitudes mínimas dos sinais diferenciais obtidos com *PEC* (CP1)

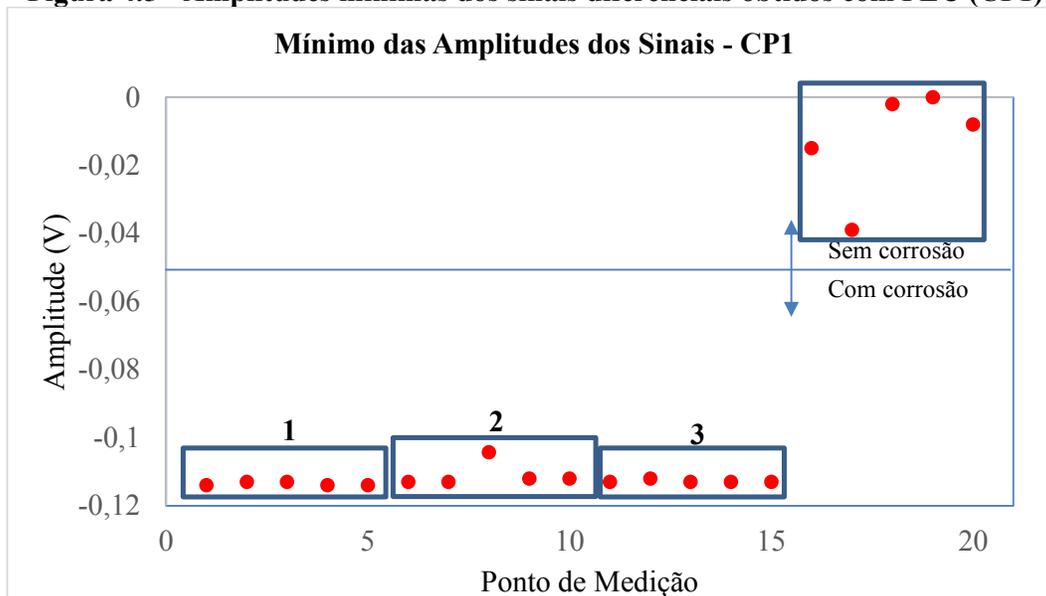
O segundo ensaio por *PEC* realizado no corpo de provas CP1 obteve cinco sinais em cada região com rebaixo e em uma região sem perda de espessura. O resultado da avaliação do ensaio por correntes parasitas pulsadas pode ser visto na Figura 4.3, as três regiões com rebaixo (1, 2 e 3) estão localizadas abaixo da linha de referência (0,05V), indicando uma região com perda de espessura. Os cinco valores obtidos na região sem perda de espessura permaneceram acima da linha de referência.

Figura 4.5 - Amplitudes mínimas dos sinais diferenciais obtidos com PEC (CP1)

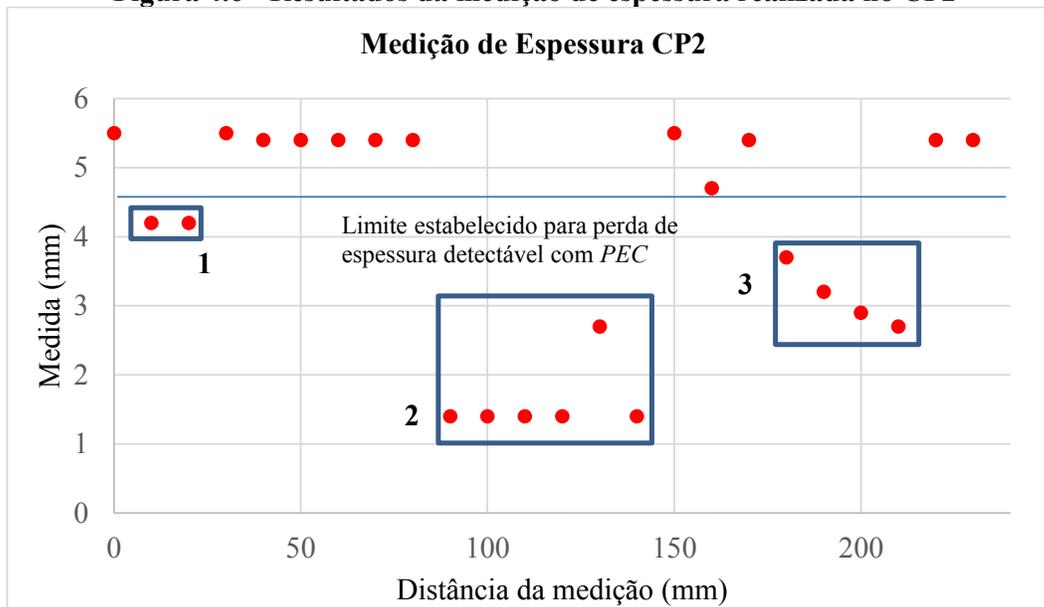
Figura 4.6 - Resultados da medição de espessura realizada no CP2

Os valores de espessuras obtidos com a medição realizada no corpo de provas CP2 podem ser vistos no gráfico contido na Figura 4.4, três regiões distintas com perda de espessura foram detectadas no ensaio. O ensaio por correntes parasitas pulsadas também identificou as regiões com perda de espessura observadas com a medição de espessura, no entanto, duas outras regiões com sinais similares ao de perda de espessura foram observadas, tendo uma falsa identificação positiva de região corroída. Os resultados do ensaio por PEC podem ser vistos na Figura 4.5.

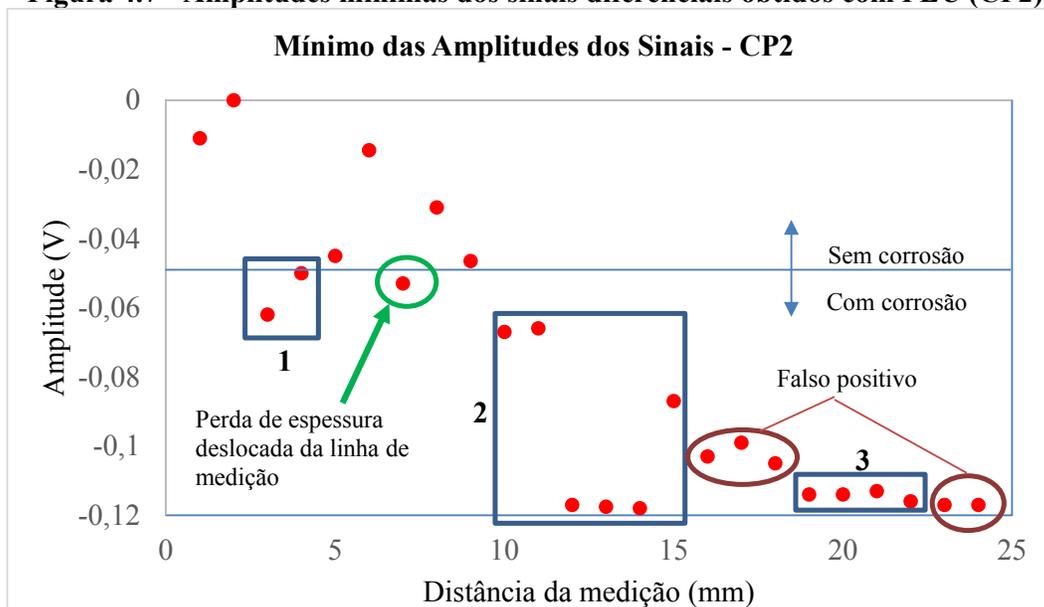
Figura 4.7 - Amplitudes mínimas dos sinais diferenciais obtidos com *PEC* (CP2)

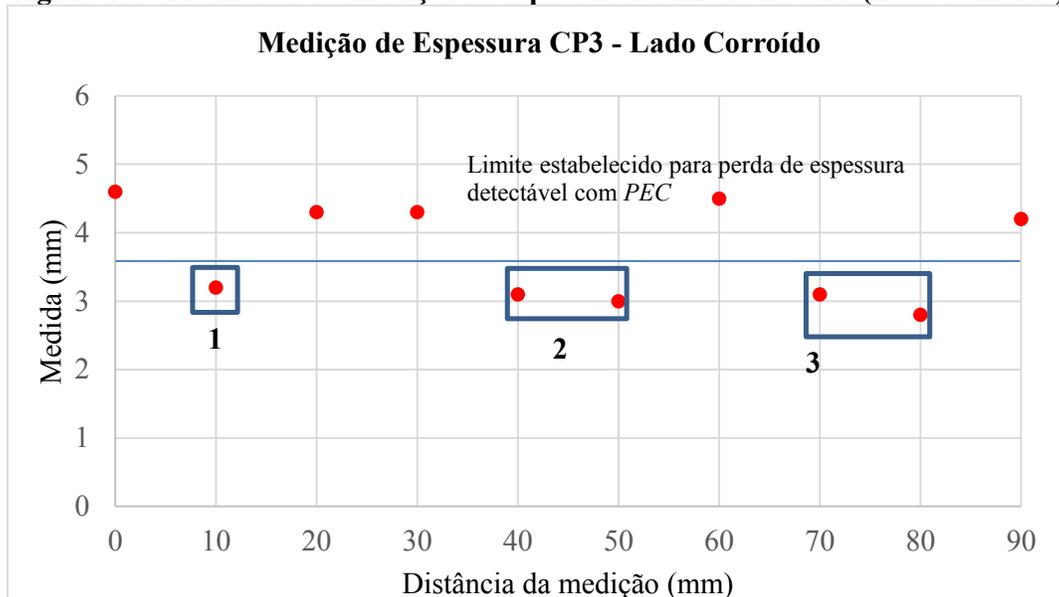
Figura 4.8 - Resultados da medição de espessura realizada no CP3 (Lado corroído)

As medições de espessura realizadas no lado corroído do corpo de provas CP3 (lado corroído) estão contidas na Figura 4.6. Como pode ser visto nesta figura, foram identificadas três regiões com perda de espessura. O ensaio por *PEC* também identificou as três regiões corroídas do corpo de provas, ver Figura 4.7.

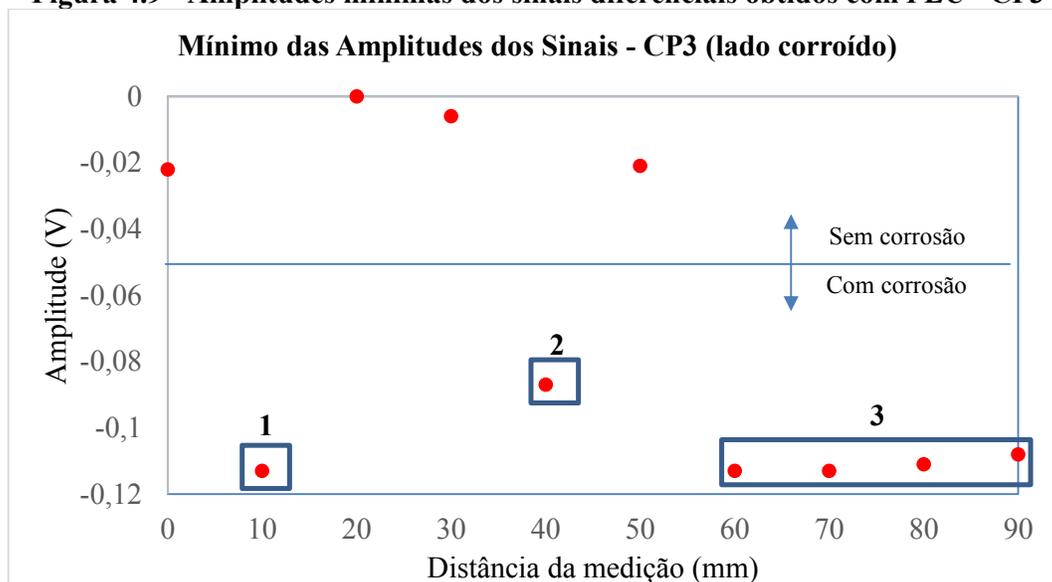
Figura 4.9 - Amplitudes mínimas dos sinais diferenciais obtidos com *PEC* - CP3

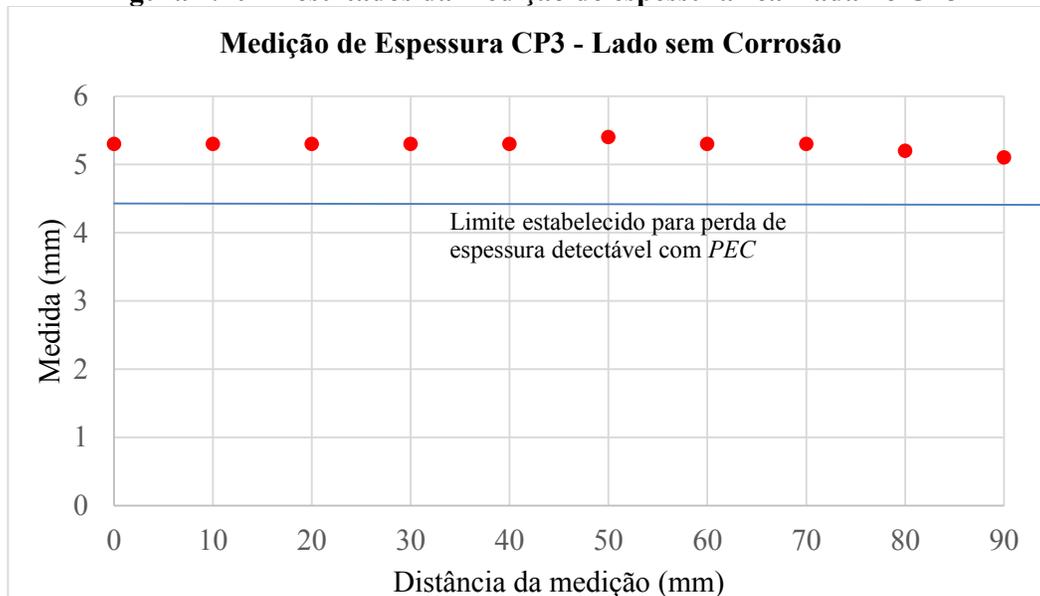
Figura 4.10 - Resultados da medição de espessura realizada no CP3

As medições de espessura realizadas no corpo de provas CP3 (lado sem corrosão) não evidenciaram a existência de perda de espessura relevante, os resultados dessas medições podem ser vistos na Figura 4.8. Os sinais obtidos no ensaio por correntes parasitas pulsadas também não identificaram perda de espessura no corpo de prova, como pode ser visto na Figura 4.9.

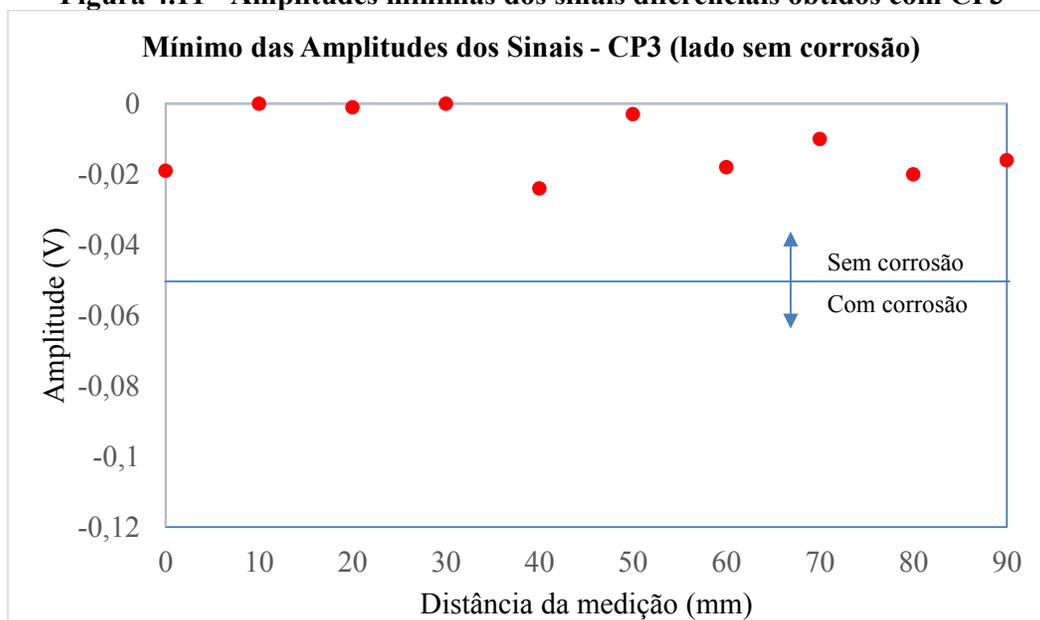
Figura 4.11 - Amplitudes mínimas dos sinais diferenciais obtidos com CP3

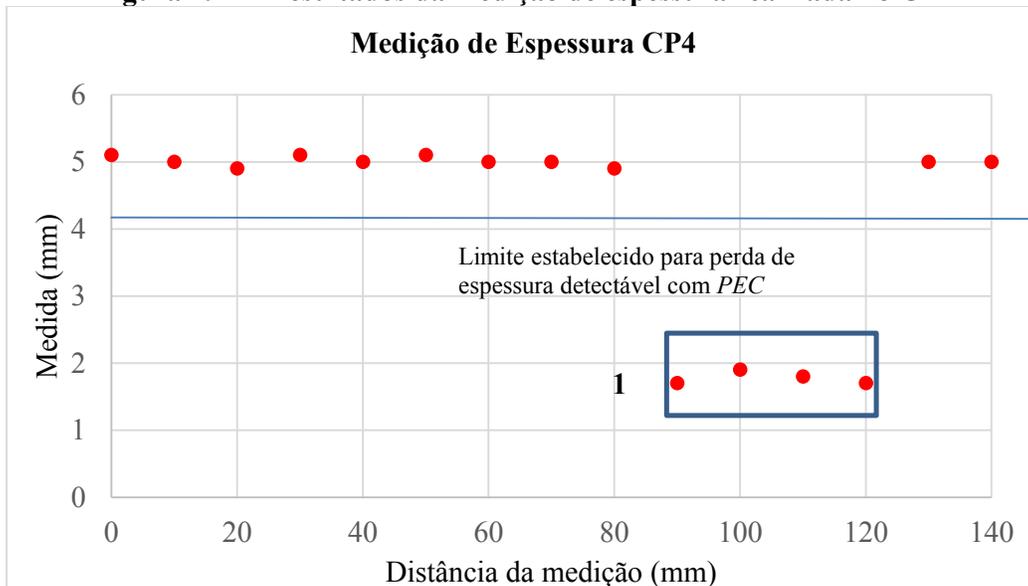
Figura 4.12 - Resultados da medição de espessura realizada no CP4

Os valores das medições de espessura realizadas no corpo de prova CP4 permitiram concluir pela existência de apenas uma região com corrosão, essa região pode ser observada na Figura 4.10. O ensaio por *PEC* também identificou a mesma região observada no ensaio de medição de espessura, os resultados deste ensaio estão contidos na Figura 4.11.

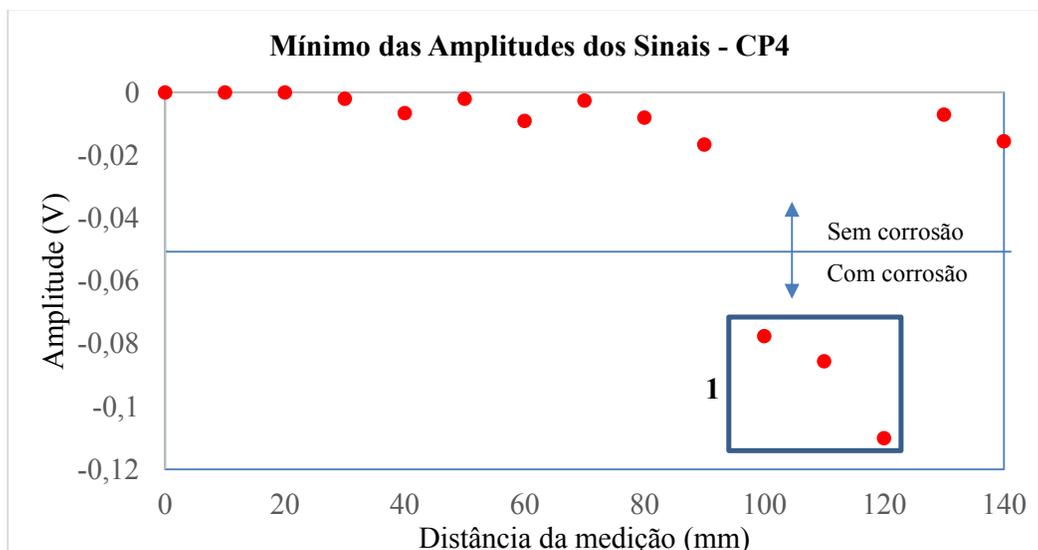
Figura 4.13- Amplitudes mínimas dos sinais diferenciais obtidos com *PEC* (CP4)

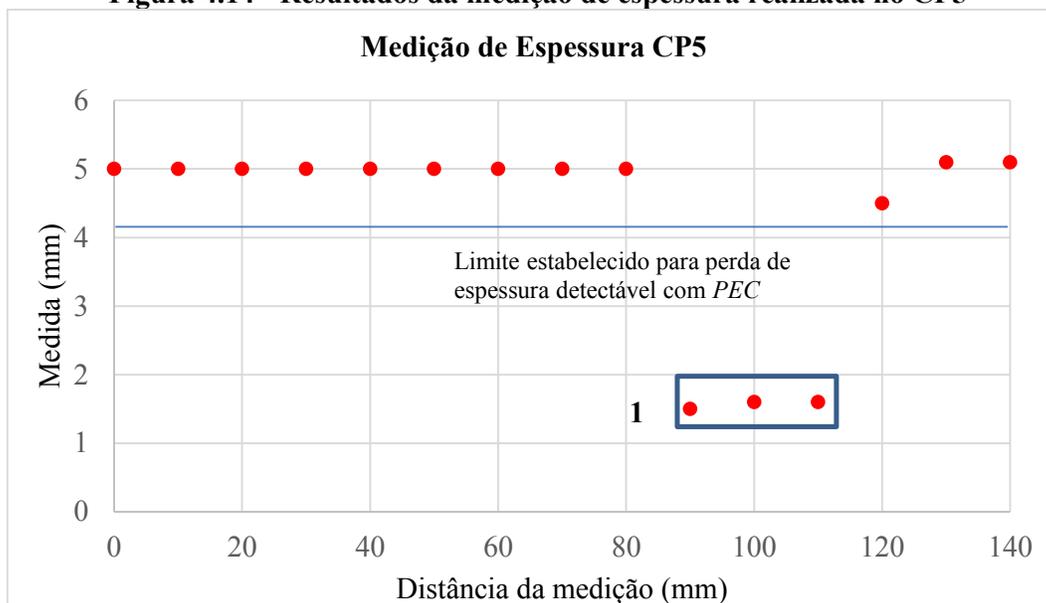
Figura 4.14 - Resultados da medição de espessura realizada no CP5

Apenas uma região com corrosão foi observada com as medições de espessura realizadas no corpo de provas CP5, os valores das medições de espessura podem ser vistos na Figura 4.12. O ensaio por *PEC* também identificou uma região com perda de espessura, semelhante ao observado no ensaio de medição de espessura, os resultados do ensaio por *PEC* podem ser vistos na Figura 4.13.

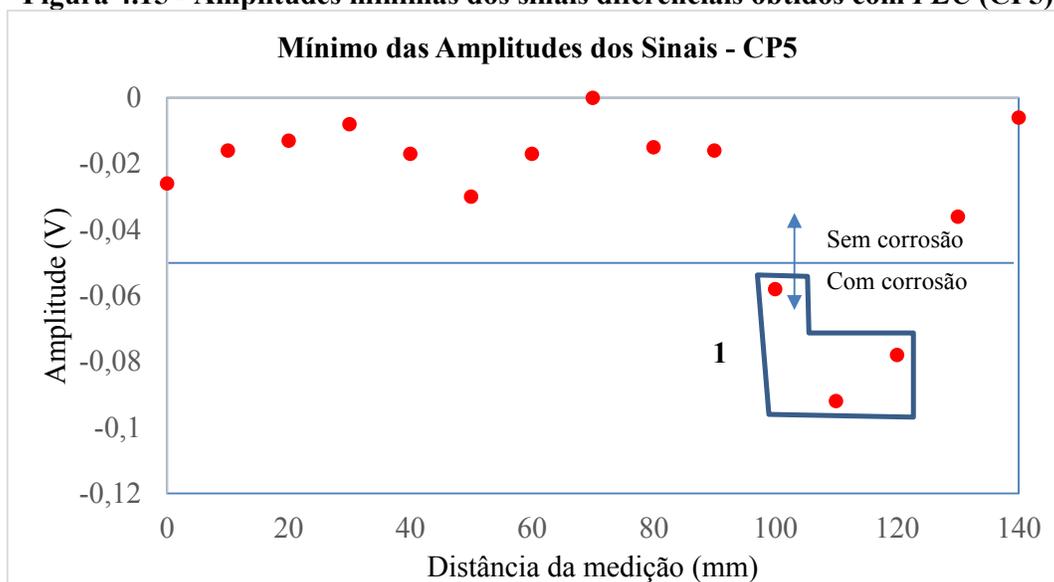
Figura 4.15 - Amplitudes mínimas dos sinais diferenciais obtidos com *PEC* (CP5)

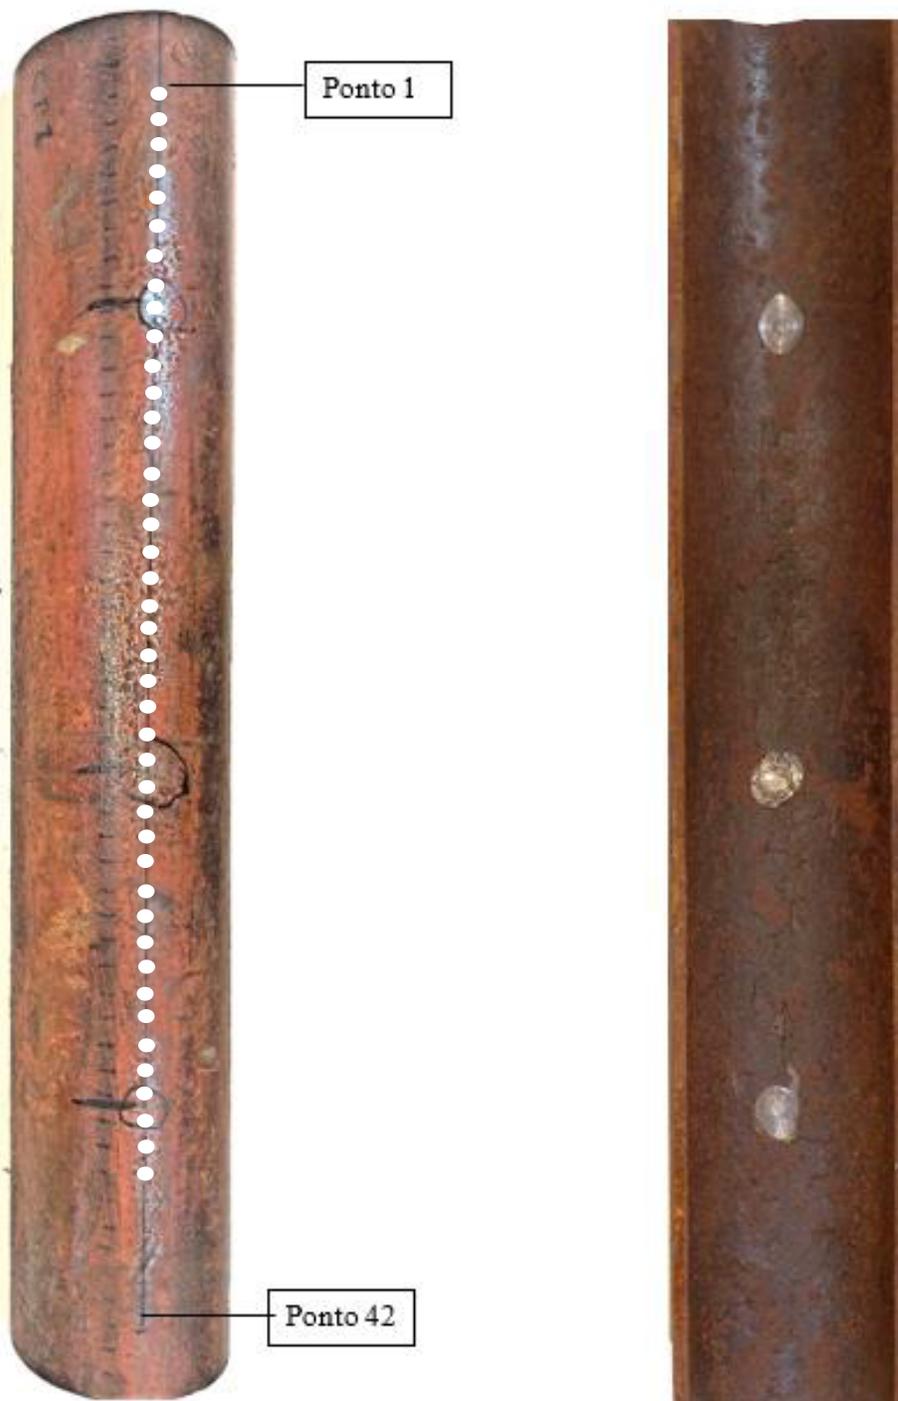
Figura A.0.1 - Corpo de prova 01, fabricado com tubo novo, especificação: ASTM A179, espessura 5,4, diâmetro de 75mm.

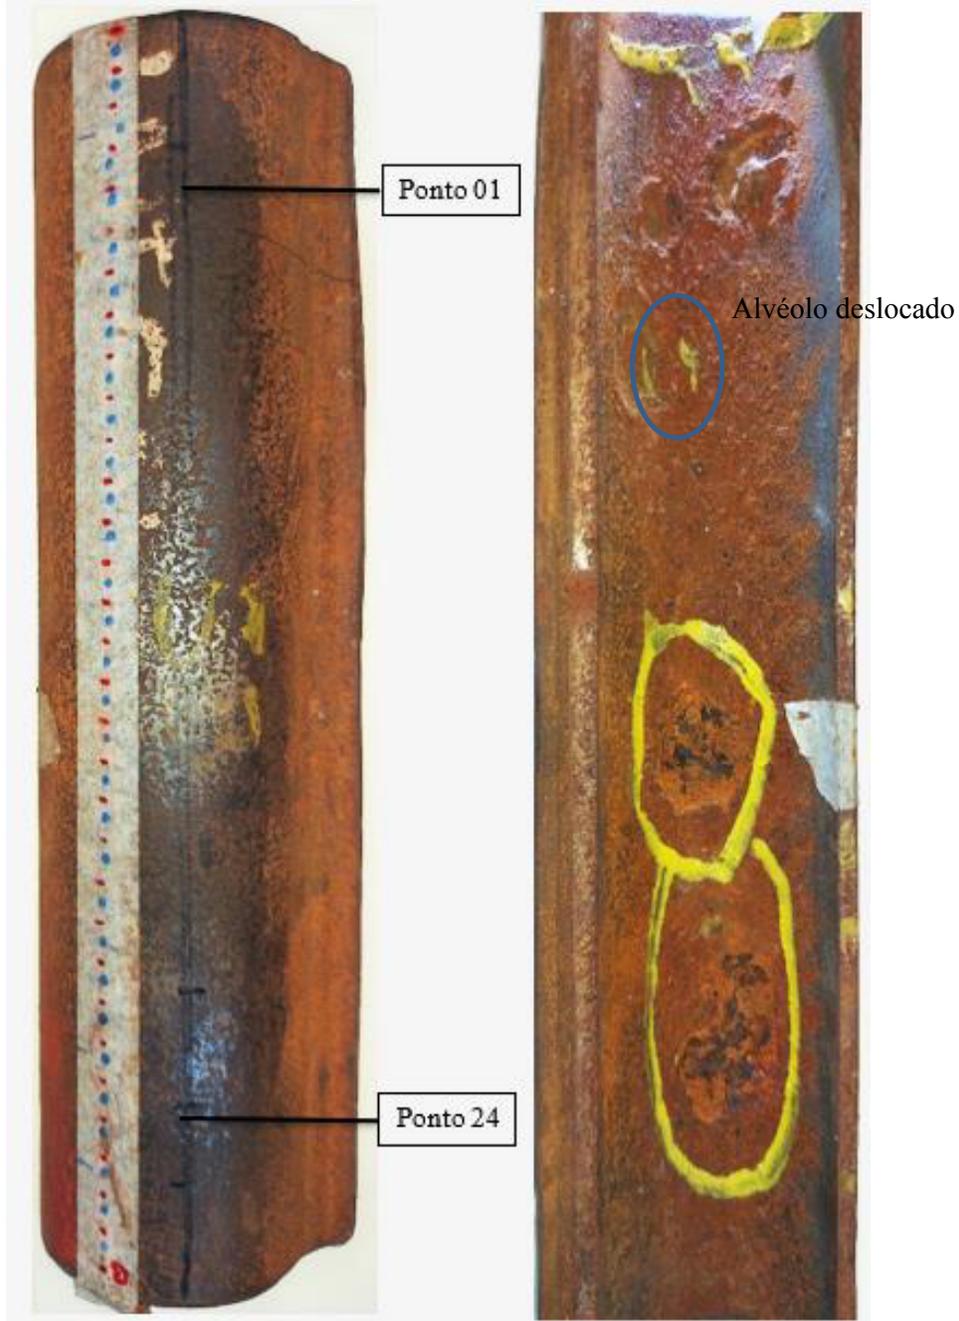
Figura A.0.2 - Corpo de prova CP2, fabricado com tubo removido de caldeira, especificação: ASTM A179, espessura 5,4mm, diâmetro de 75mm
