INSTITUTO FEDERAL DA BAHIA
CAMPUS SALVADOR

ANÁLISE DA VIABILIDADE TÉCNICA DO USO DA INSPEÇÃO POR *PEC* NA
IDENTIFICAÇÃO DE PERDA DE ESPESSURA EM TUBOS DE CALDEIRAS

Dissertação de Mestrado apresentada ao
Programa de Pós-Graduação *Stricto Sensu* –
Mestrado Profissional em Engenharia de
Materiais (PPGEM) – do Instituto Federal da
Bahia, como parte dos requisitos necessários
à obtenção do título de Mestre em Engenharia
de Materiais.

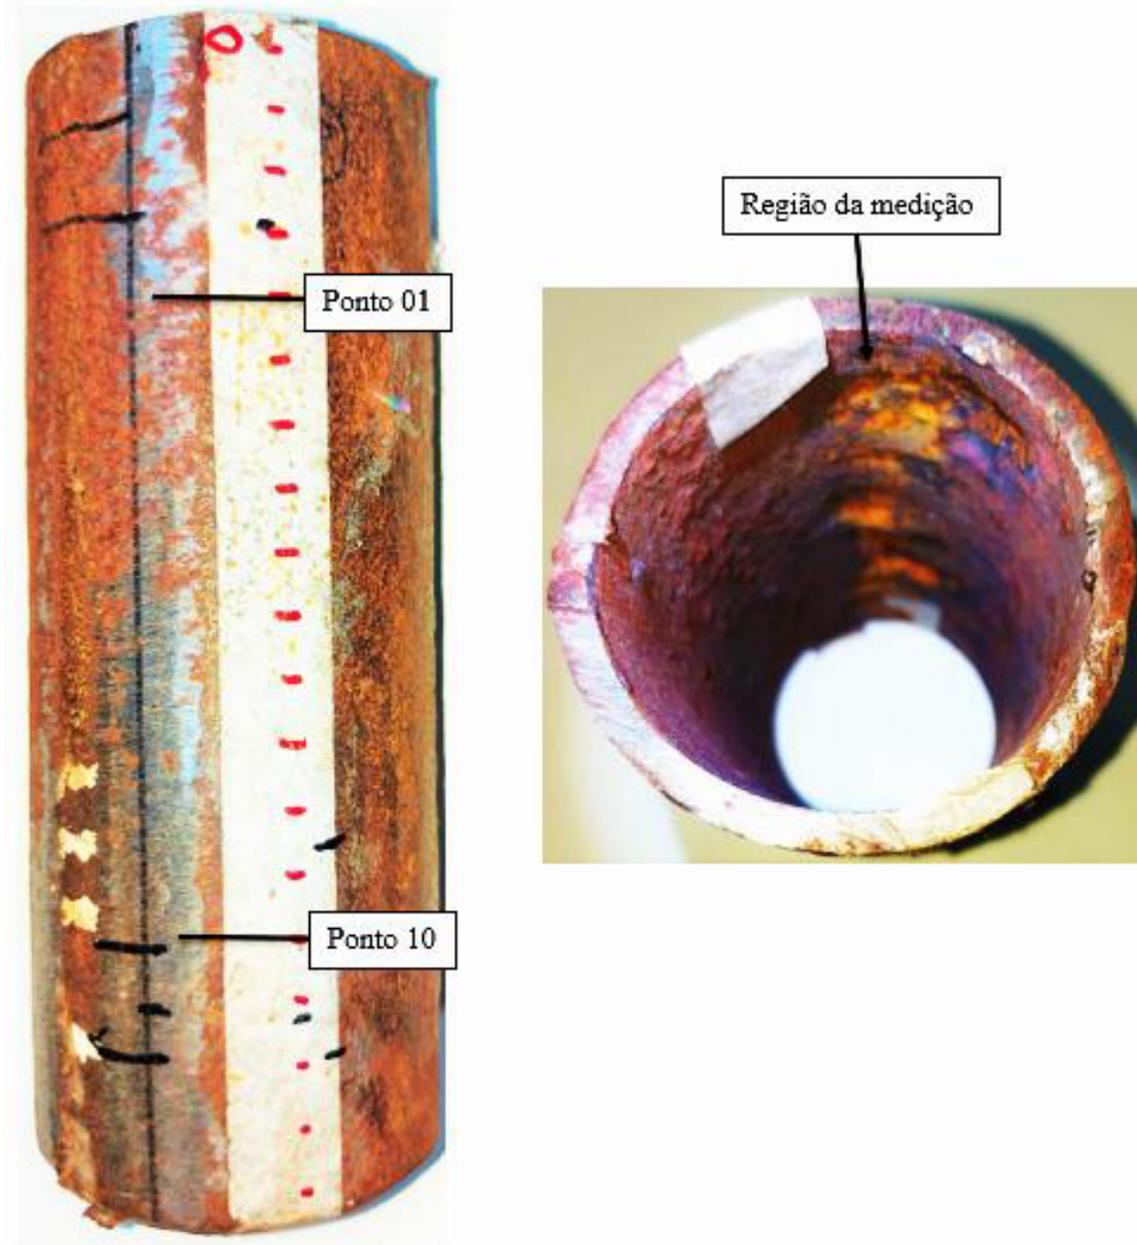
Figura A.0.3 - Corpo de prova CP3 (lado corroído), fabricado com tubo removido de caldeira, especificação: ASTM A179, espessura 5,4mm, diâmetro de 75mm

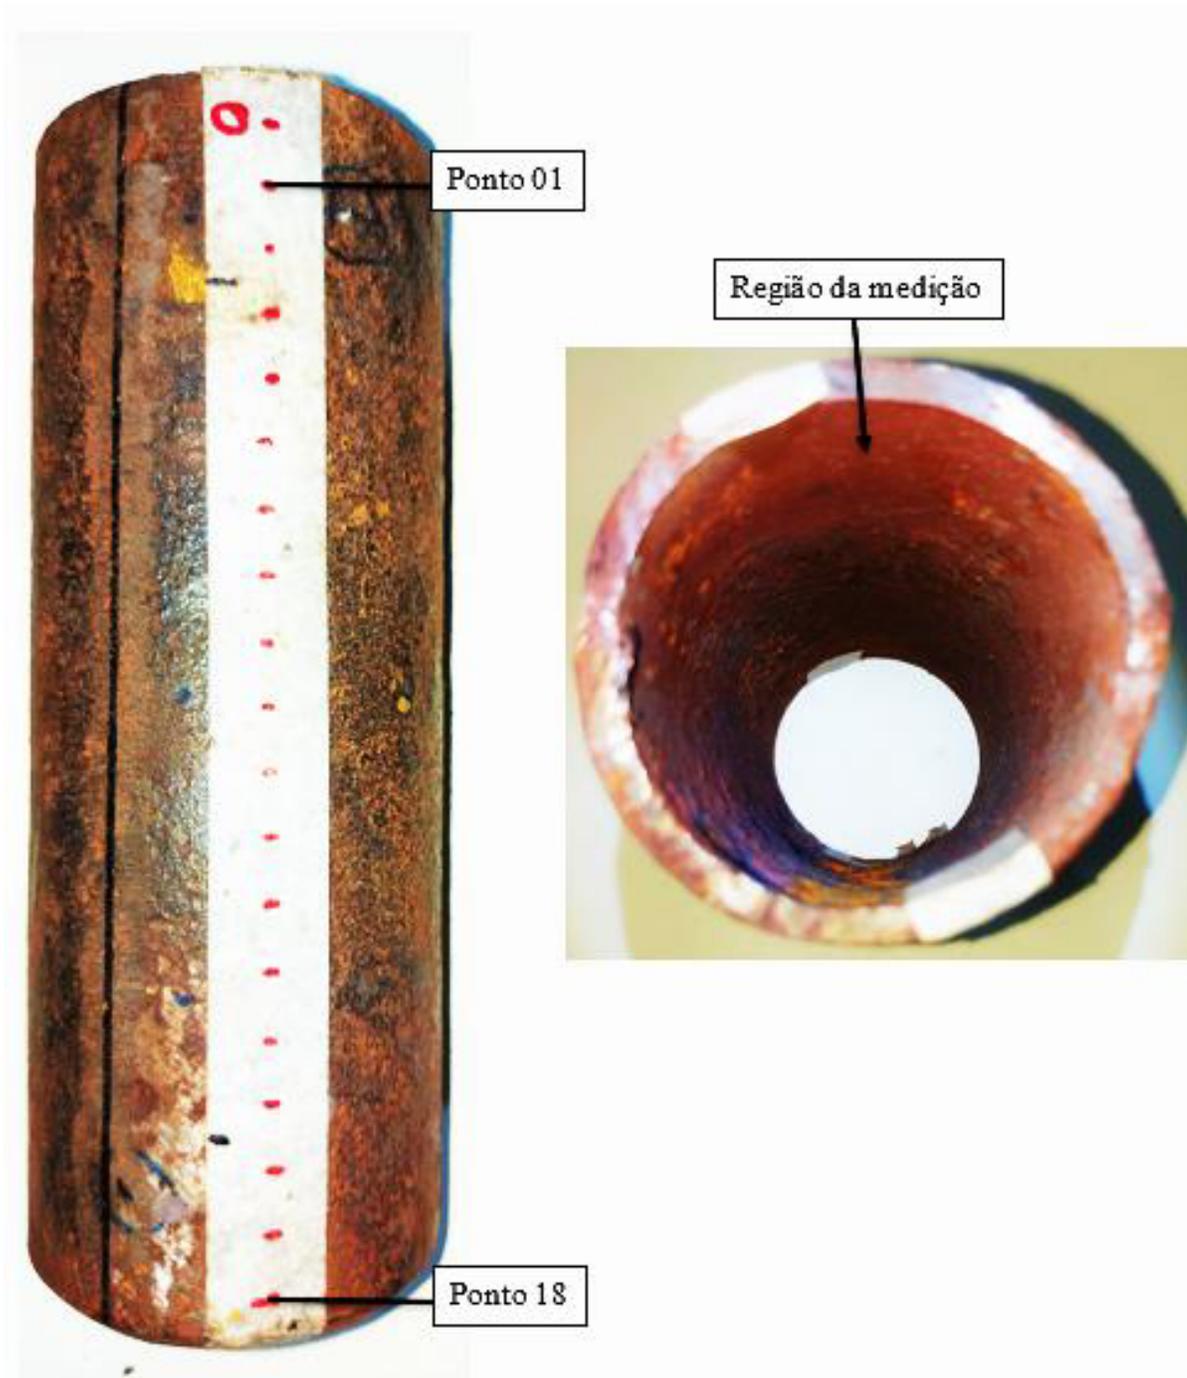
Figura A.0.4 - Corpo de prova CP3 SC (lado sem corrosão), fabricado com tubo removido de caldeira, especificação: ASTM A179, espessura 5,4mm, diâmetro de 75mm

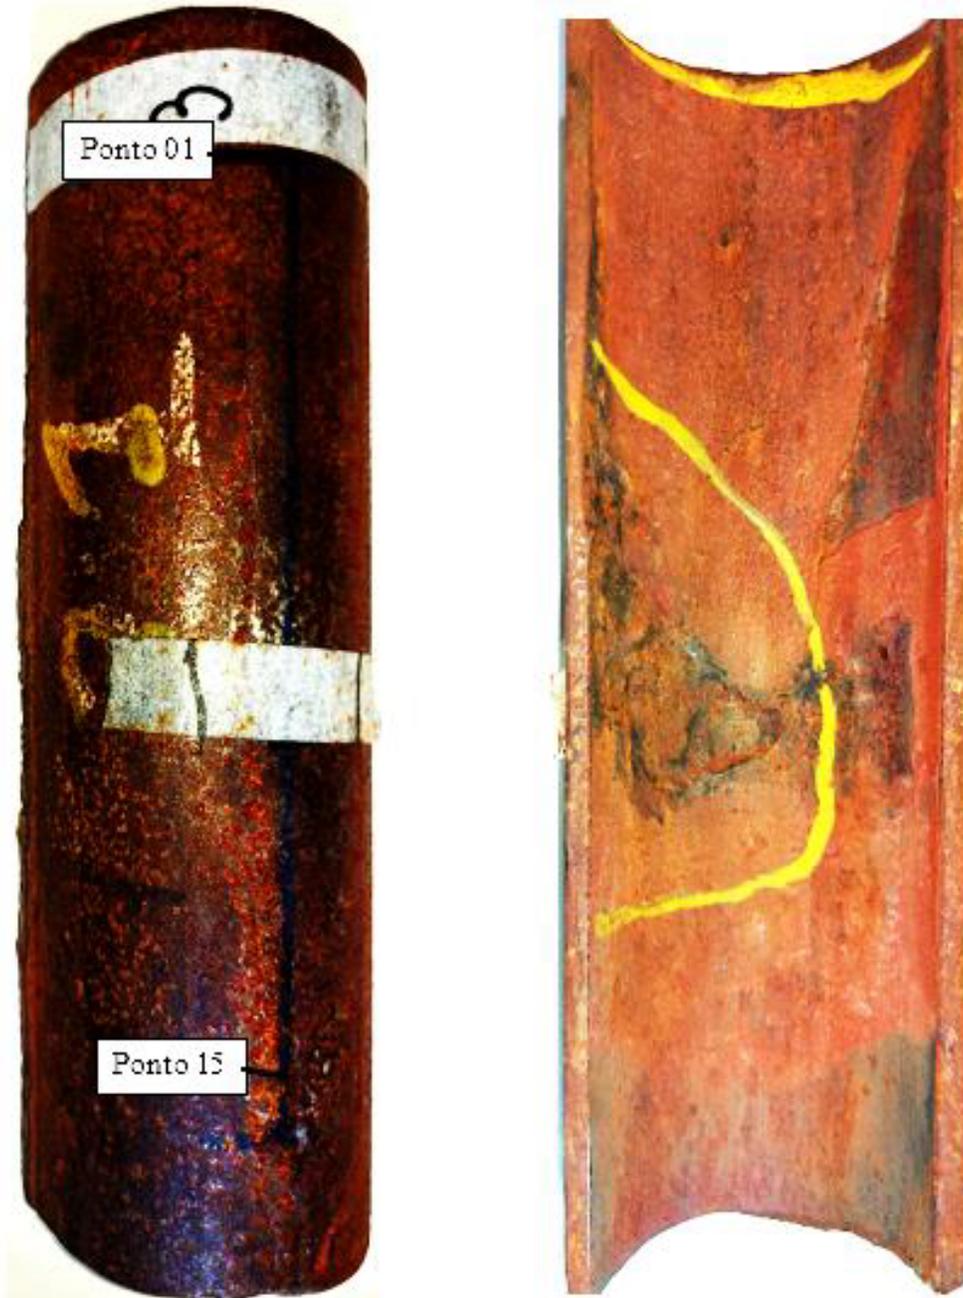
Figura A.0.5 - Corpo de prova CP4, fabricado com tubo removido de caldeira, especificação: ASTM A179, espessura 5,4, diâmetro de 75mm

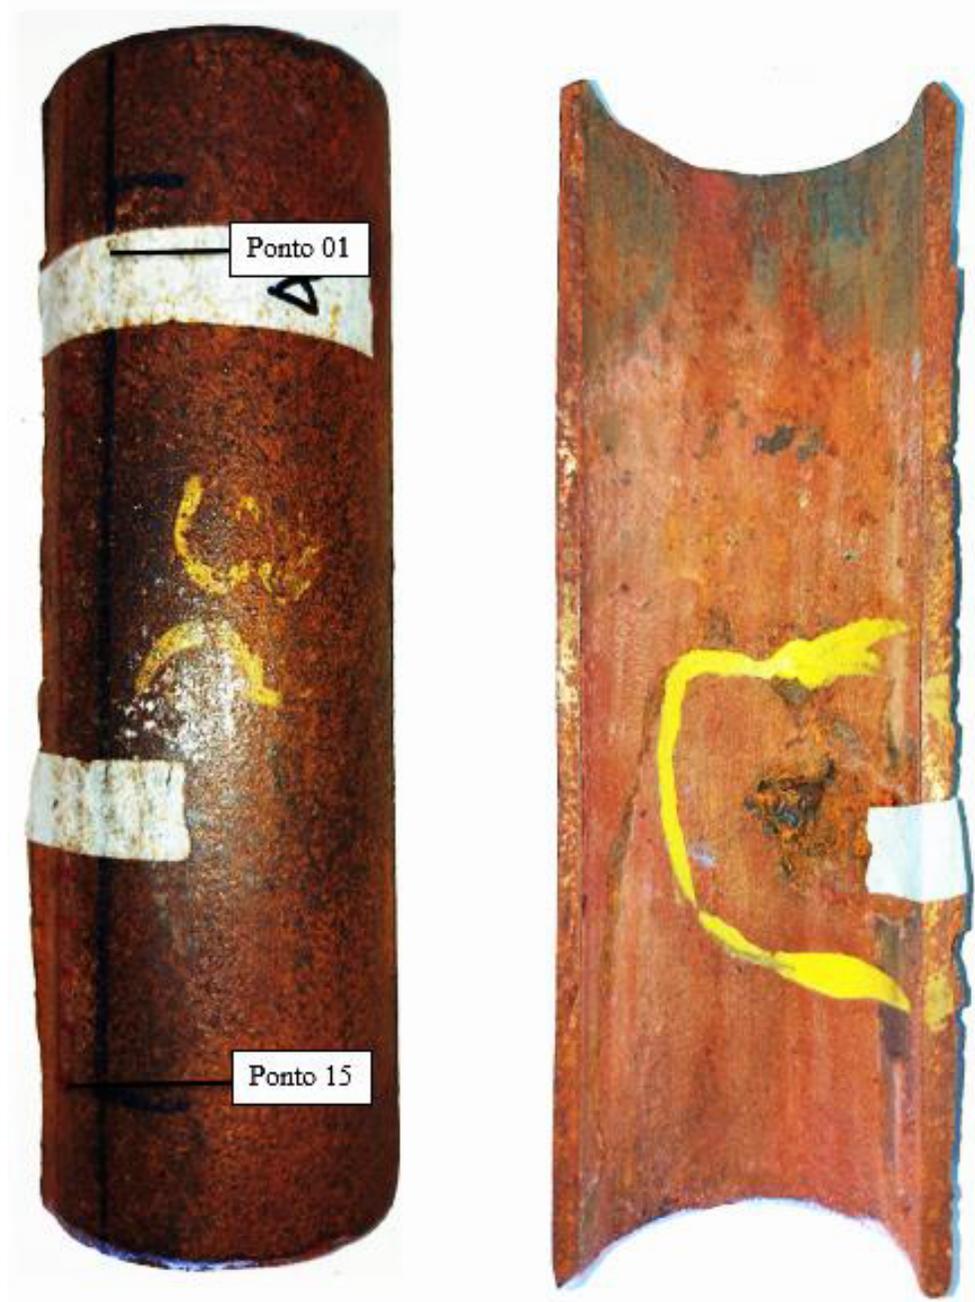
Figura A.0.6 - Corpo de prova 05, fabricado com tubo removido de caldeira, especificação: ASTM A179, espessura 5.4mm, diâmetro de 75mm.
