DIRETORIA DE ENSINO DO CAMPUS DE SALVADOR  
DEPARTAMENTO ACADÊMICO DE CONSTRUÇÃO CIVIL  
CURSO TÉCNICO INTEGRADO EM EDIFICAÇÕES

**ESTUDO E DIAGNÓSTICO DAS PATOLOGIAS NAS INSTALAÇÕES  
DA REDE DE ÁGUA FRIA DO IFBA - CAMPUS SALVADOR**

Trabalho de Conclusão de Curso apresentado  
ao IFBA - Campus Salvador, como parte dos  
requisitos para obtenção do grau Técnico em  
Edificações.

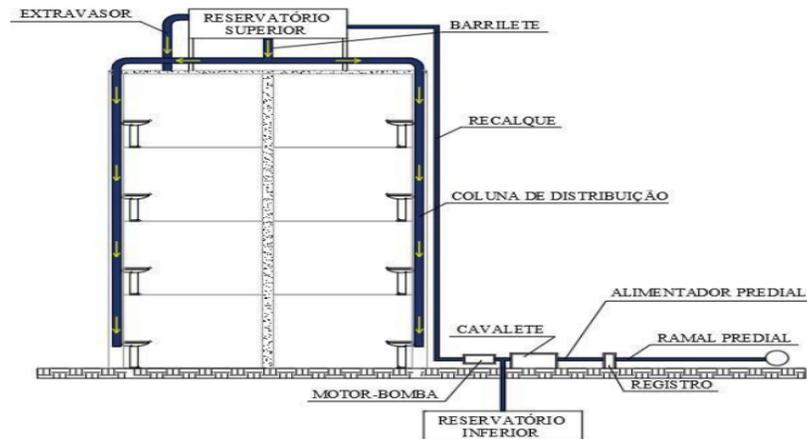
Confira na ilustração da Figura 1 a seguir os elementos constituintes de uma instalação de água fria de forma que foi descrita:

**Figura 1 - Componentes da instalação predial de água fria**

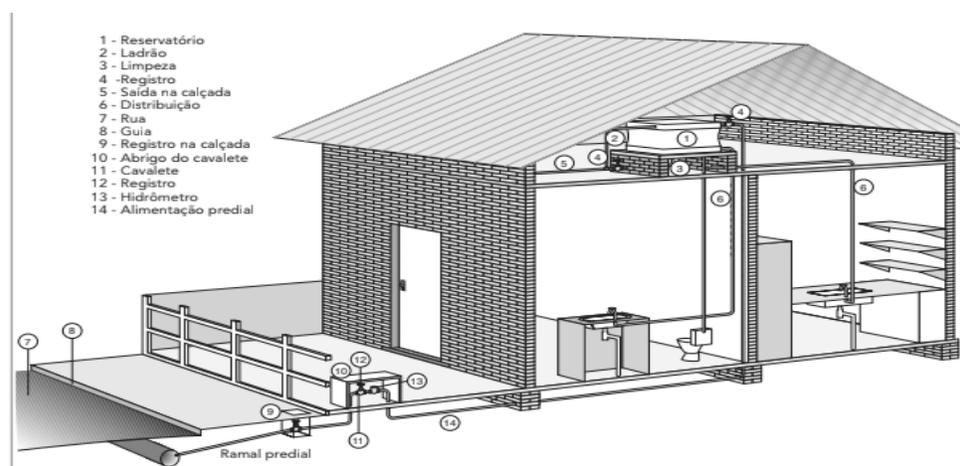
Quando falamos sobre o fornecimento das instalações prediais de água fria à edificação, pode-se ocorrer de forma pública ou privada; sendo a pública abastecida pela concessionária da cidade (no caso do IFBA, Campus Salvador; a EMBASA) ou a privada quando não há disponibilidade de fornecimento da rede pública de distribuição. Sendo o abastecimento público, fica por responsabilidade da própria concessionária a entrada da rede por meio do ramal predial, que interliga as tubulações à instalação do edifício, como ilustra a Figura 2 a seguir:

**Figura 2 - Instalação predial de água fria**

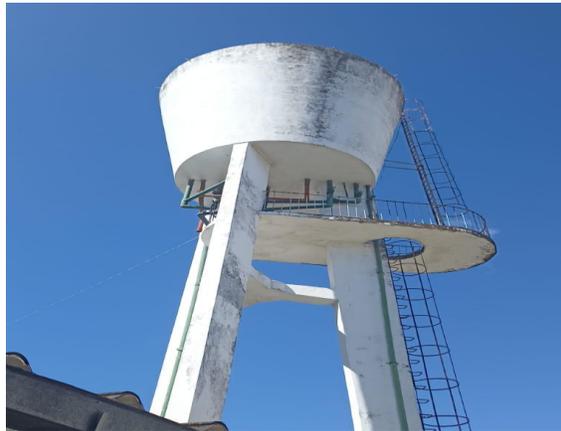
**Figura 3 - Reservatório superior da Praça Vermelha**

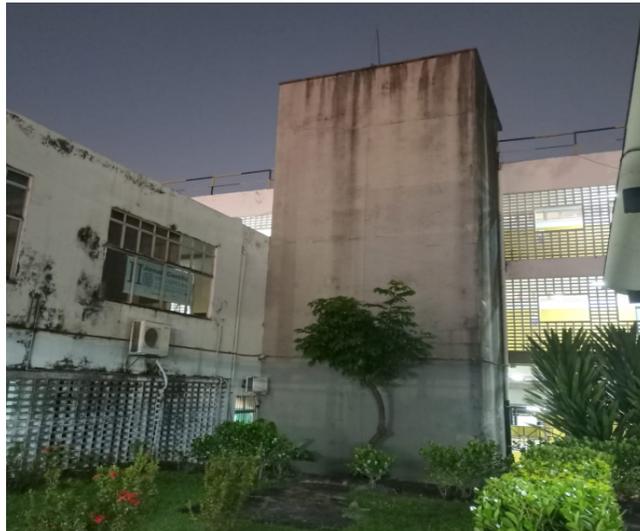
**Figura 4 - Prédio anexo que abriga os reservatórios superiores Norte e Sul**

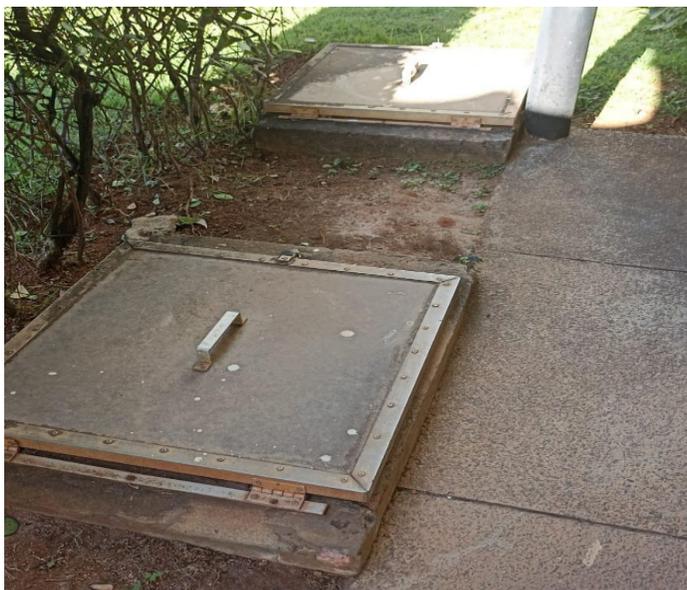
**Figura 5 - Reservatórios inferiores do prédio anexo**

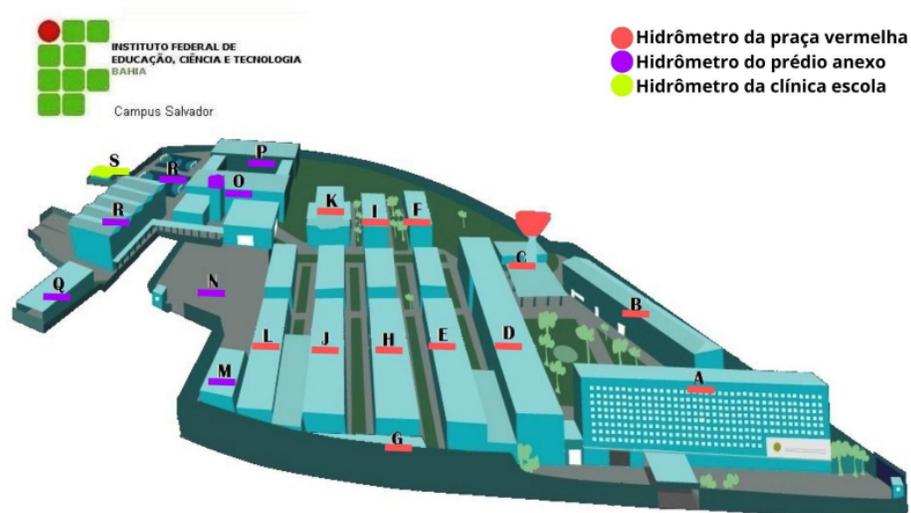
A fim de ilustrar essa distribuição de água, conforme reservatórios citados, é possível observar no mapa a seguir, na Figura 6, de que forma se dá a rede a partir de cada hidrômetro para cada pavilhão do campus e na Tabela 2 a demonstração e detalhamento de cada pavilhão do Campus.

Figura 6 - Mapa IFBA

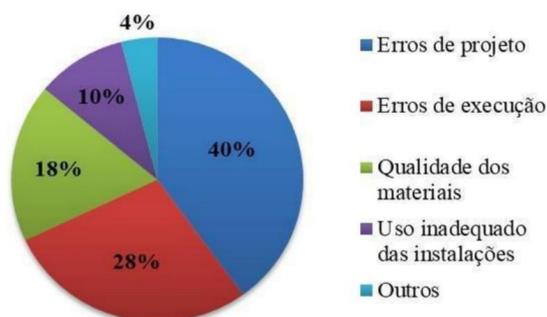
As patologias podem ser definidas como problemas ou defeitos que aparecem nos sistemas prediais hidráulico-sanitários e a ABNT (1997) n° 13752 afirma como um dano com a possibilidade de afetar a saúde do usuário, com falhas que podem ter origem tanto de projeto como de execução, entretanto, as patologias também podem surgir com uso inadequado ou uma manutenção inapropriada. As orientações da NBR também afirmam que esses defeitos podem ter origem pela má qualidade dos materiais utilizados, o que acaba tornando, em alguns casos, a edificação imprópria para uso e diminui o valor do imóvel (CARVALHO, 2015). Constatando o que a norma estabelece, de acordo com Macedo (2015), foi realizado um estudo em Portugal que indica que 40% das patologias que existem em uma edificação são acarretadas por erros de origem em projeto, consequentemente em sua execução, na qualidade dos materiais, utilização de forma incorreta e outras patologias como pode ser observado no gráfico da Figura 7 a seguir:

**Figura 7 - Origem das Patologias**

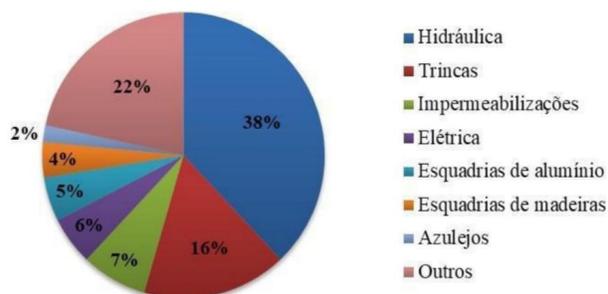
De acordo com uma pesquisa realizada no Rio de Janeiro por Boscarriol em 2013, de todas as patologias da área de construção civil, as de origem hidráulica, aparecem em primeiro com as maiores críticas de ocupantes, com número expressivo de 38% das respostas seguida de trincas, impermeabilizações, elétricas e demais patologias que podem ser observadas no gráfico da Figura 8:

**Figura 8 - Críticas dos Usuários**

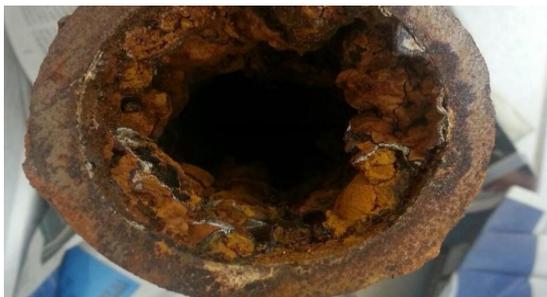
Soma-se a isso os entupimentos das tubulações que acabam por prejudicar o sistema de fornecimento de água. De acordo com Carvalho (2013), uma das principais causas de entupimento na rede de água fria se dá por conta das incrustações que são formadas nas paredes das tubulações, ilustrada na Figura 9. Macedo (2015) afirma que, podem ser causas de entupimentos a deformação exagerada das tubulações, o envelhecimento prematuro das instalações bem como a existência de corrosão quando utilizada de materiais metálicos.

**Figura 9 - Formação de incrustações nas tubulações (imagem ilustrativa)**

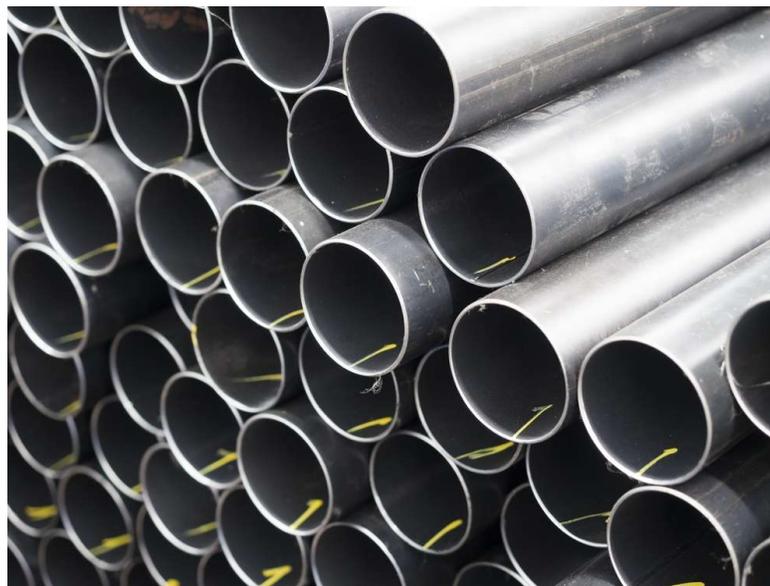
As tubulações em material metálico, possuem como vantagem uma resistência mecânica maior e não entram em combustão em temperaturas usuais de incêndio, entretanto, estão suscetíveis a corrosão e a alteração das características físico-químicas devido ao possível processo de corrosão e de outros resíduos, sem contar com uma propagação maior de ruídos, além de proporcionar uma maior perda de pressão ao longo do tempo, devido a própria corrosão. Na Figura 10 a seguir, a ilustração de demonstração das tubulações metálicas,

**Figura 10 - Tubulação Metálica**

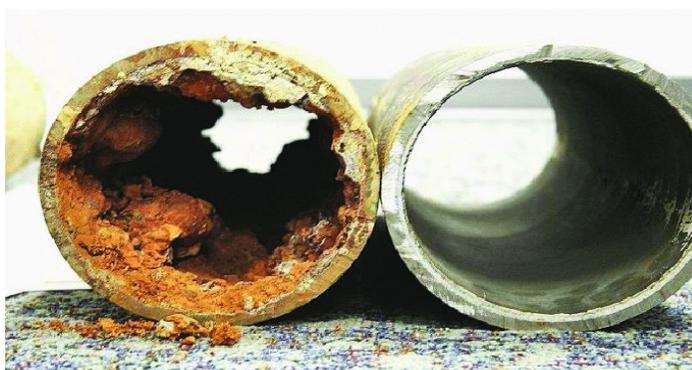
Ainda segundo Heller e Pádua (2010), vale ressaltar que o tubo FoFo<sup>2</sup> tem uma longa durabilidade, apesar do fenômeno do envelhecimento, que se traduz na formação de crostas na parede interna, principalmente quando a água transportada possui um valor de pH elevado. Isso aumenta a rugosidade e reduz a seção de escoamento, resultando em uma diminuição gradual da velocidade do fluxo. Do ponto de vista técnico, esta é a principal objeção a este material. Pode-se conferir na Figura 11, a ilustração de ferro fundido e com corrosão interna.

**Figura 11 - Exemplo de tubo de ferro fundido com incrustações em seu interior .**

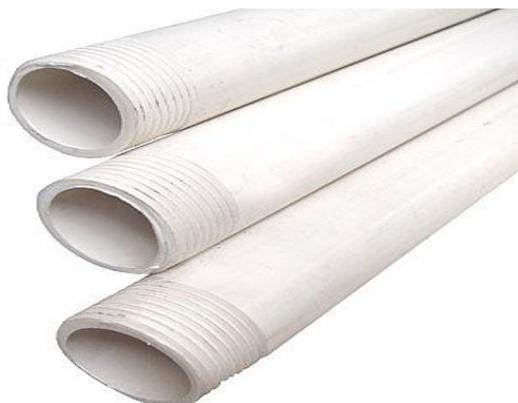
De acordo com Carvalho Júnior (2013), geralmente a escolha do material utilizado para transporte de água potável, se dá o material de cloreto de polivinila, conhecido como PVC, que não está suscetível à corrosão. Para água fria, pode-se utilizar dois tipos: o PVC rígido soldável marrom, em que seus diâmetros externos podem variar entre 20 mm a 110 mm; e o PVC rígido roscável branco, com diâmetros que variam de 1/2” a 4”. Algumas das vantagens de utilizar o PVC em relação a outros materiais se dá por conta de sua leveza e conseqüentemente um fácil transporte e manuseio, facilidade na montagem, uma durabilidade muito maior, resistência à corrosão, além de ter um menor custo e menor perda de material. Confira nas ilustrações das Figuras 12 e 13 a exemplificação dessas tubulações.

**Figura 13 - PVC Rígido Roscável Branco**

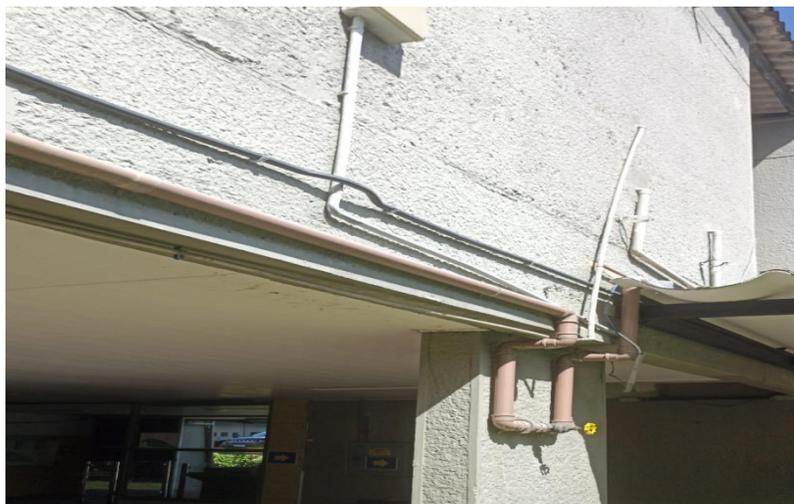
Dessa forma, observa-se uma predominante manutenção corretiva no Campus. Destaca-se na ilustração da Figura 14 apenas um dos diversos exemplos encontrados no Pavilhão O e em todo o Campus.

**Figura 14 - Intervenção nas instalações**

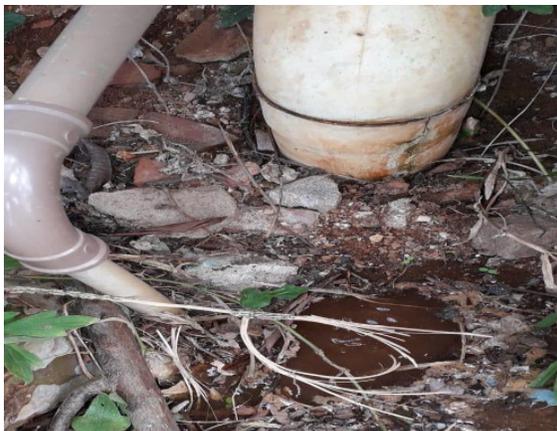
**Figura 15 - Vazamento na tubulação de água no bloco P**

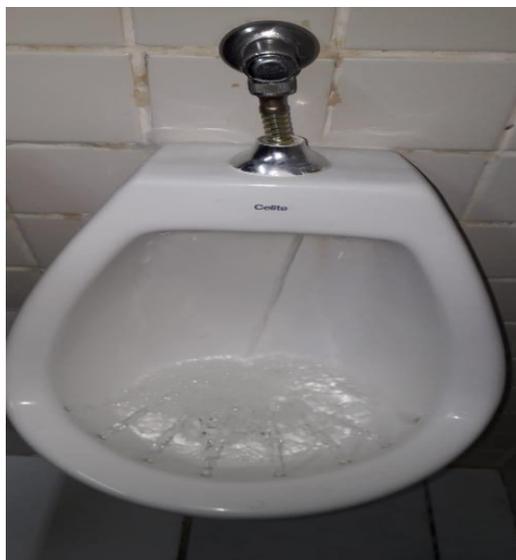
**Figura 16 - Vazamento no mictório no banheiro da sala de convivência do Bloco B**

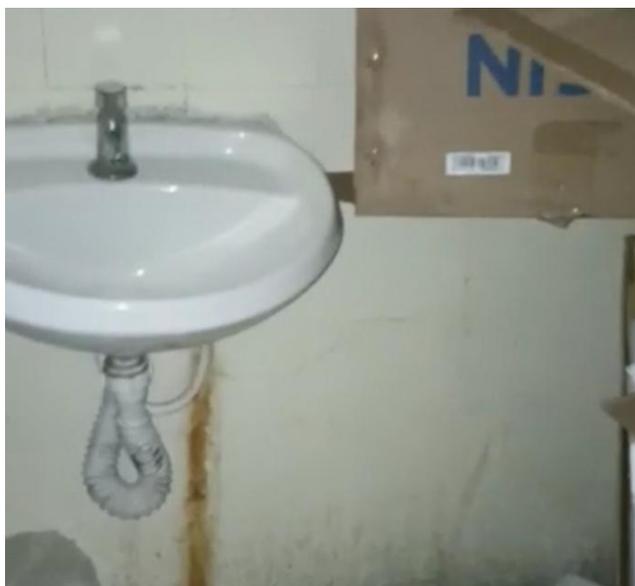
Pode-se notar também manchas de vazamento de água na pia do banheiro do Salão Nobre do Campus, vale o adendo que no dia do registro fotográfico esse banheiro estava fechado para uso com projeto para reforma.

**Figura 17 - Vazamento no lavatório de mão do banheiro do Salão Nobre.**

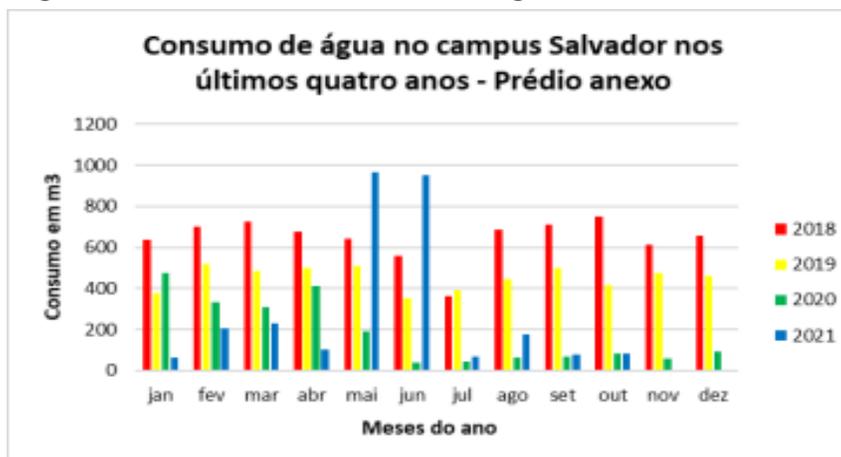
o gráfico do consumo de água do prédio anexo do Campus Salvador nos últimos quatro anos, no qual se localiza o pavilhão O.

**Figura 18 - Estatística de consumo de água do bloco anexo**

Observa-se que nos meses anteriores à pandemia, referente aos anos de 2018 e 2019, o consumo neste pavilhão, se mantinha em média, entre 400m<sup>3</sup> e 600m<sup>3</sup> de água para consumo. A partir do ano de 2020 (quando se iniciou a pandemia e o lockdown), o consumo de água em m<sup>3</sup> caiu bruscamente, especialmente a partir do mês de maio, assim como em 2021 os meses de maio e junho sofreram um exponencial aumento devido a vazamentos que foram sanados pelo setor de manutenção do campus, fazendo a troca daquela tubulação. É observado novamente o resultado dessa resolução na fatura do mês posterior (mês de julho de 2021) com uma diferença de consumo com uma redução de quase 800m<sup>3</sup> referente ao mês anterior.

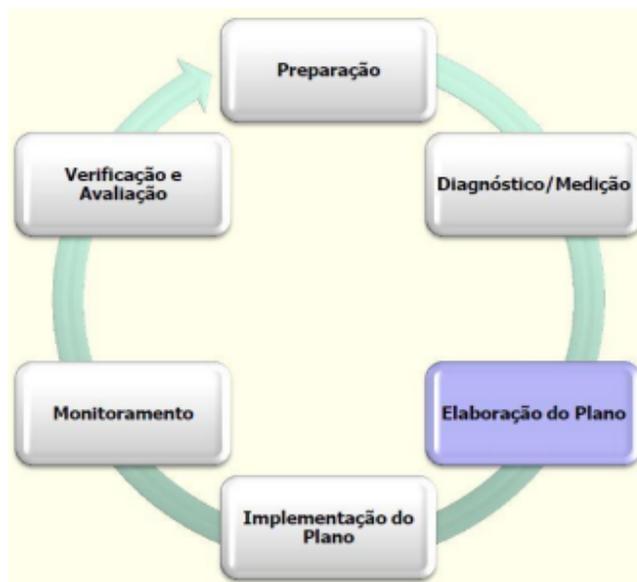
**Figura 19 - Fluxograma Plano de Gestão de Logística Sustentável**

Como ilustrado no fluxograma da Figura 19 acima, para que seja implementado o plano de logística sustentável, no que diz respeito aos problemas já sinalizados em toda tese, é preciso que seja estabelecido um comitê responsável pela gerência deste plano e por parte da instituição de ensino estabelecer portarias para a regularização da PLS no campus. Desta forma será possível utilizar o diagnóstico desta pesquisa contribuindo para a elaboração do plano e assim poder cumprir as demais etapas do fluxograma sugerido pela ICLEI; sendo estas a implementação, monitoramento e a verificação de todo o planejamento.
