ENTENDER, RECONHECER, DESCOBRIR E VALORIZAR

UMA PROPOSTA DE DOCUMENTAÇÃO PATRIMONIAL PARA O ANTIGO ABRIGO DOS POBRES EM BOM JESUS DA LAPA

Trabalho de Conclusão de Curso apresentado para a banca de defesa do curso de Arquitetura e Urbanismo do Instituto de Educação, Ciência e Tecnologia da Bahia - Campus Barreiras, para obtenção do título em BACHAREL em Arquitetura e Urbanismo.

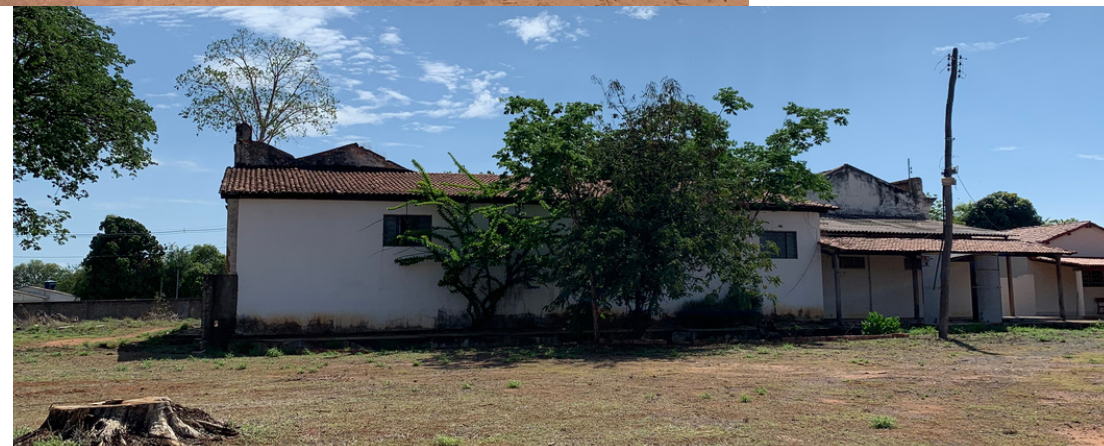
Anexo do abrigo construído na antiga fachada principal / fonte: Autora, 2021 (figura 09)

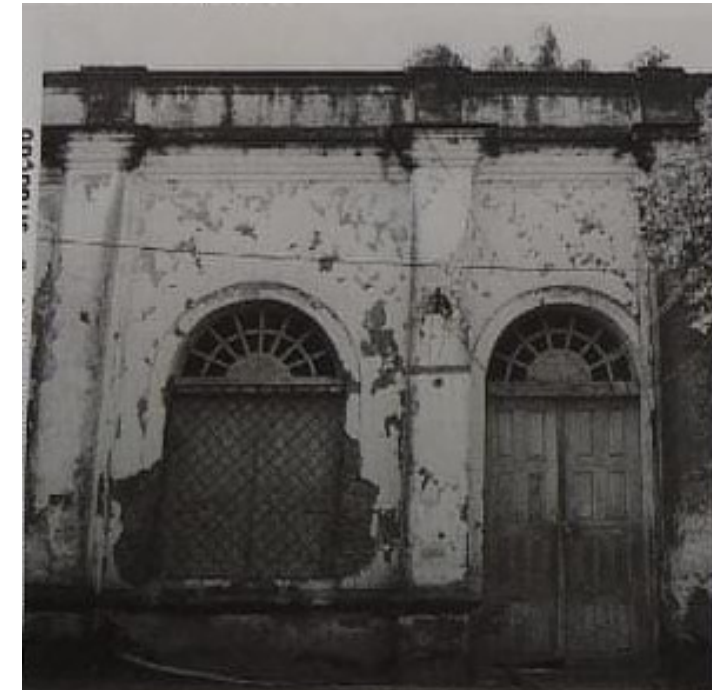
Porta e janela fachada direita / fonte: IPAC (figura 15)

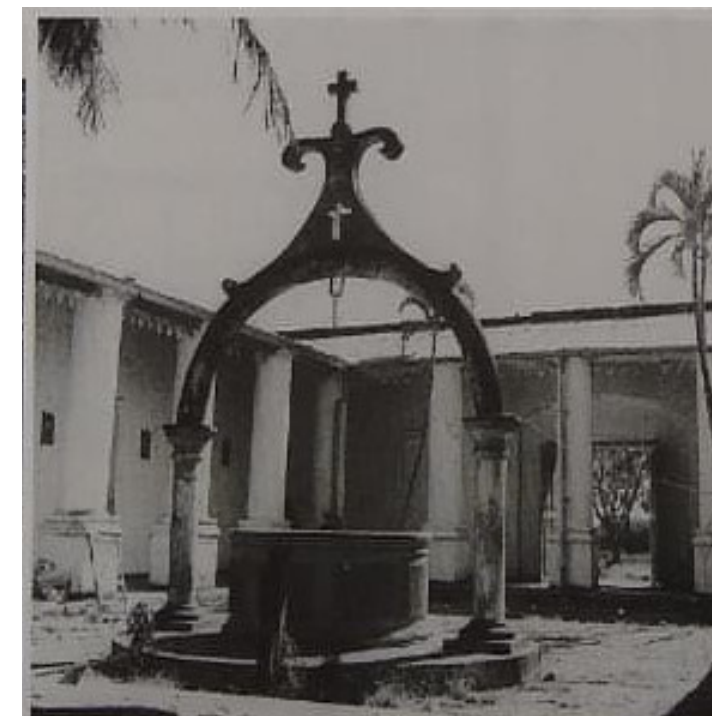
Cisterna no pátio central / fonte: IPAC (figura 16)

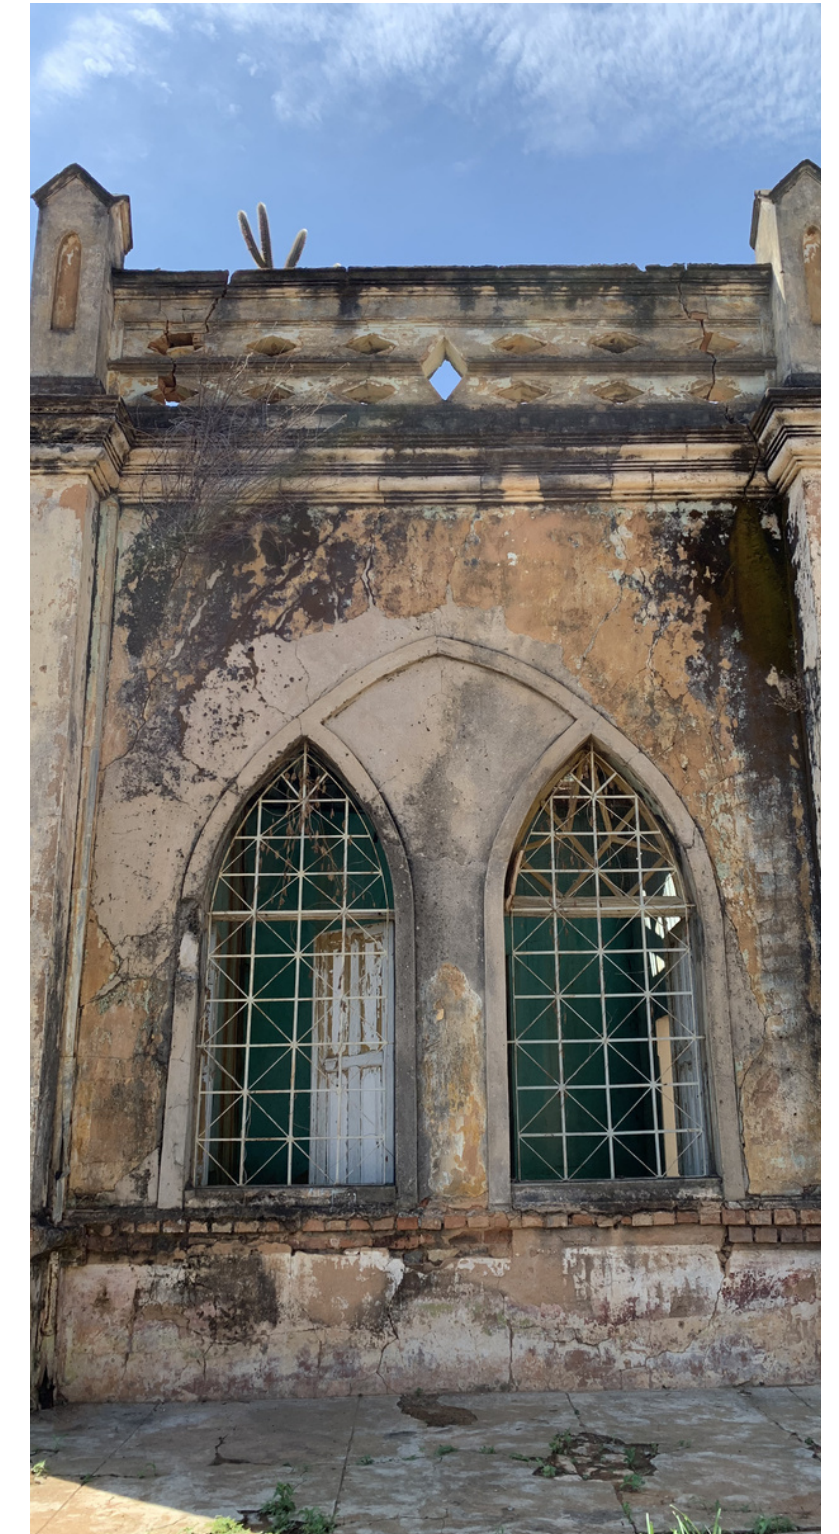
Janela fachada esquerda / fonte: Autora, 2021 (figura 17)

sugerindo também, de acordo com o que é relatado pelo Inventário de Proteção do Acervo Cultural da Bahia realizado pelo IPAC, volume VI, na década de 90', que a ala direita foi construída primeiro. Já a fachada lateral esquerda, a qual acredita-se que foi construída posteriormente, possui falsos contrafortes com pináculos, cornija, platibanda e é vazada por biforas ogivais, o que a caracteriza como neogótica.

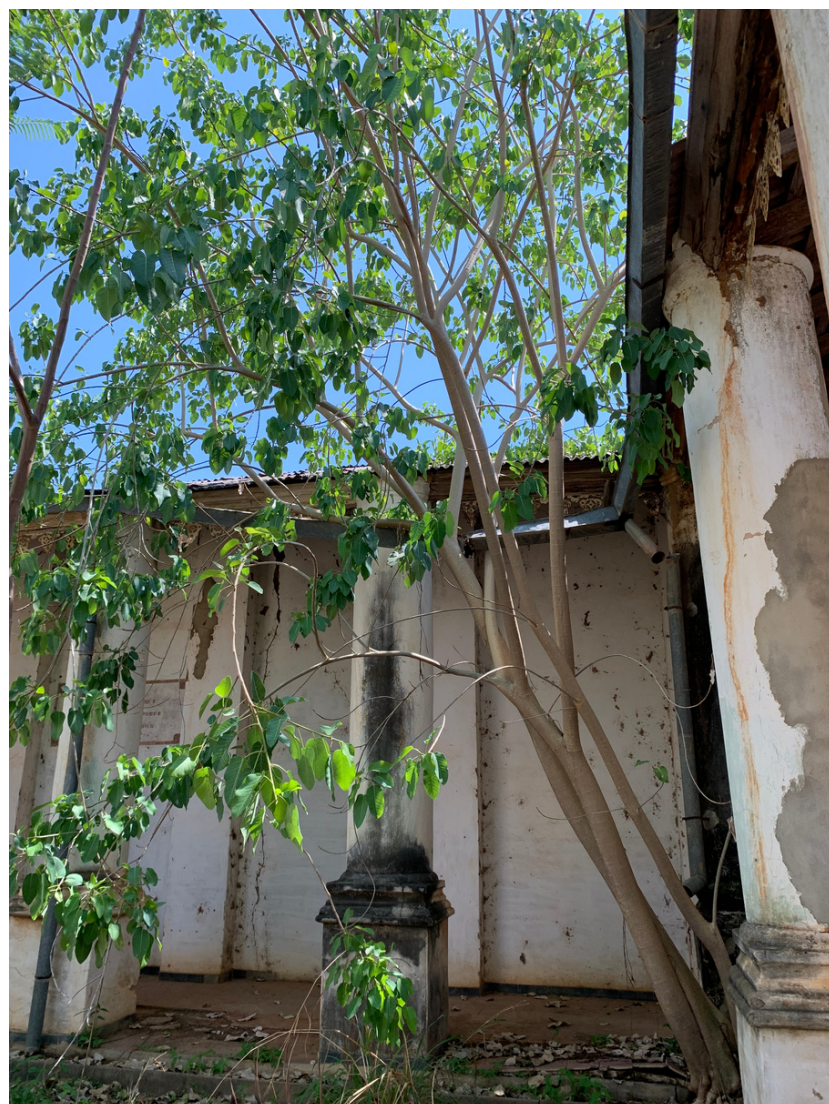
Colunas e pátio interno / fonte: Autora, 2021 (figura 28)

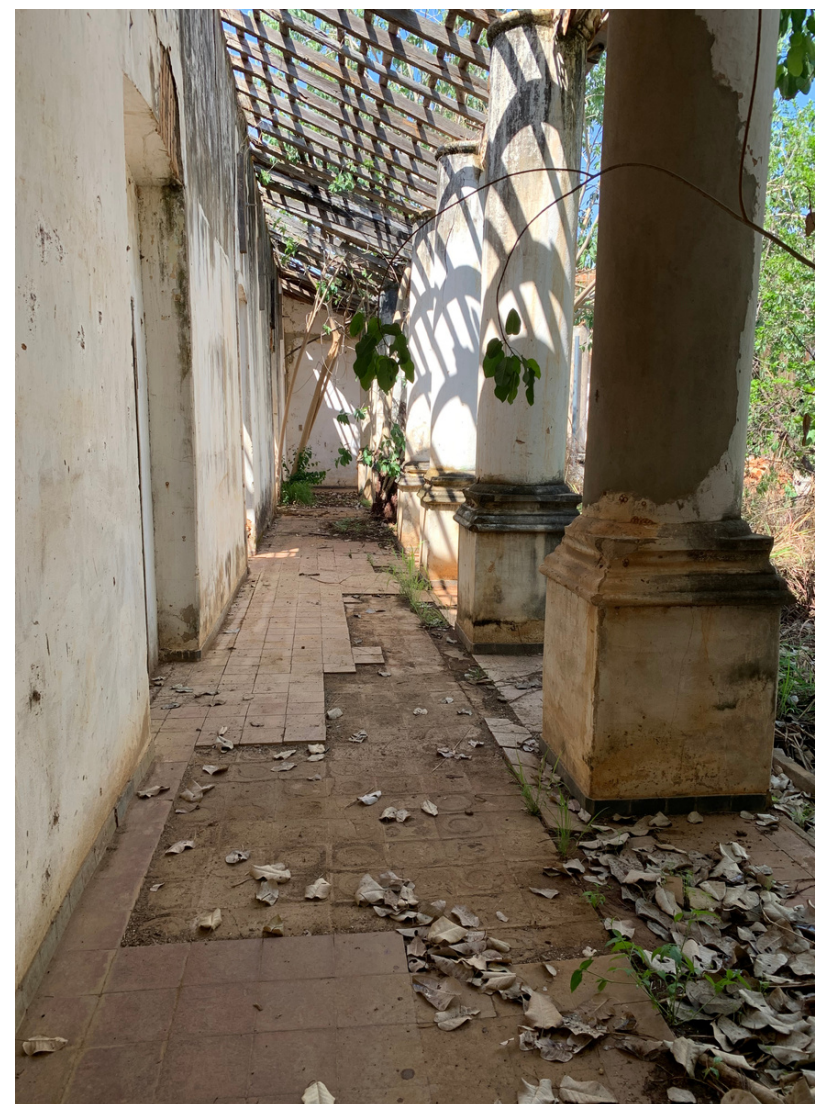
Corredor interno / fonte: Autora, 2021 (figura 29)

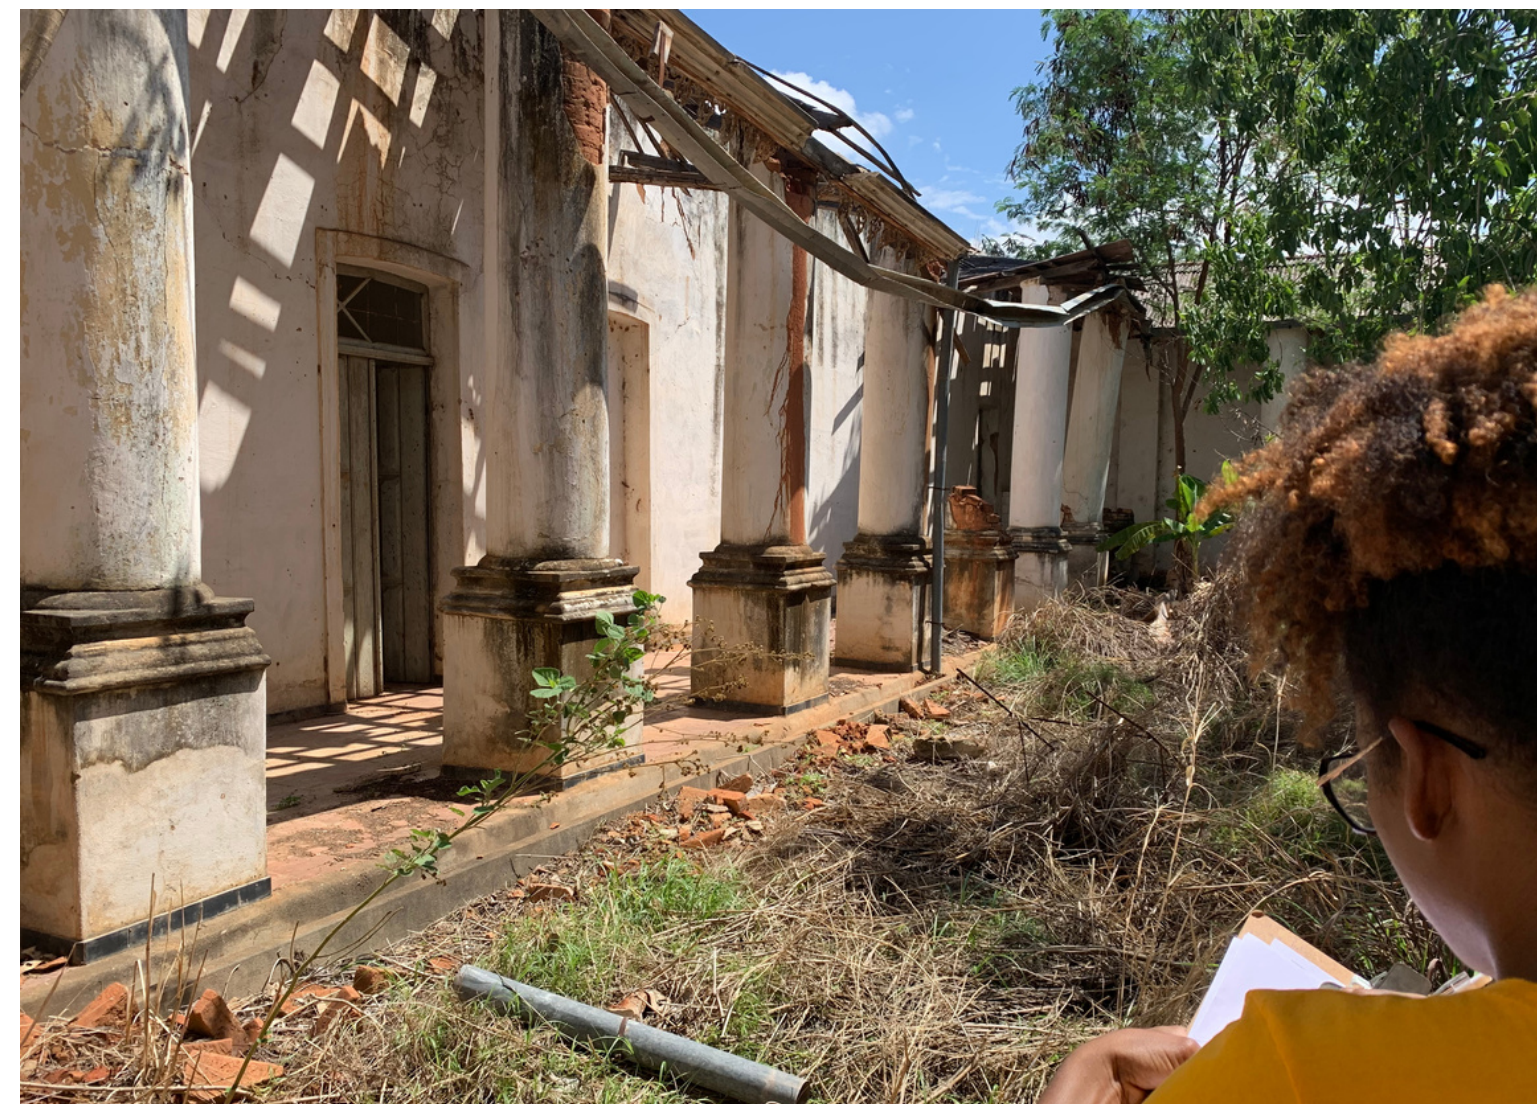
Pátio interno com colunas e corredor / fonte: Fabiane Beatriz de Oliveira, 2021 (figura 30)

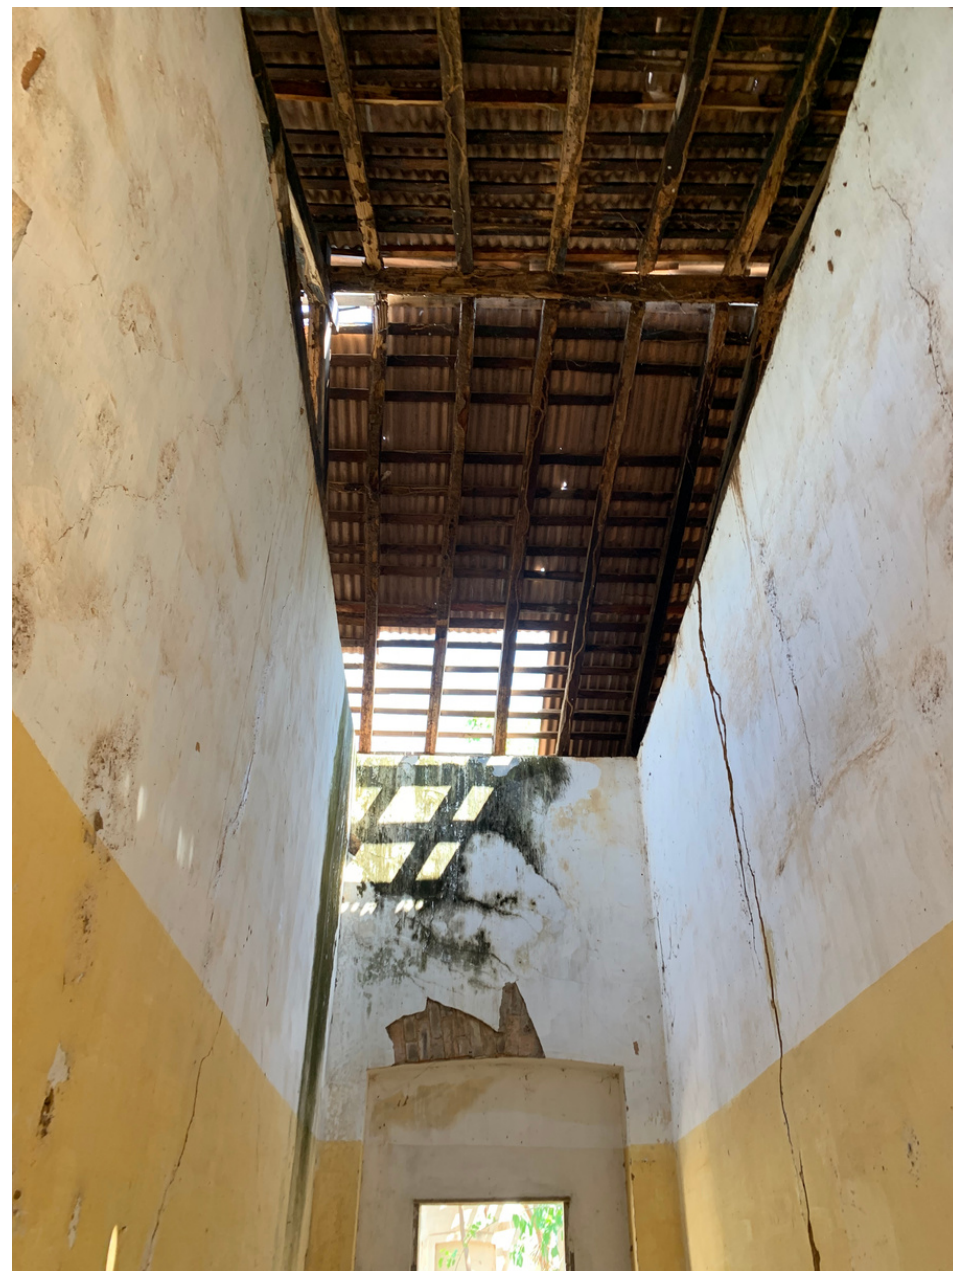
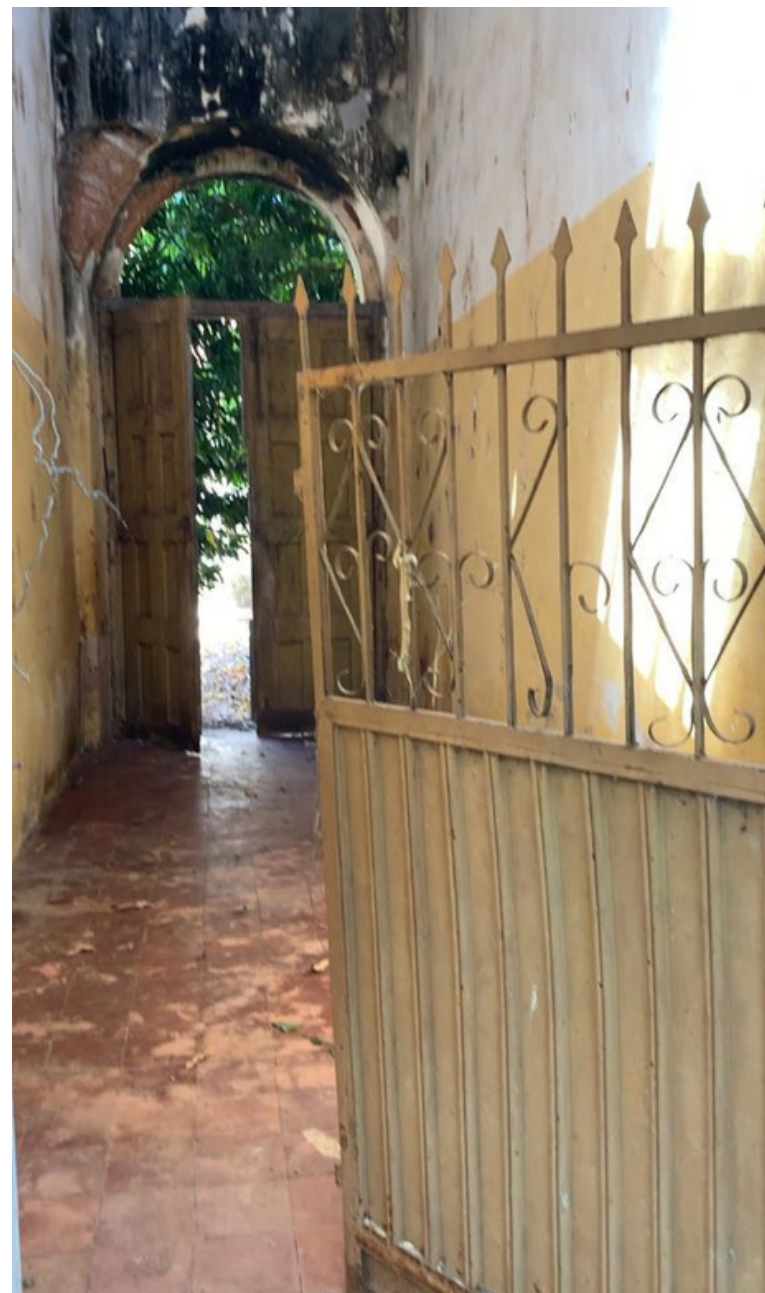
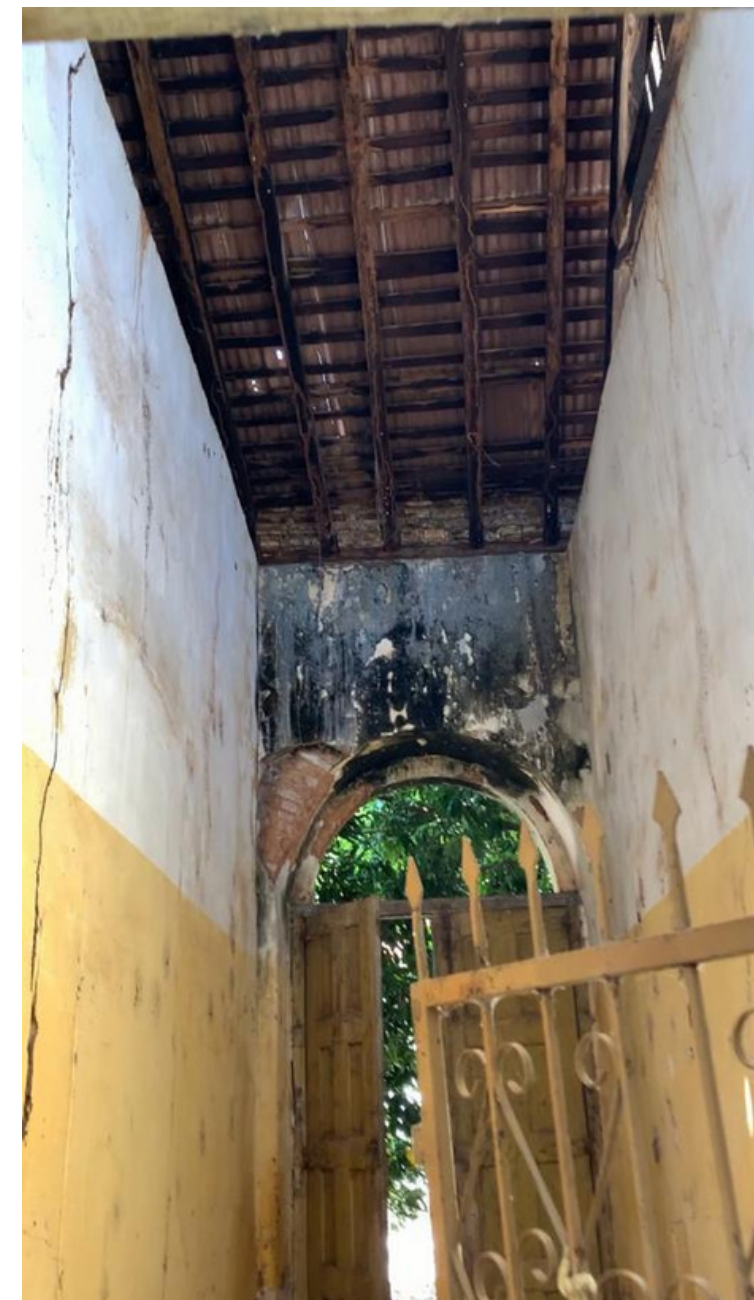
As paredes e piso do hall não apresentam grandes desgastes, para além de manchas e sujeiras do tempo, principalmente nas áreas expostas pela ausência de telha em parte da cobertura, que neste caso ainda presente a sua estrutura e telhas em sua maior parte.

Hall entrada / fonte: Autora, 2022 (figura 42)

Hall entrada / fonte: Autora, 2022 (figura 43)

Hall entrada / fonte: Autora, 2022 (figura 44)

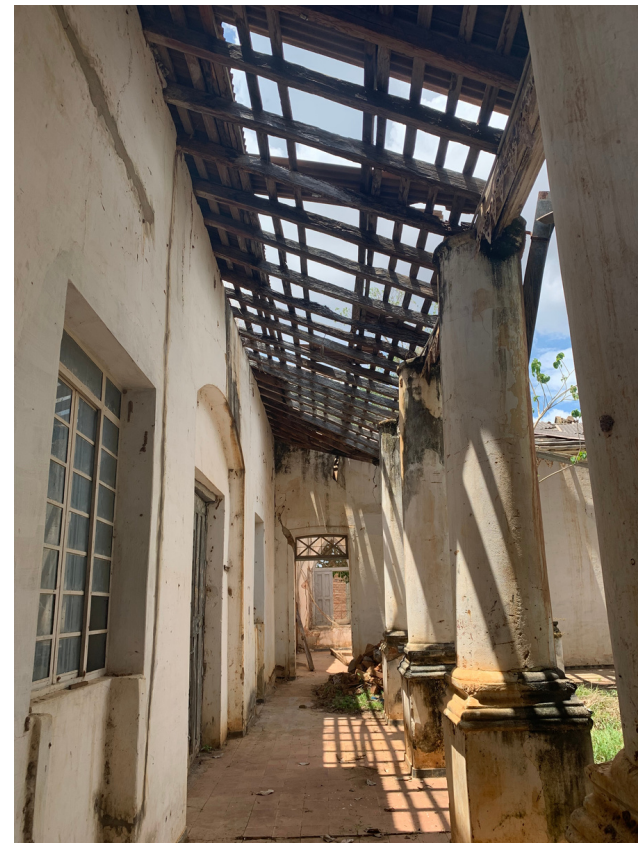
As colunas, algumas já caídas parcialmente, outra integralmente e com manchas e crosta negra.

A cobertura na circulação do pátio tem parte da estrutura e telhas em alguns pontos, enquanto completamente derrubada do outro lado.

circulação do Abrigo dos Pobres / fonte:
Autora,2021 (figura 45)

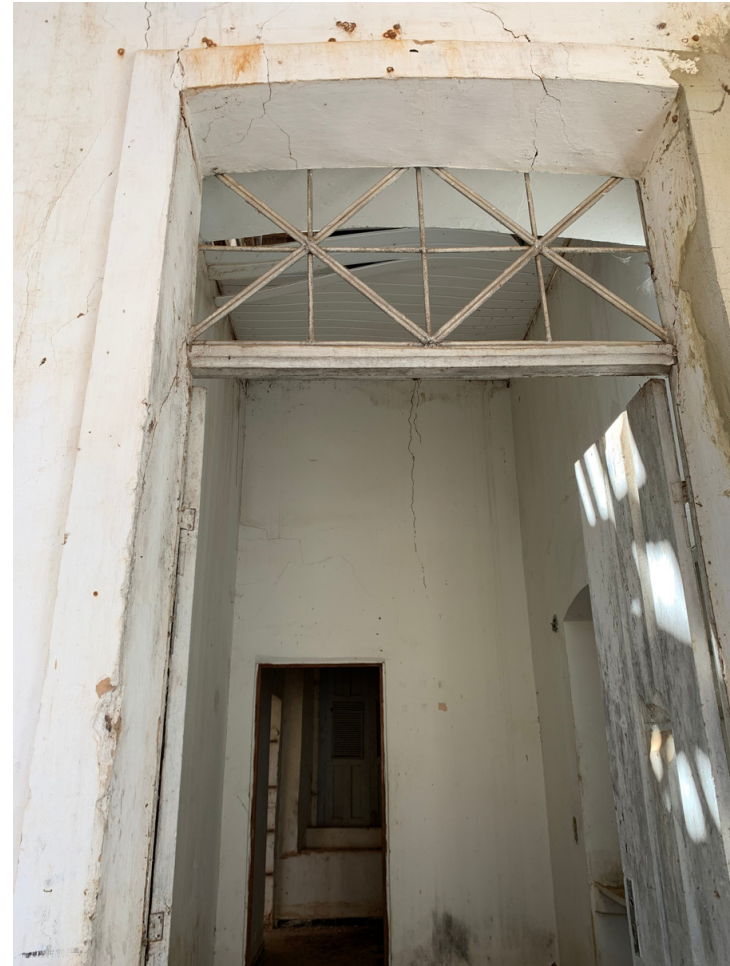
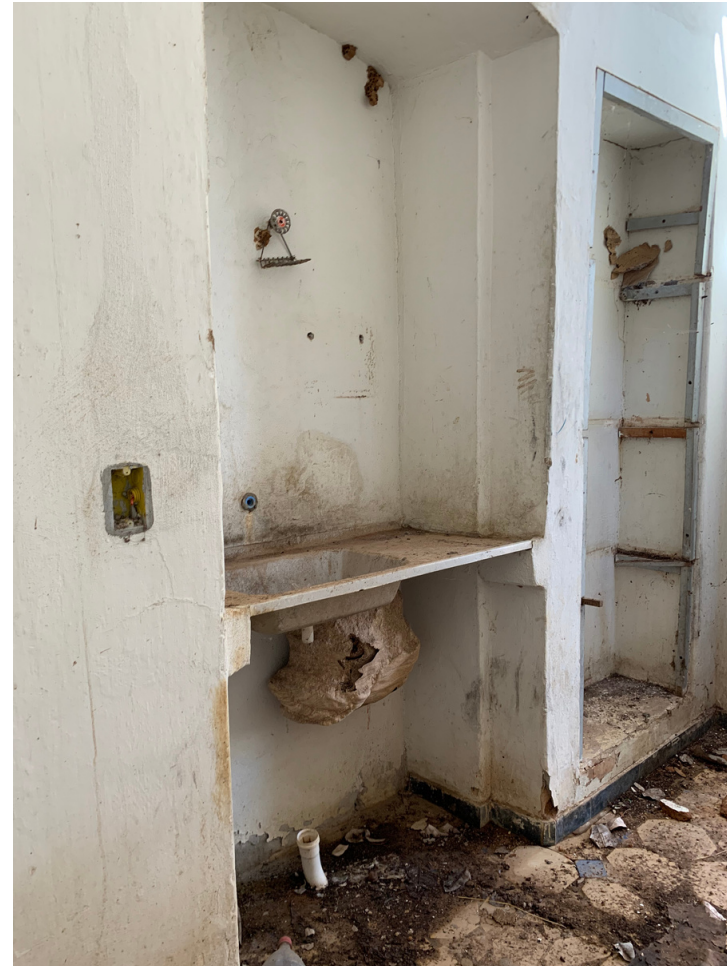
- **SALA A**

- cobertura danificada, apresenta forro em pvc danificado
- piso com algumas peças quebradas

sala a do Abrigo dos Pobres / fonte:
Autora ,2021 (figura 52)

sala a do Abrigo dos Pobres / fonte:
Autora ,2021 (figura 53)

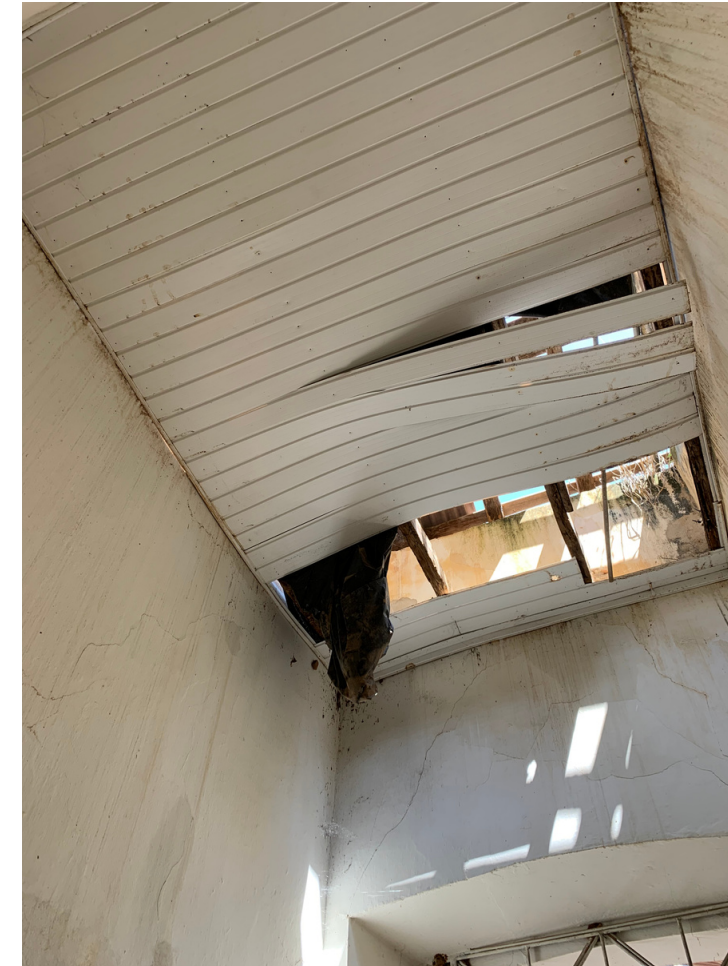
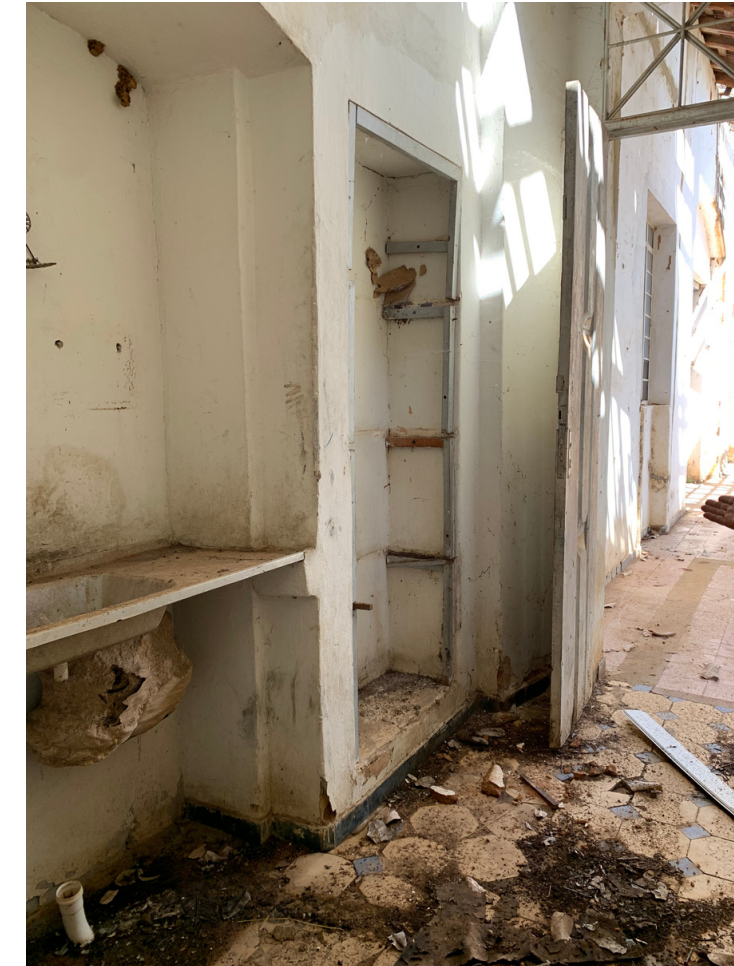
sala a do Abrigo dos Pobres / fonte:
Autora ,2021 (figura 54)

sala a do Abrigo dos Pobres / fonte:
Autora ,2021 (figura 55)

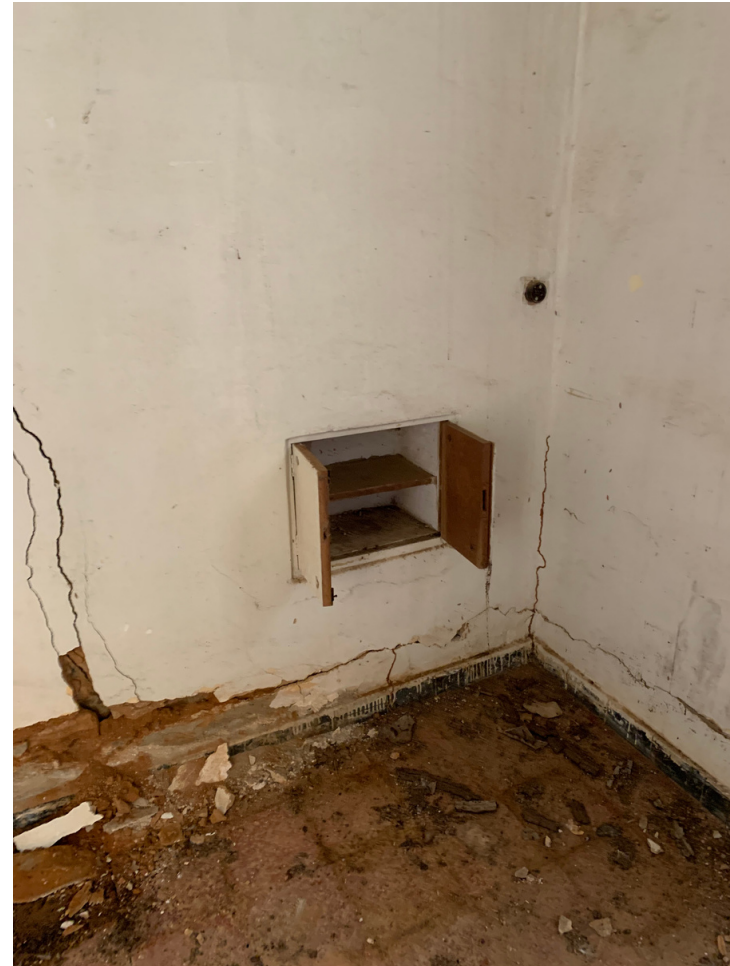
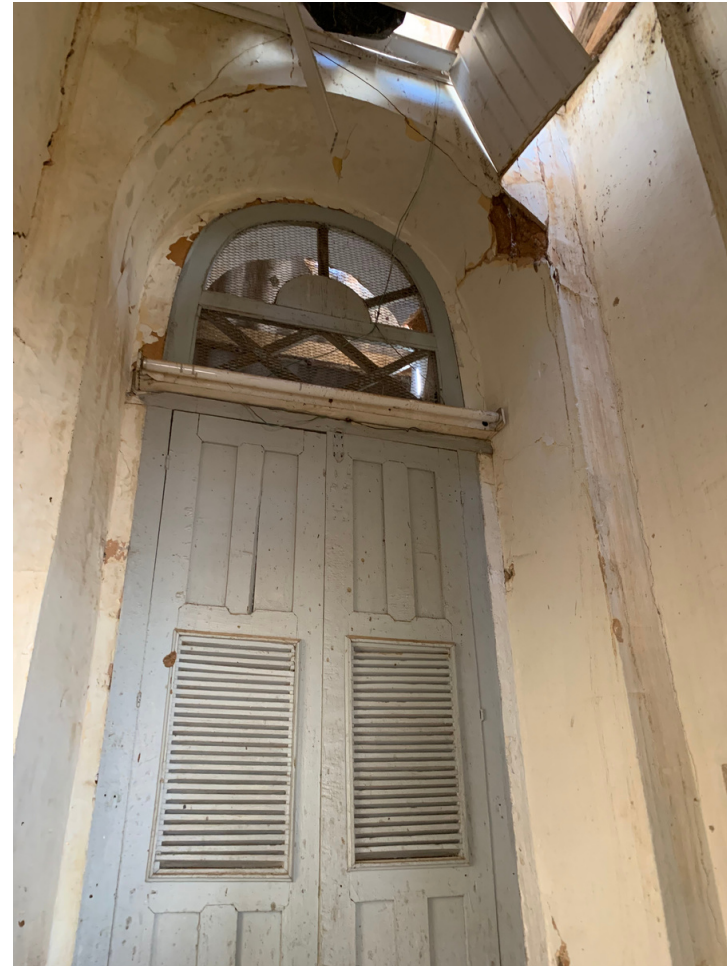
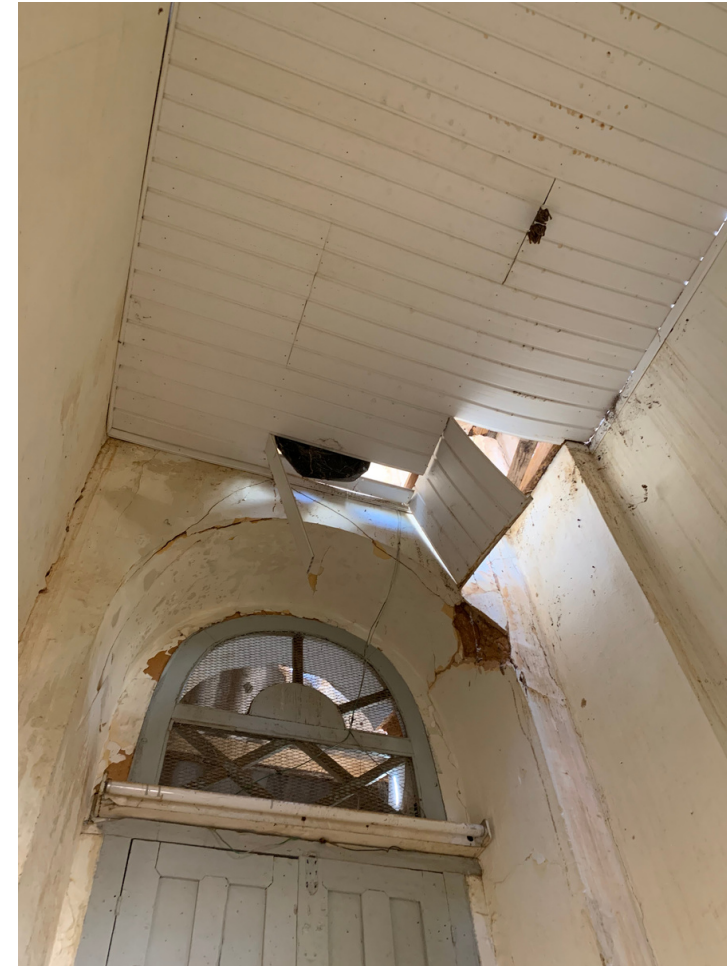
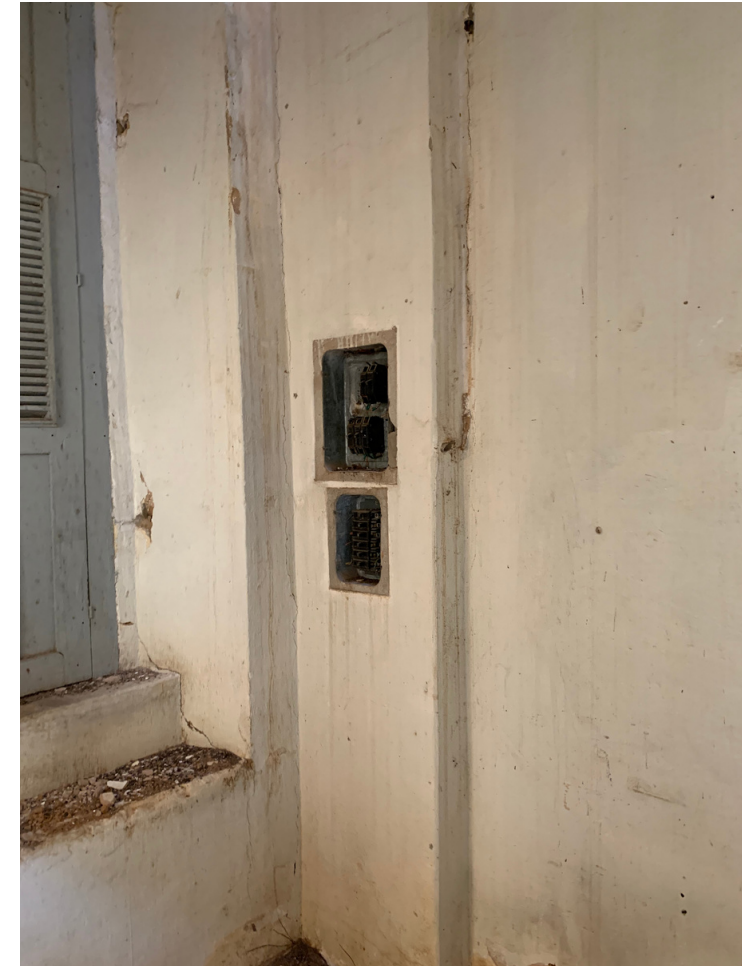
- **SALA B**

- cobertura danificada com forro em pvc danificado
- piso apresenta sujeiras mas não faltam peças
- paredes com algumas rachaduras e com desgaste do revestimento

sala B do Abrigo dos Pobres / fonte: Autora, 2021 (figura 56)

sala B do Abrigo dos Pobres / fonte: Autora, 2021 (figura 57)

sala B do Abrigo dos Pobres / fonte: Autora, 2021 (figura 58)

sala B do Abrigo dos Pobres / fonte: Autora, 2021 (figura 59)

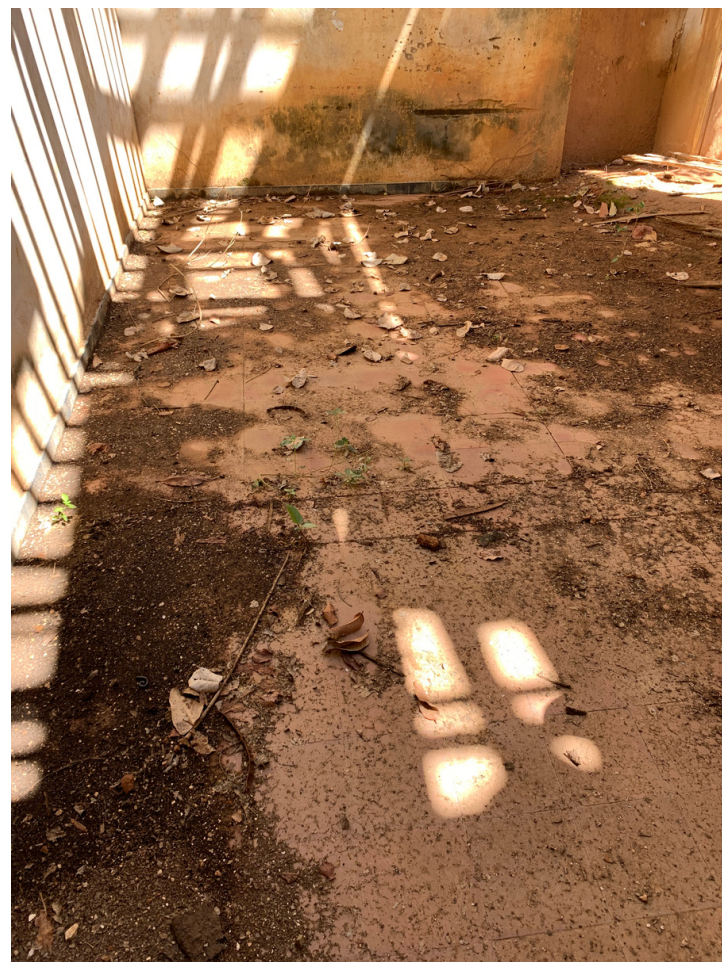
- paredes bastante manchadas e apresentando rachaduras e crosta negra
- estrutura da cobertura danificada e ausência de telhas
- piso sem descolamentos

cozinha / fonte: Autora , 2021 (figura 60)

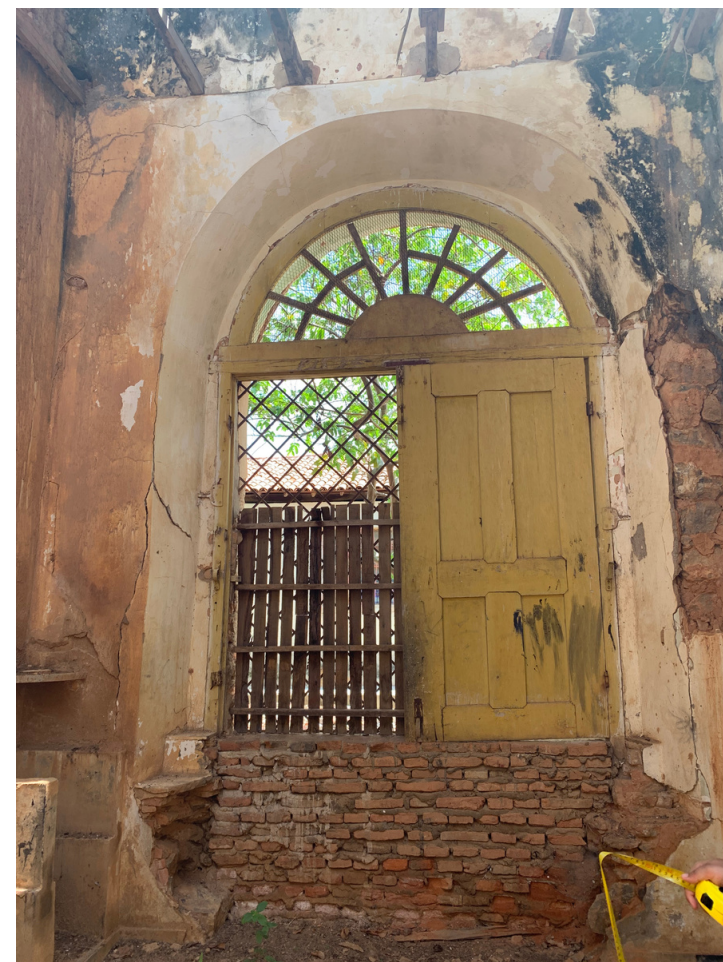
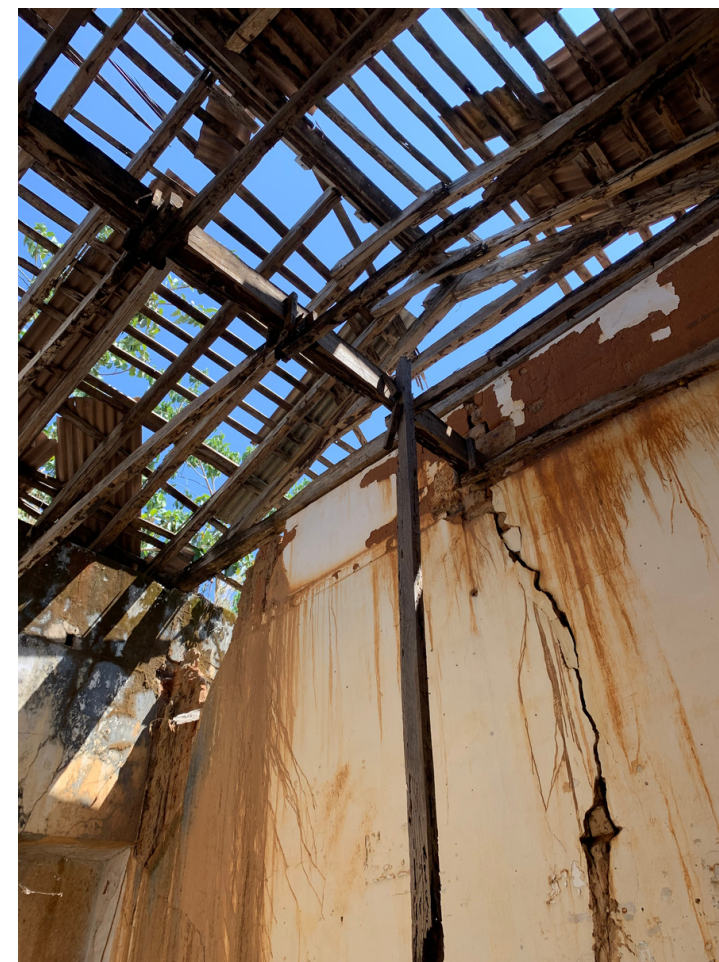
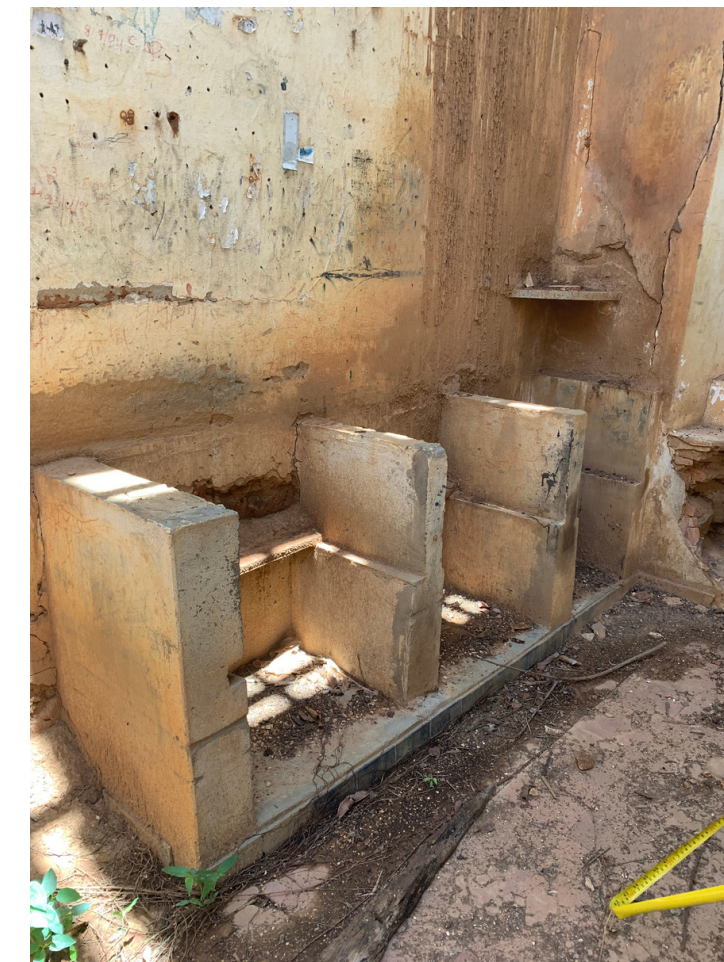
- **COZINHA**

cozinha / fonte: Autora , 2021 (figura 61)

cozinha / fonte: Autora , 2021 (figura 62)

cozinha / fonte: Autora , 2021 (figura 63)

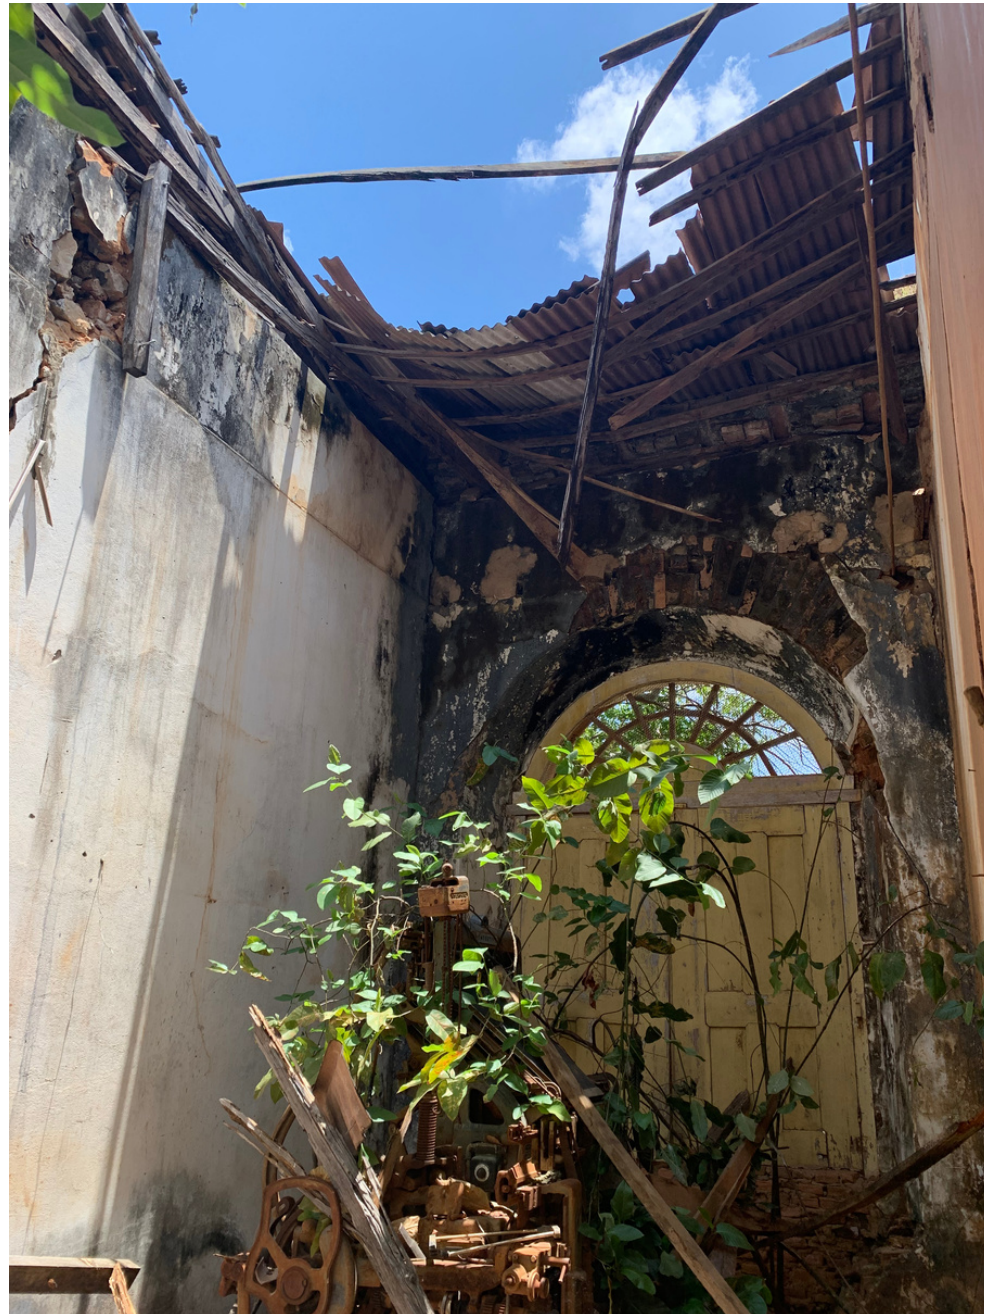
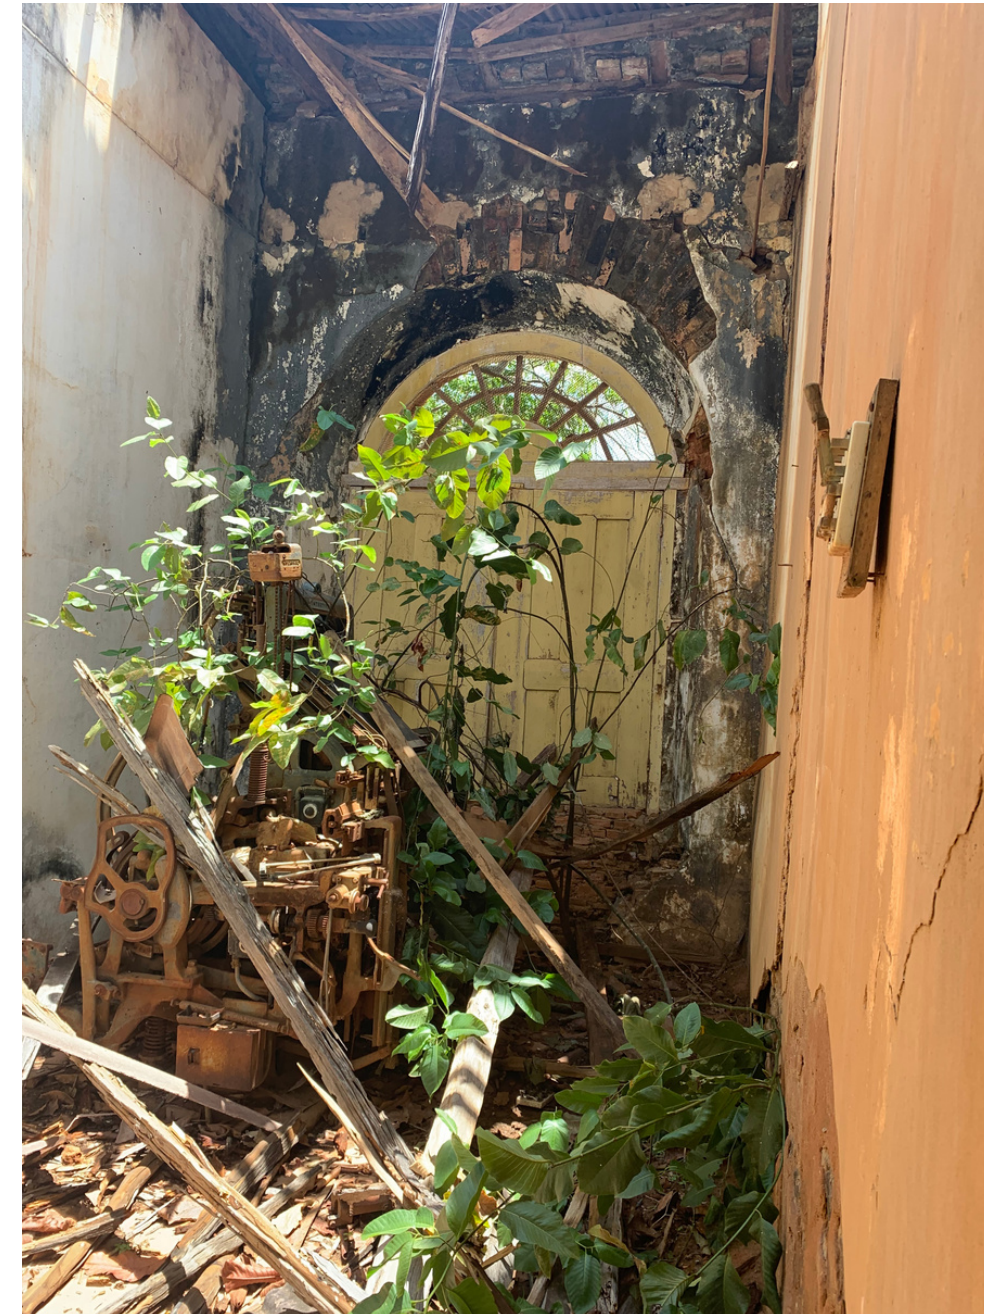
- presença de vegetação parasitária
- Ausência da estrutura e telhas da cobertura
- paredes com manchas, crosta, rachaduras e descolamento da argamassa

sala C Abrigo dos Pobres / fonte: Autora,2021 (figura 64)

sala C Abrigo dos Pobres / fonte: Autora,2021 (figura 65)
