ENTENDER, RECONHECER, DESCOBRIR E VALORIZAR

UMA PROPOSTA DE DOCUMENTAÇÃO PATRIMONIAL PARA O ANTIGO ABRIGO DOS POBRES EM BOM JESUS DA LAPA

Trabalho de Conclusão de Curso apresentado para a banca de defesa do curso de Arquitetura e Urbanismo do Instituto de Educação, Ciência e Tecnologia da Bahia - Campus Barreiras, para obtenção do título em BACHAREL em Arquitetura e Urbanismo.

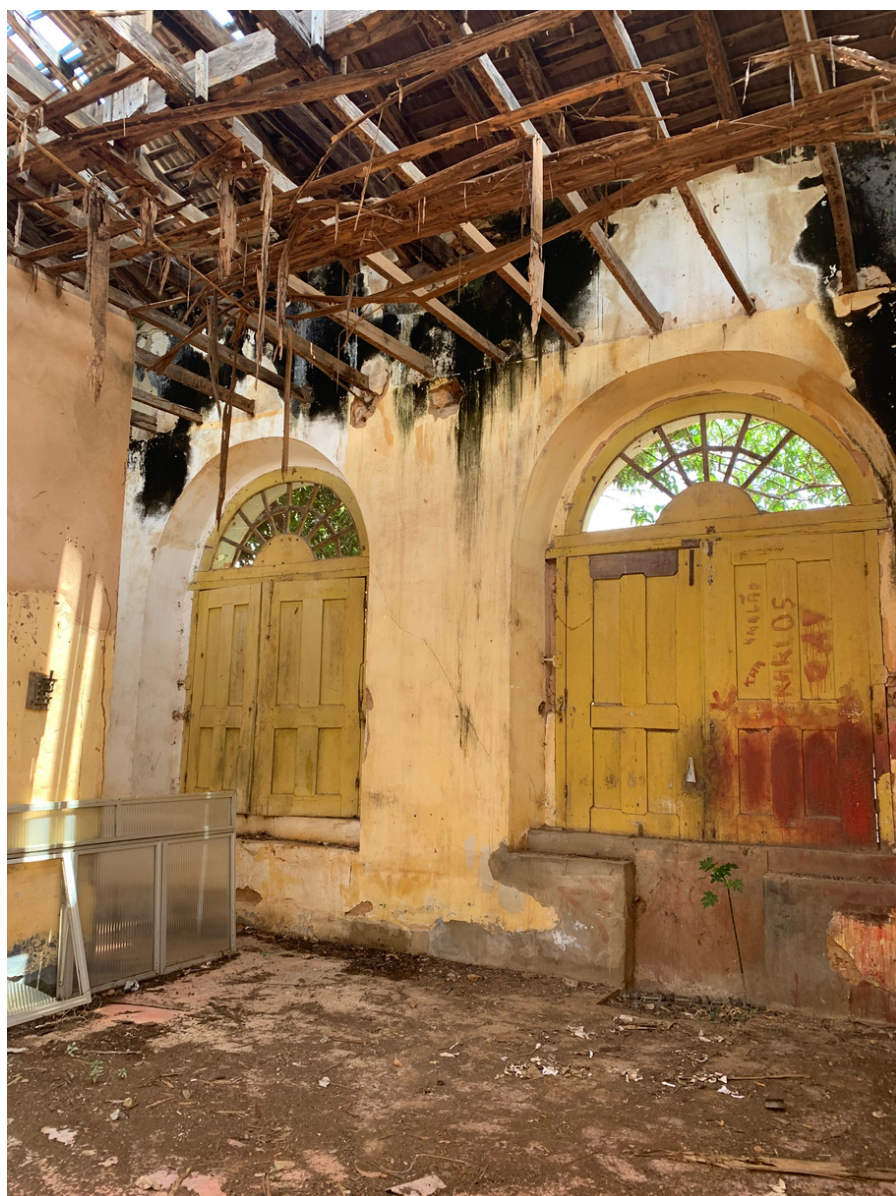
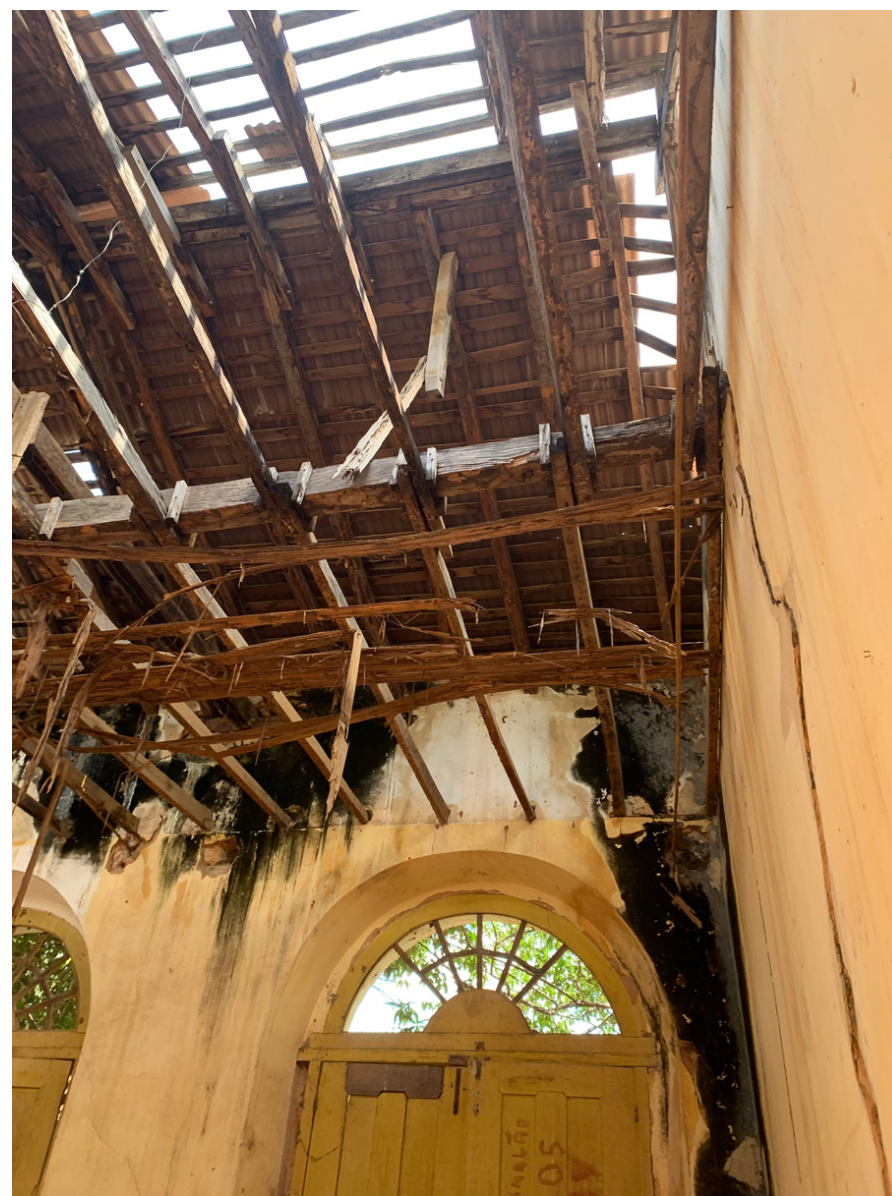
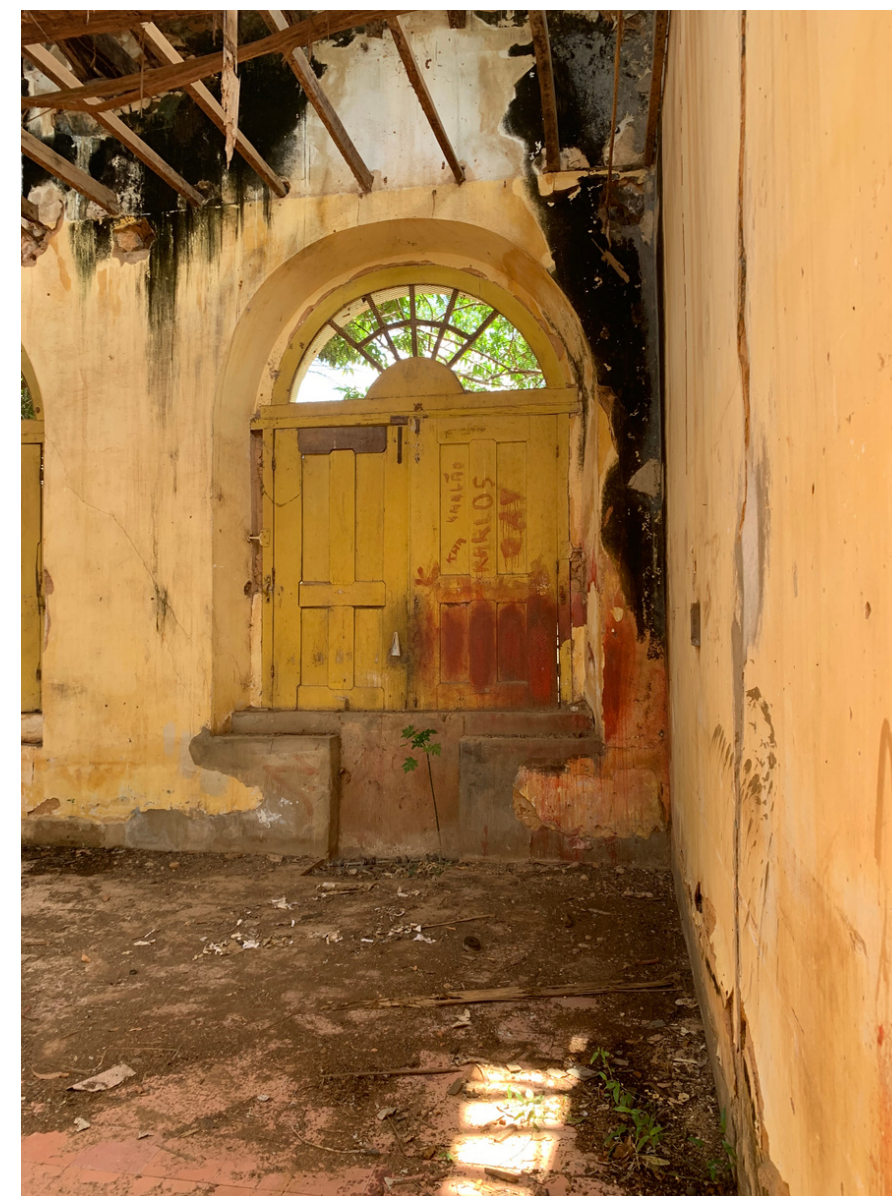
- Estrutura da cobertura e algumas telhas protegem o ambiente
- estrutura do forro danificada
- manchas e crosta negra nas paredes
- tentativa de reparos na janela

sala D do Abrigo dos Pobres / fonte: Autora, 2021 (figura 66)

sala D do Abrigo dos Pobres / fonte: Autora, 2021 (figura 67)

sala D do Abrigo dos Pobres / fonte: Autora, 2021 (figura 68)

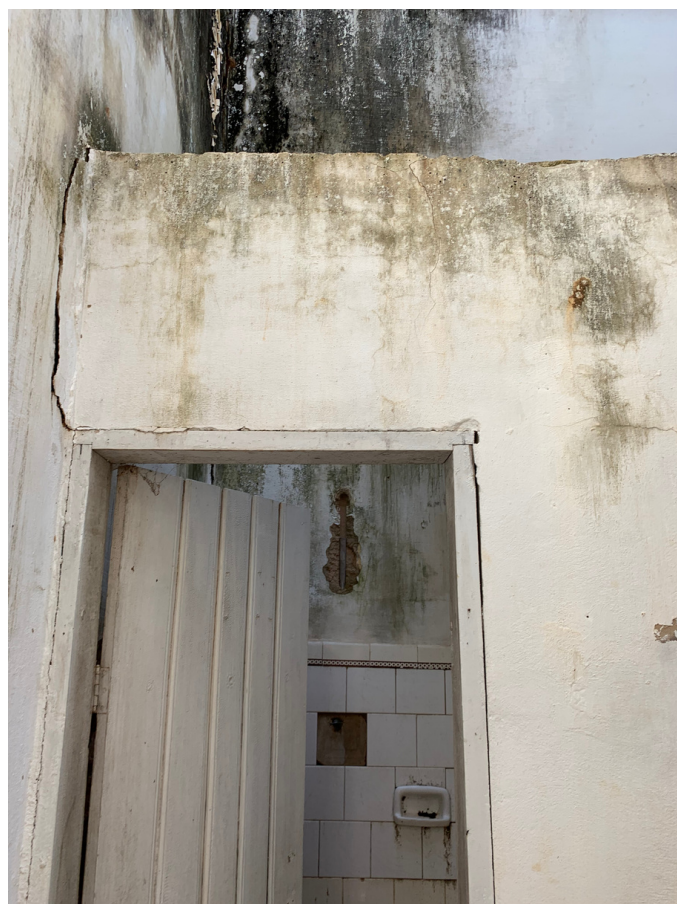
- Com a cobertura danificada, banheiro exposto a intemperes, tem paredes com manchas e crosta negra
- revestimento das paredes presente alguns ladrilhos e descolamento de outros
- piso não apresenta bom estado

Banheiro do Abrigo dos Pobres / fonte: Autora, 2021 (figura 69)

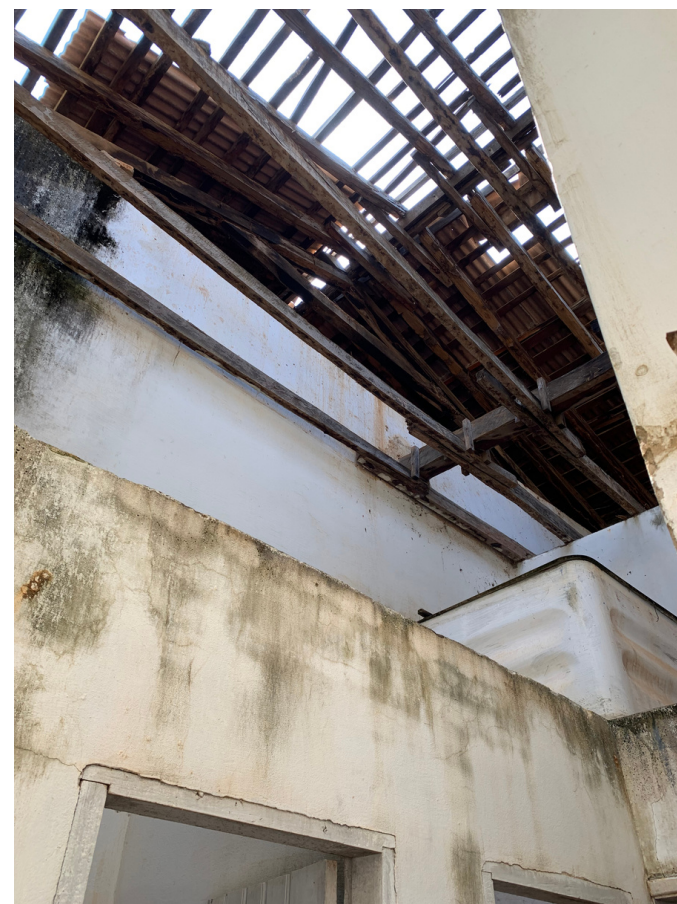
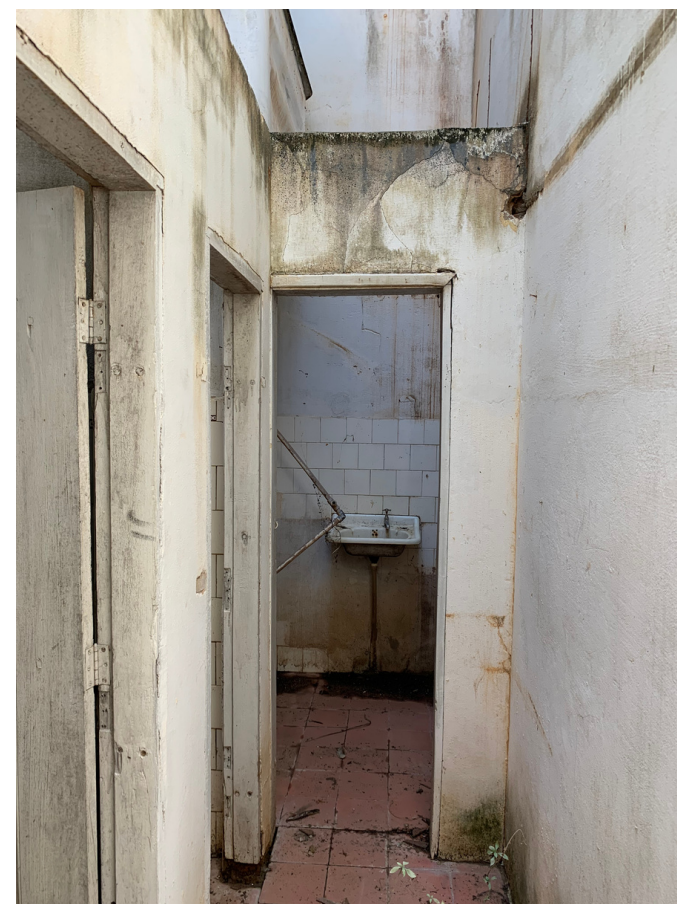
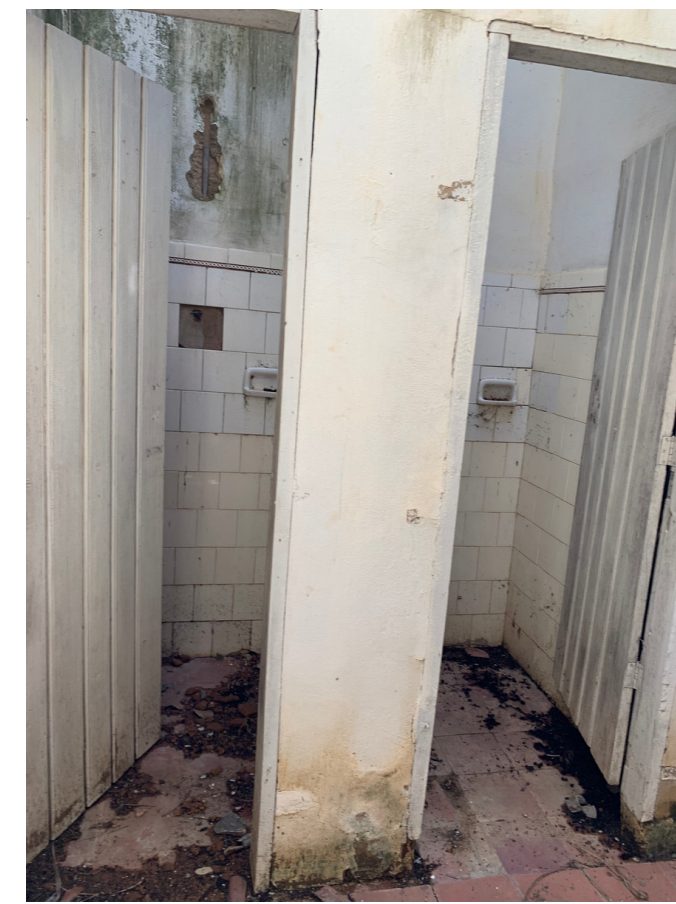
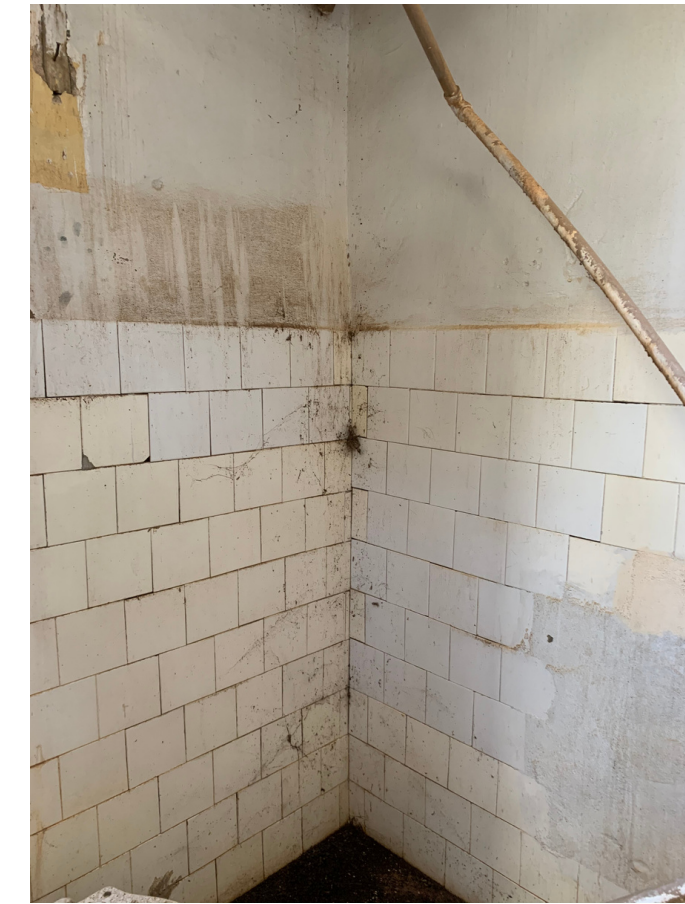
Banheiro do Abrigo dos Pobres / fonte: Autora, 2021 (figura 70)

Banheiro do Abrigo dos Pobres / fonte: Autora, 2021 (figura 71)

Banheiro do Abrigo dos Pobres / fonte: Autora, 2021 (figura 72)

Banheiro do Abrigo dos Pobres / fonte: Autora, 2021 (figura 73)

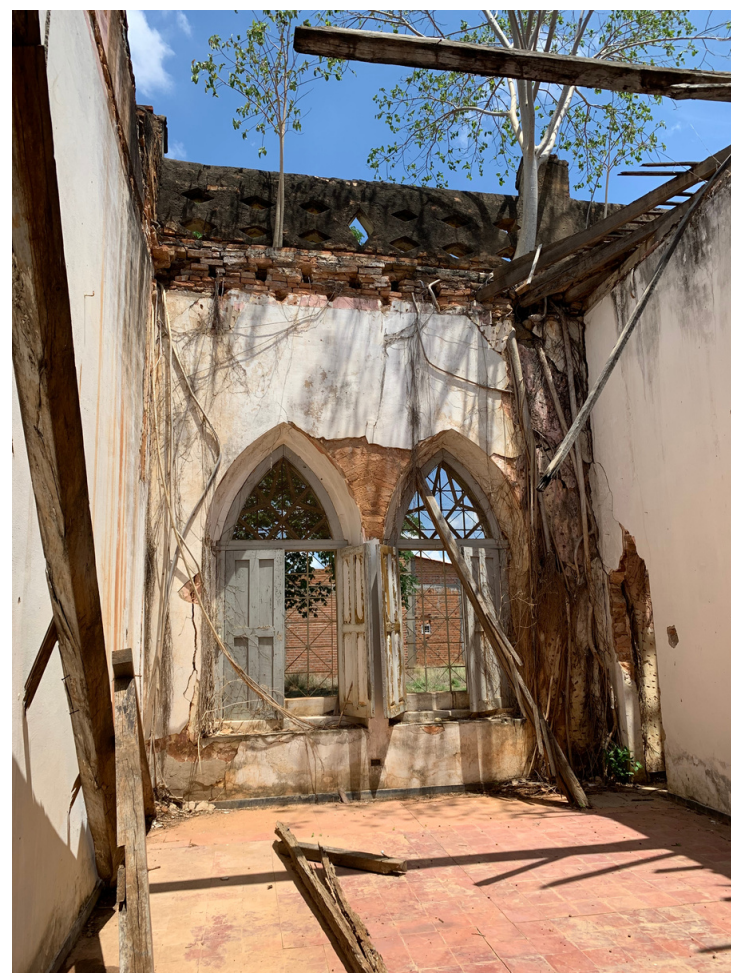
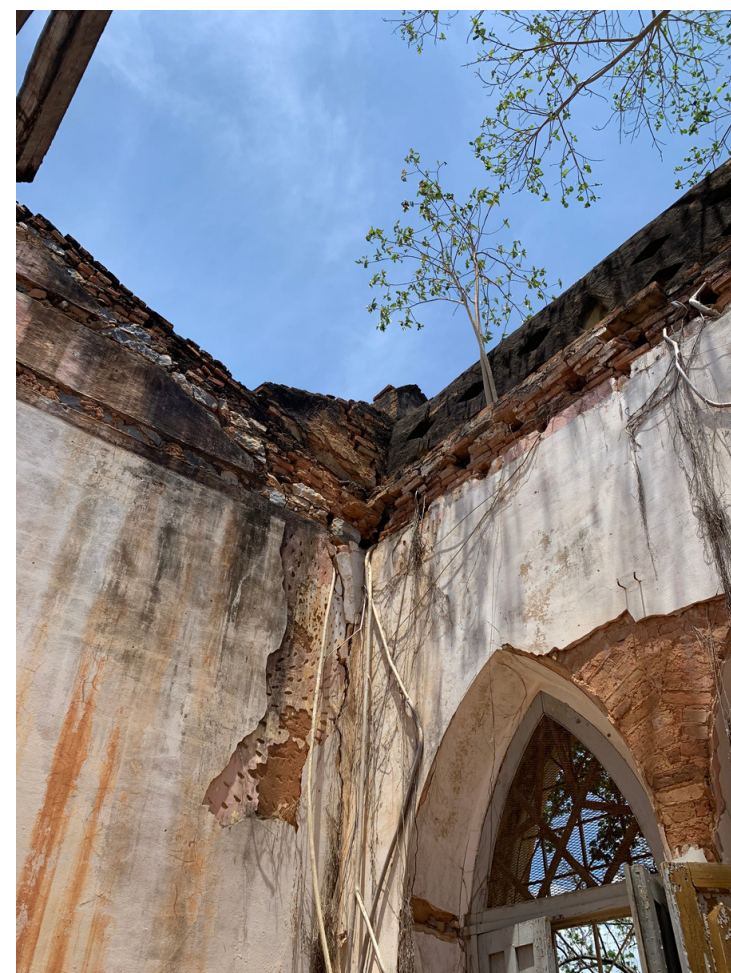
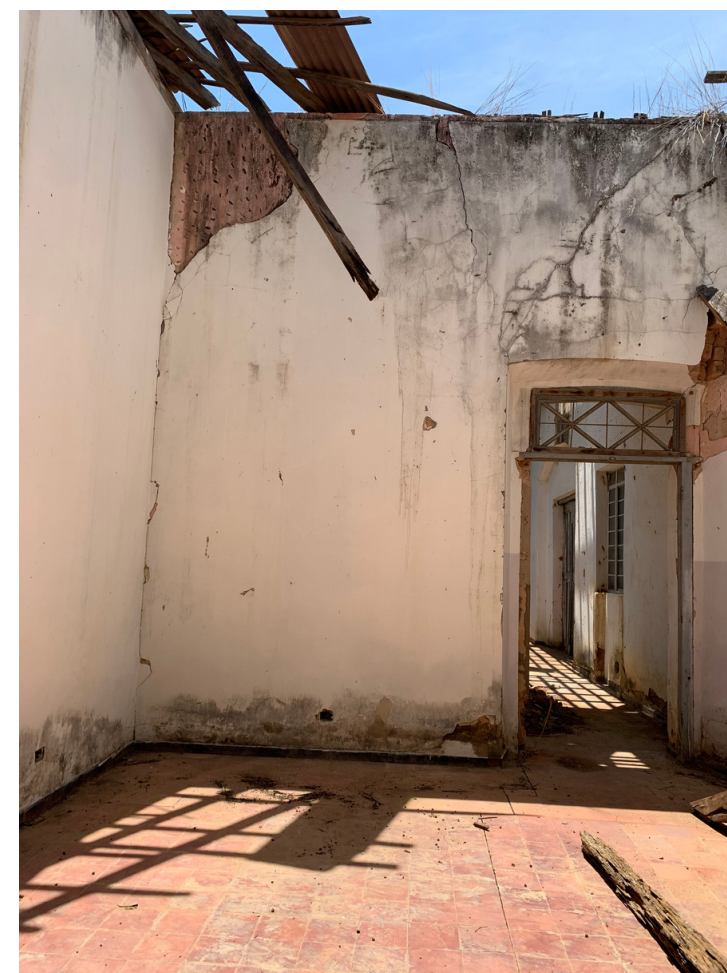
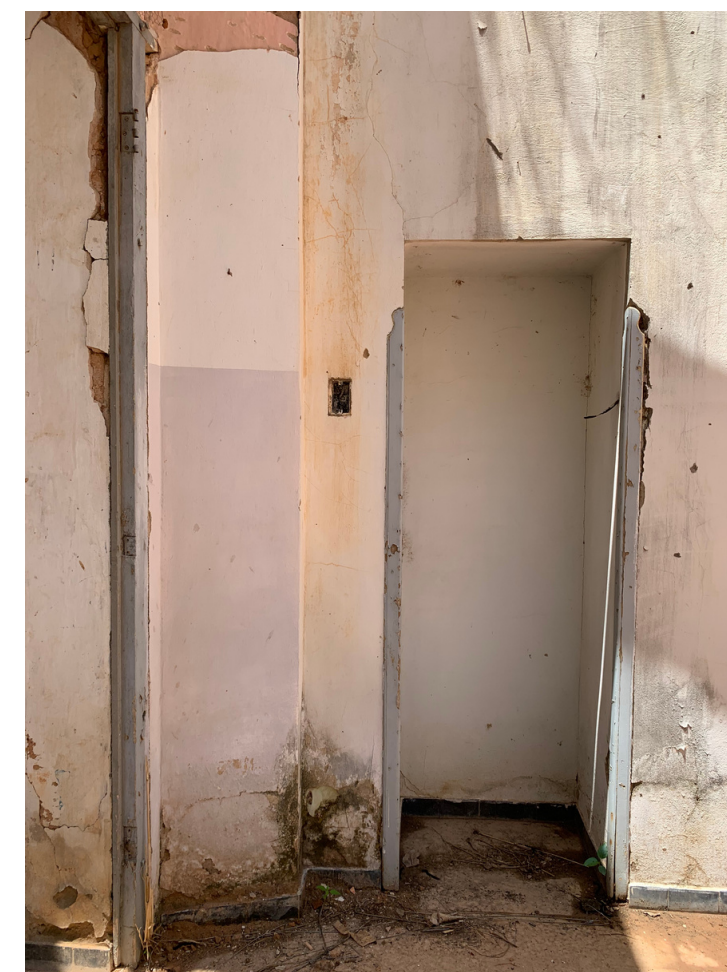
- **SALA E**

- sem cobertura, as paredes apresentam crescimento de vegetação, manchas e descolamento da argamassa
- piso não apresenta perda de placas

sala E do Abrigo dos Pobres / fonte:
Autora,2021 (figura 74)

sala E do Abrigo dos Pobres / fonte:
Autora,2021 (figura 75)

sala E do Abrigo dos Pobres / fonte:
Autora,2021 (figura 76)

sala E do Abrigo dos Pobres / fonte:
Autora,2021 (figura 77)

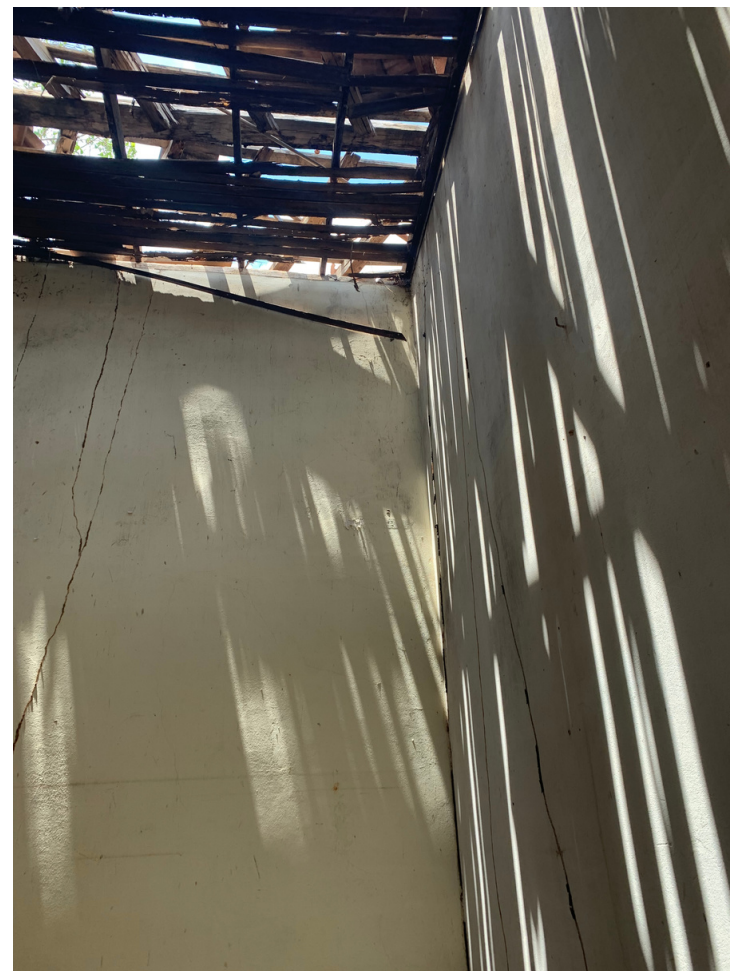
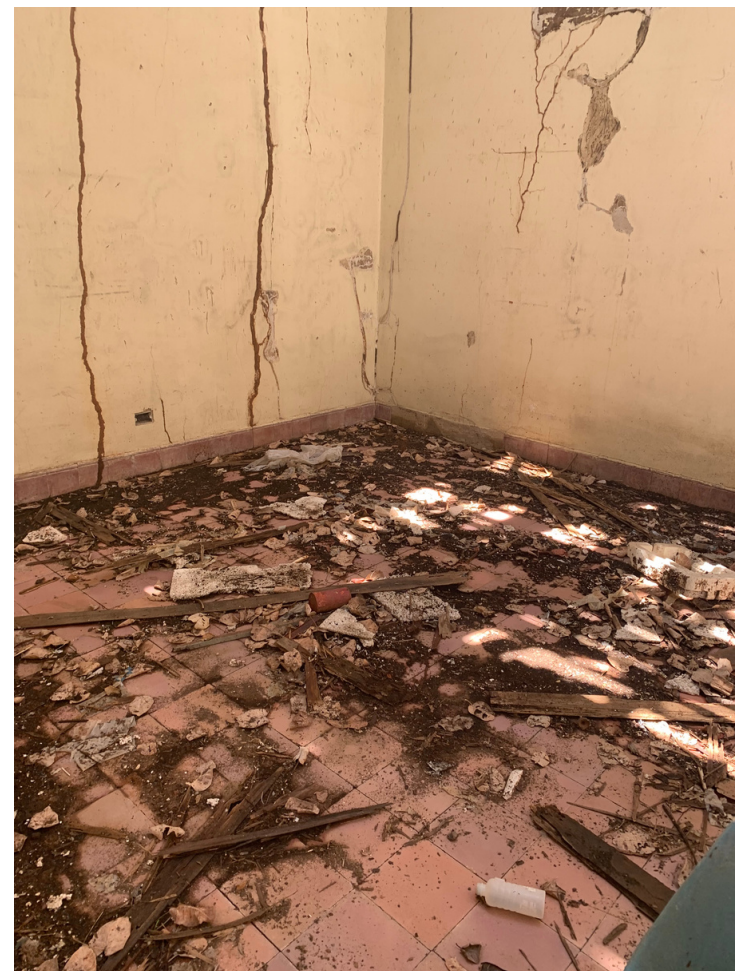
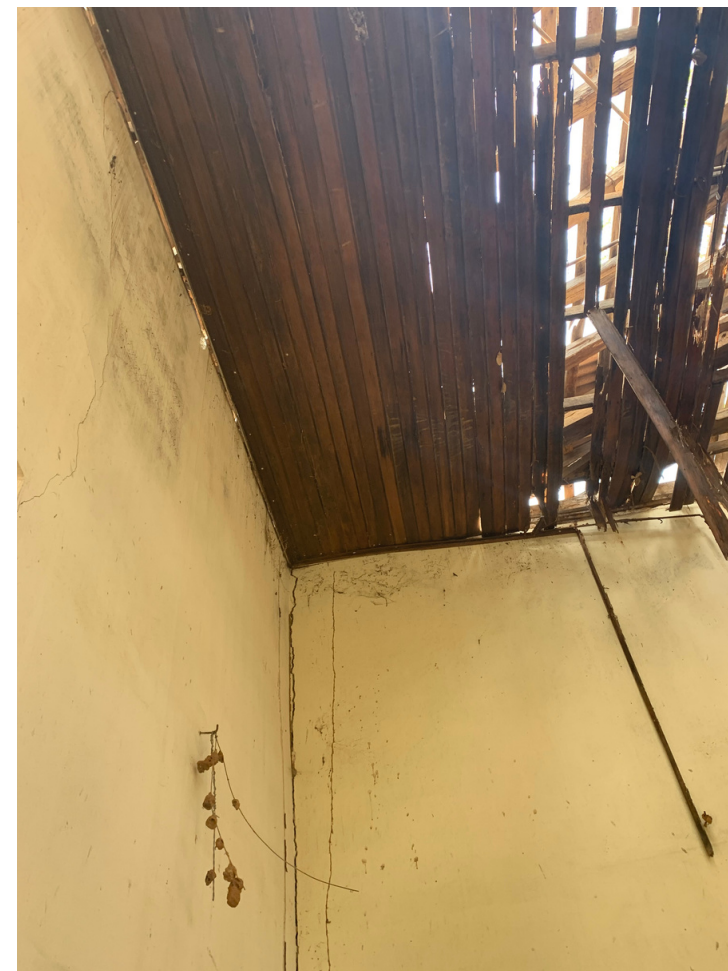
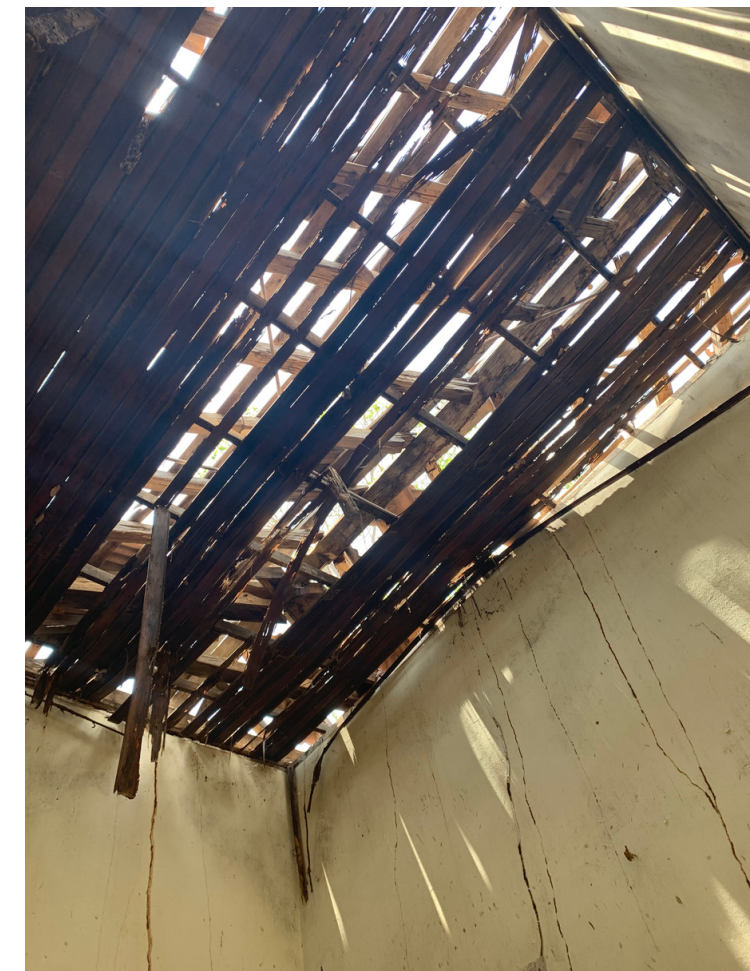
- **SALA F**

- estrutura do telhado existente porem sem telhas, forro em madeira danificado
- paredes com manchas e agentes biológicos como cupins
- piso com entulho, sem descolamento de peças

sala F do Abrigo dos Pobres / fonte:
Autora,2021 (figura 78)

sala F do Abrigo dos Pobres / fonte:
Autora,2021 (figura 79)

sala F do Abrigo dos Pobres / fonte:
Autora,2021 (figura 80)

sala F do Abrigo dos Pobres / fonte:
Autora,2021 (figura 81)

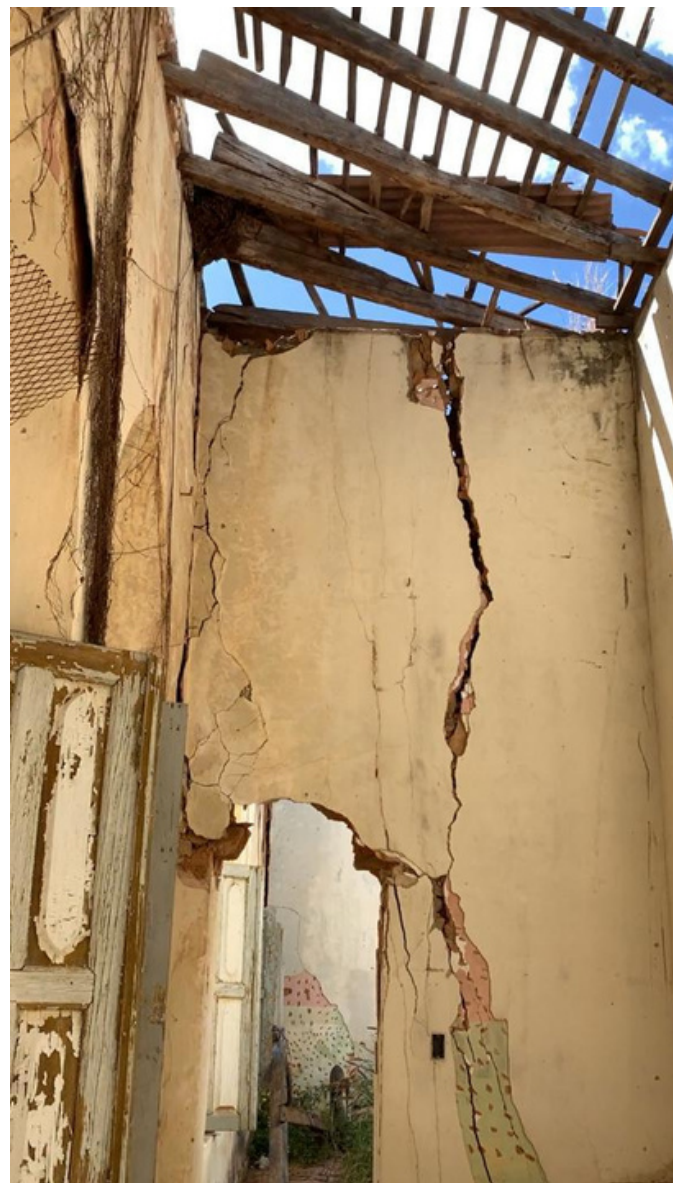
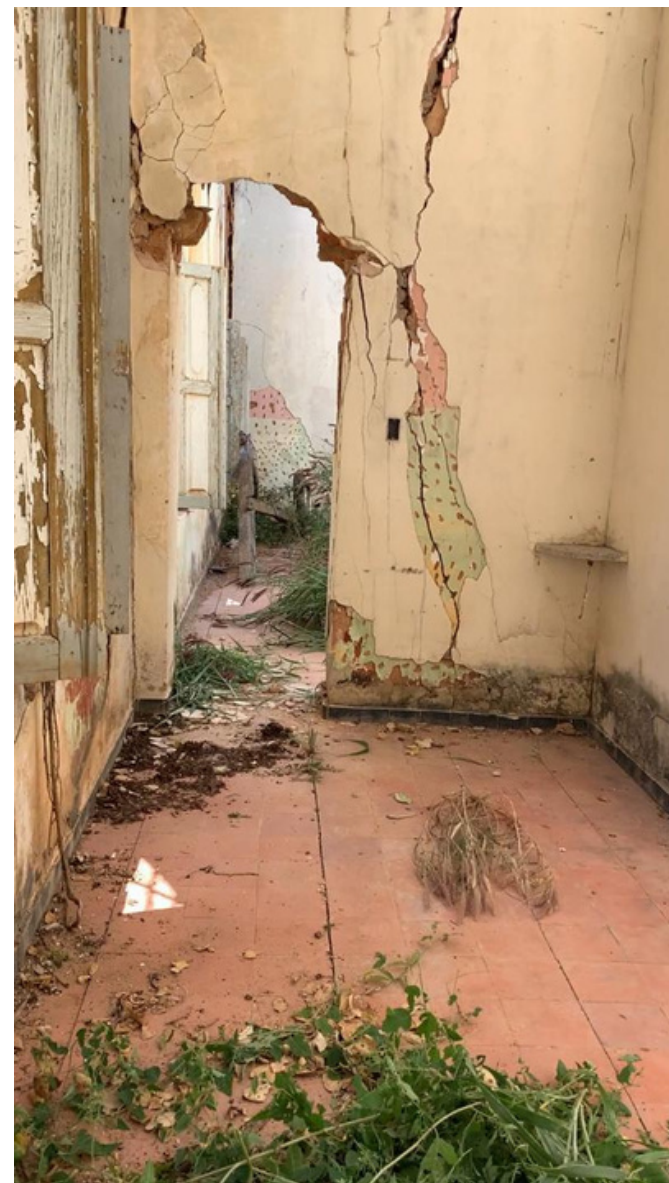
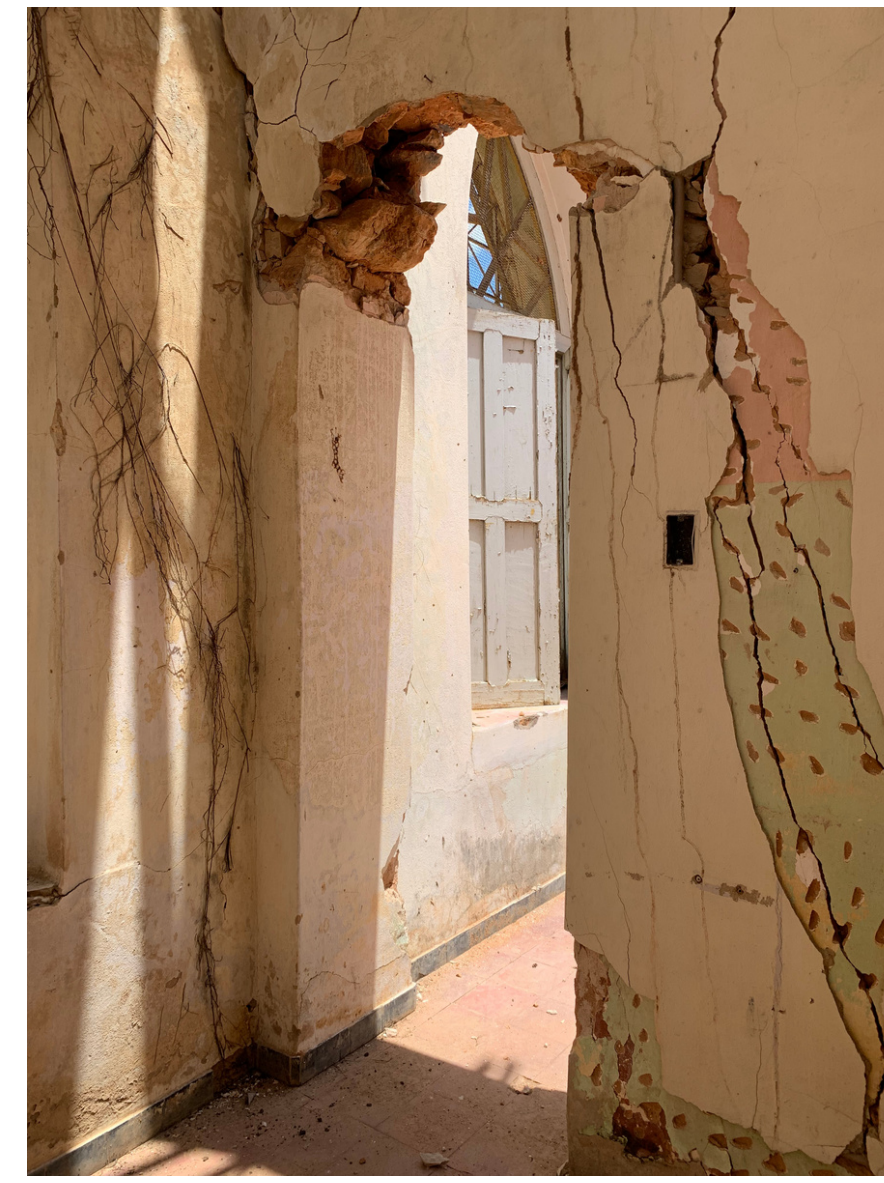
- estrutura da cobertura danificada e ausência de telhas
- paredes com grandes rachaduras e com presença de vegetação parasitária nas paredes e no piso

sala G do Abrigo dos Pobres / fonte: Autora, 2021 (figura 82)

sala G do Abrigo dos Pobres / fonte: Autora, 2021 (figura 83)

sala G do Abrigo dos Pobres / fonte: Autora, 2021 (figura 84)

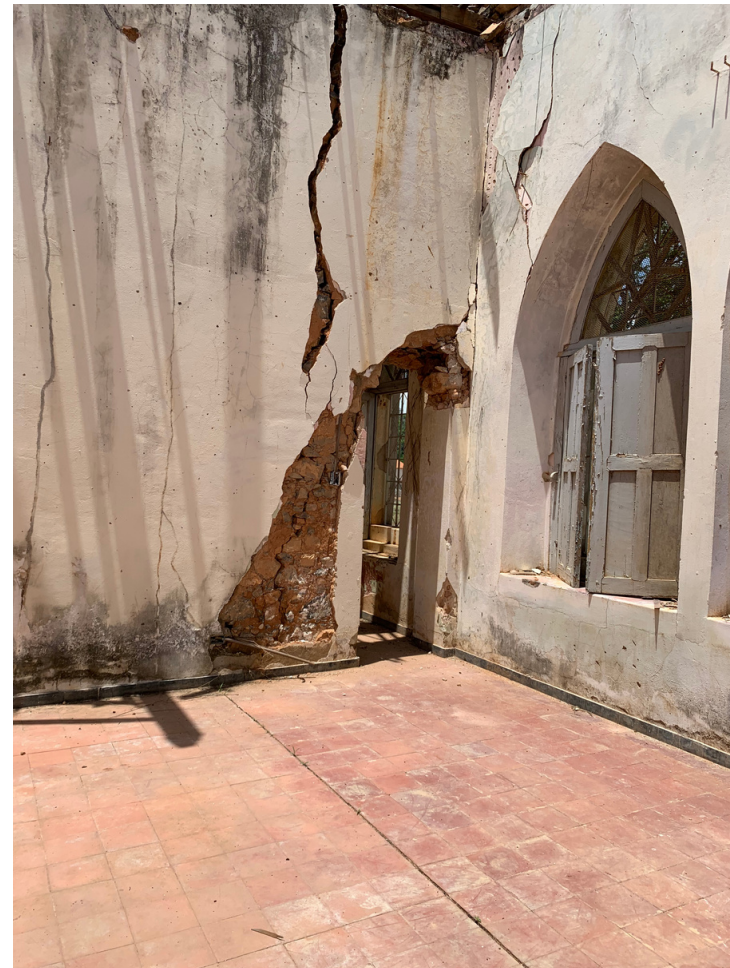
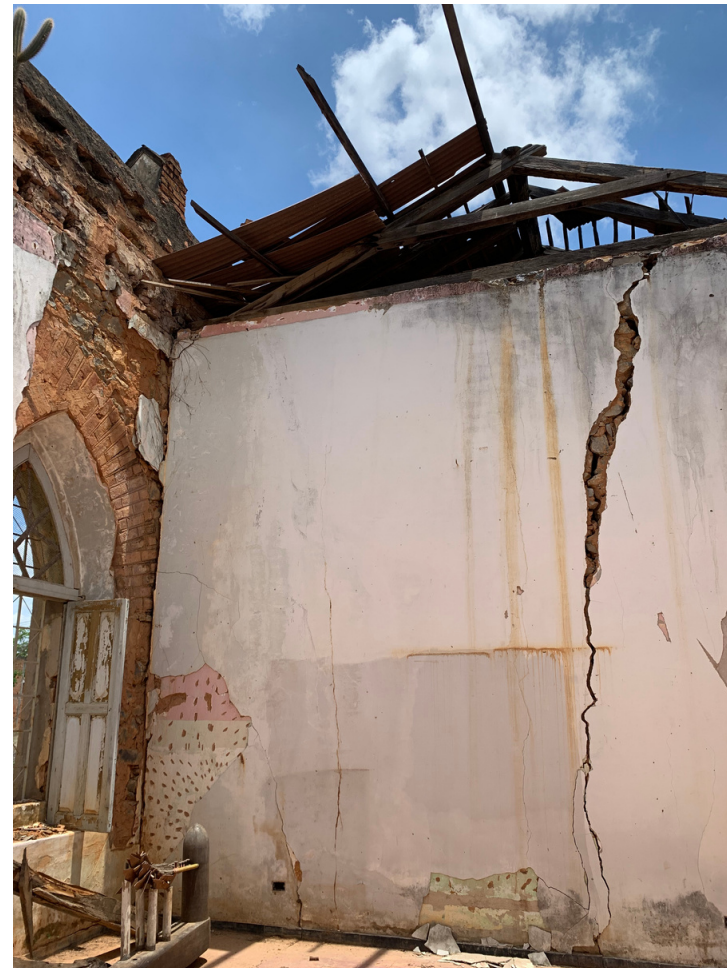
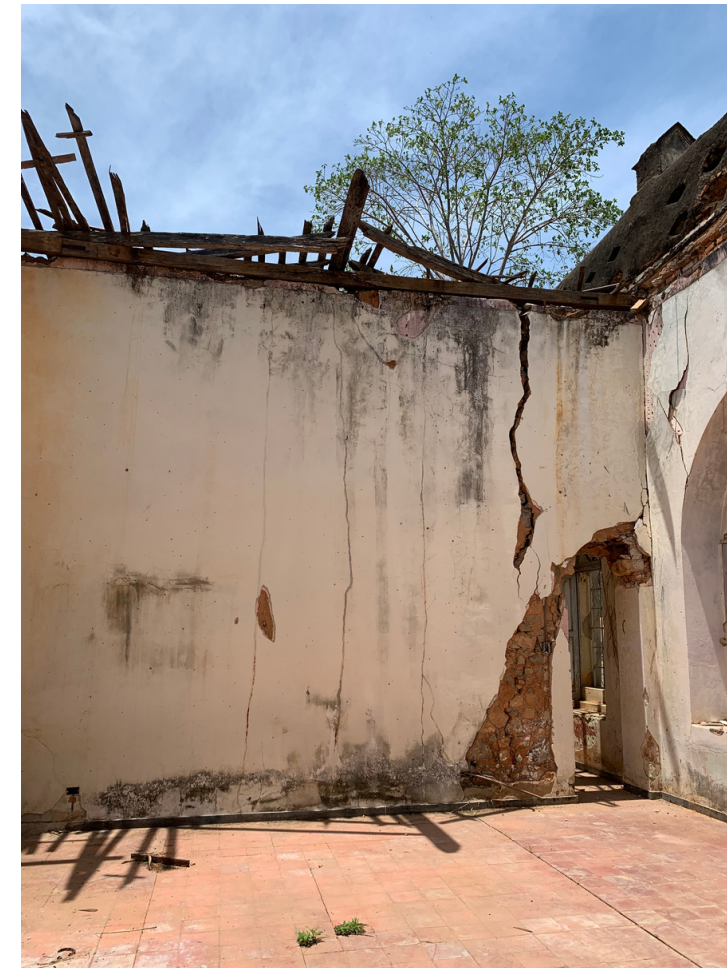
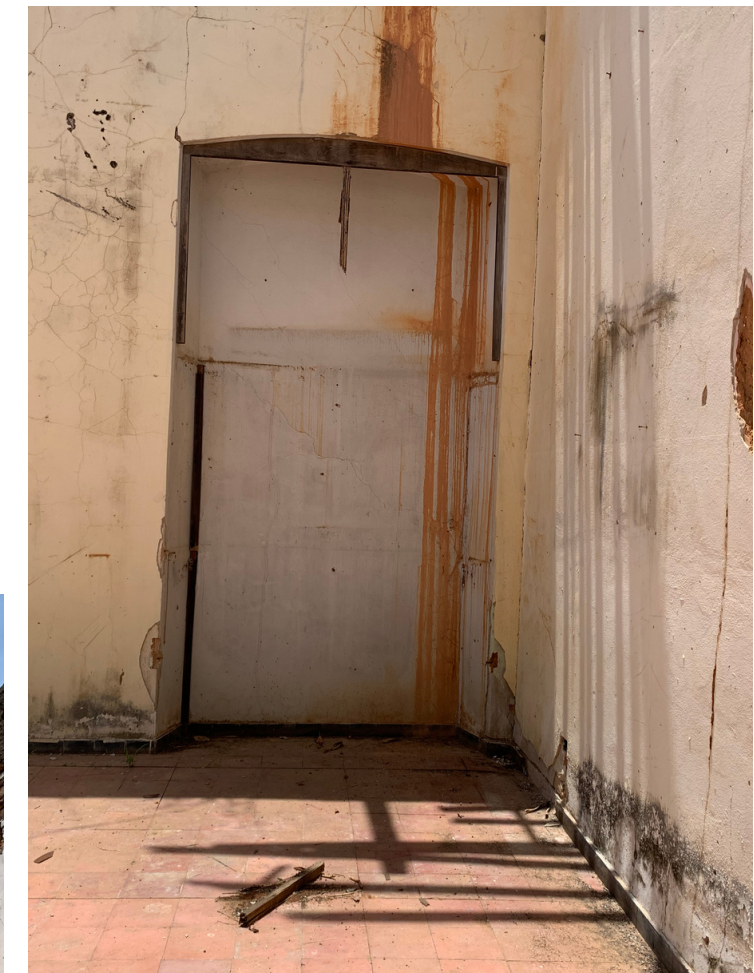
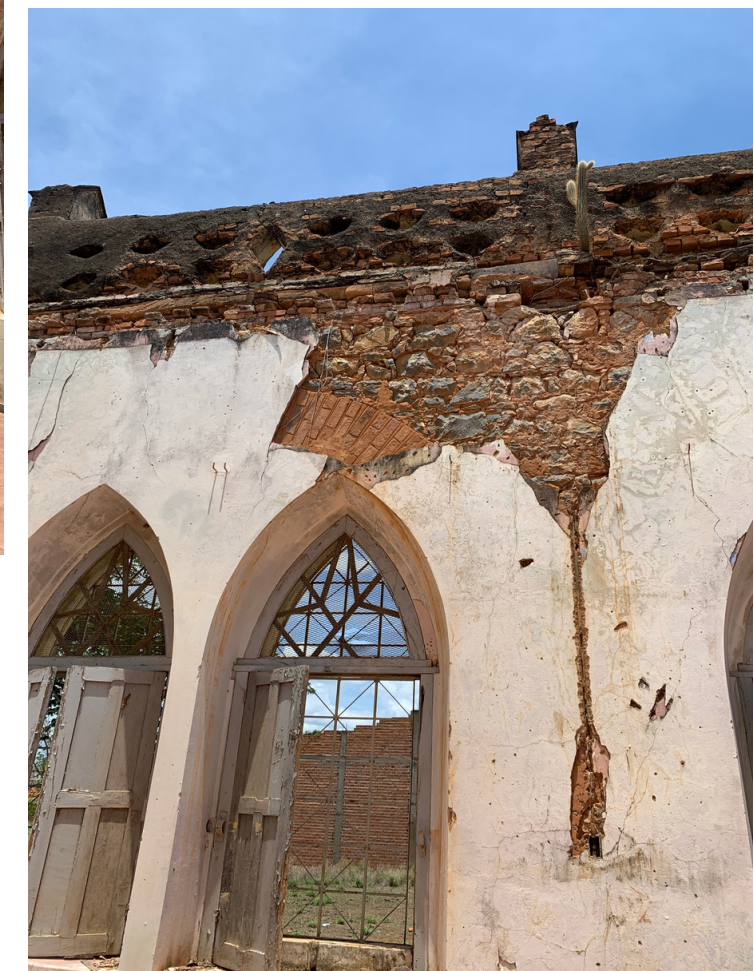
- **SALA H**

- paredes com bastante rachaduras e descolamento da argamassa, também apresentam manchas
- nenhuma estrutura de cobertura restante
- piso apresenta bom estado mesmo com presença de vegetação

sala H do Abrigo dos Pobres / fonte: Autora, 2021 (figura 85)

sala H do Abrigo dos Pobres / fonte: Autora, 2021 (figura 86)

sala H do Abrigo dos Pobres / fonte: Autora, 2021 (figura 87)

sala H do Abrigo dos Pobres / fonte: Autora, 2021 (figura 88)

sala H do Abrigo dos Pobres / fonte: Autora, 2021 (figura 89)

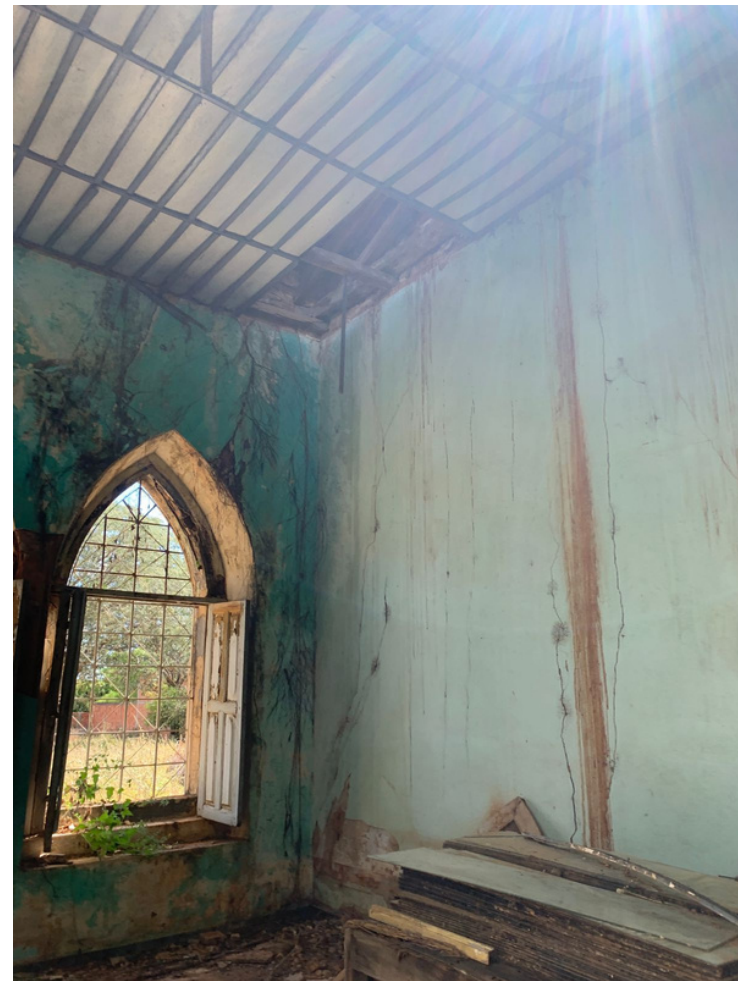
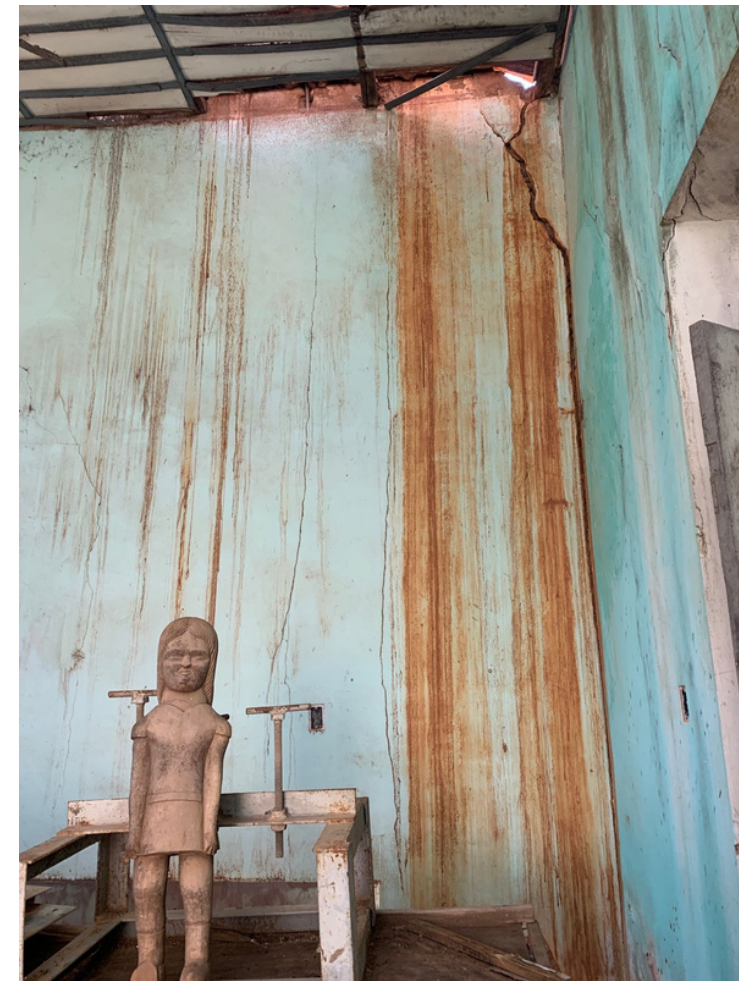
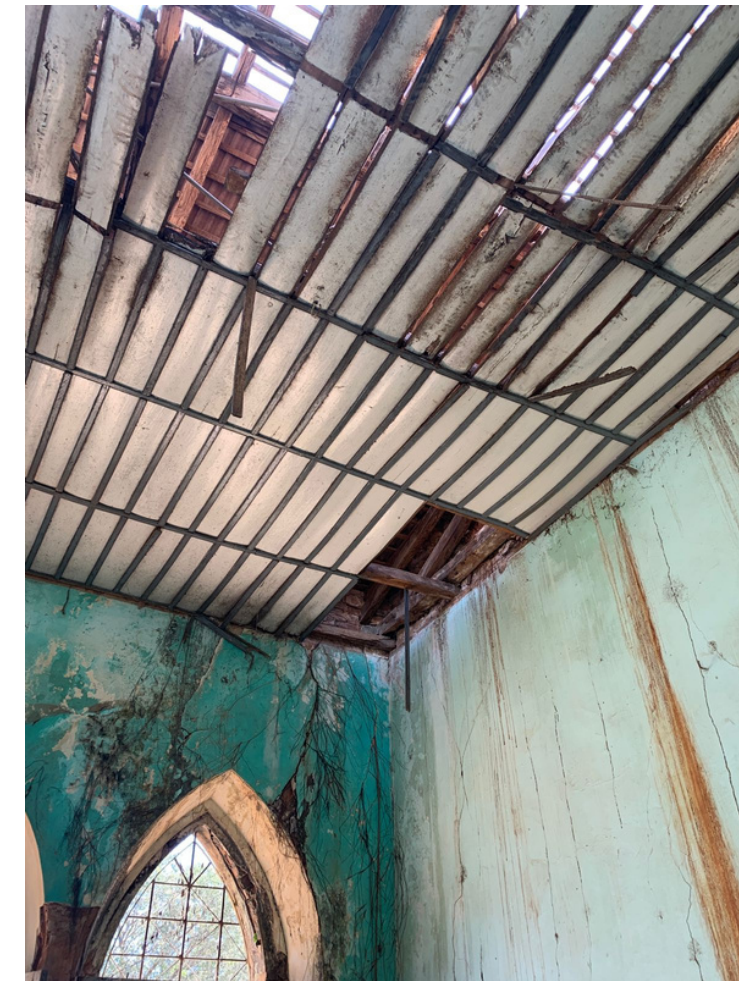
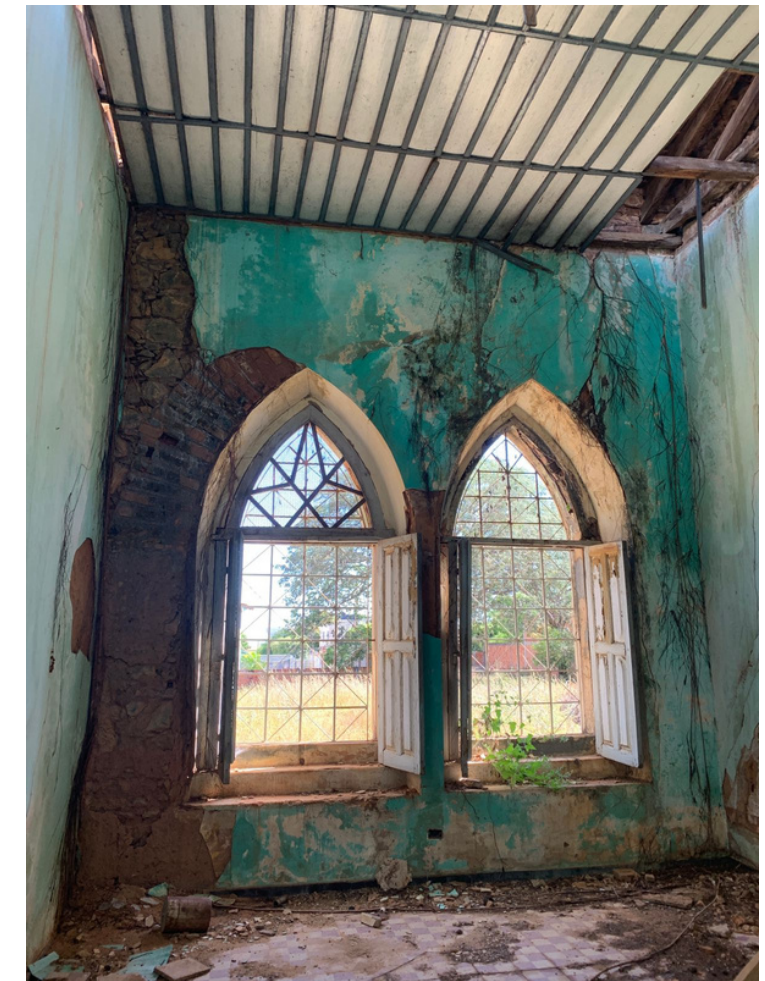
- **SALA L**

- cobertura existente e danificada, com forro em estrutura metálica danificado
- paredes com manchas e vegetação parasitária, além de rachaduras e descolamento da argamassa próximo as janelas
- piso com destacamento de algumas peças

sala L do Abrigo dos Pobres / fonte: Autora, 2021 (figura 90)

sala L do Abrigo dos Pobres / fonte: Autora, 2021 (figura 91)

sala L do Abrigo dos Pobres / fonte: Autora, 2021 (figura 92)

sala L do Abrigo dos Pobres / fonte: Autora, 2021 (figura 93)
