ENTENDER, RECONHECER, DESCOBRIR E VALORIZAR

UMA PROPOSTA DE DOCUMENTAÇÃO PATRIMONIAL PARA O ANTIGO ABRIGO DOS POBRES EM BOM JESUS DA LAPA

Trabalho de Conclusão de Curso apresentado para a banca de defesa do curso de Arquitetura e Urbanismo do Instituto de Educação, Ciência e Tecnologia da Bahia - Campus Barreiras, para obtenção do título em BACHAREL em Arquitetura e Urbanismo.

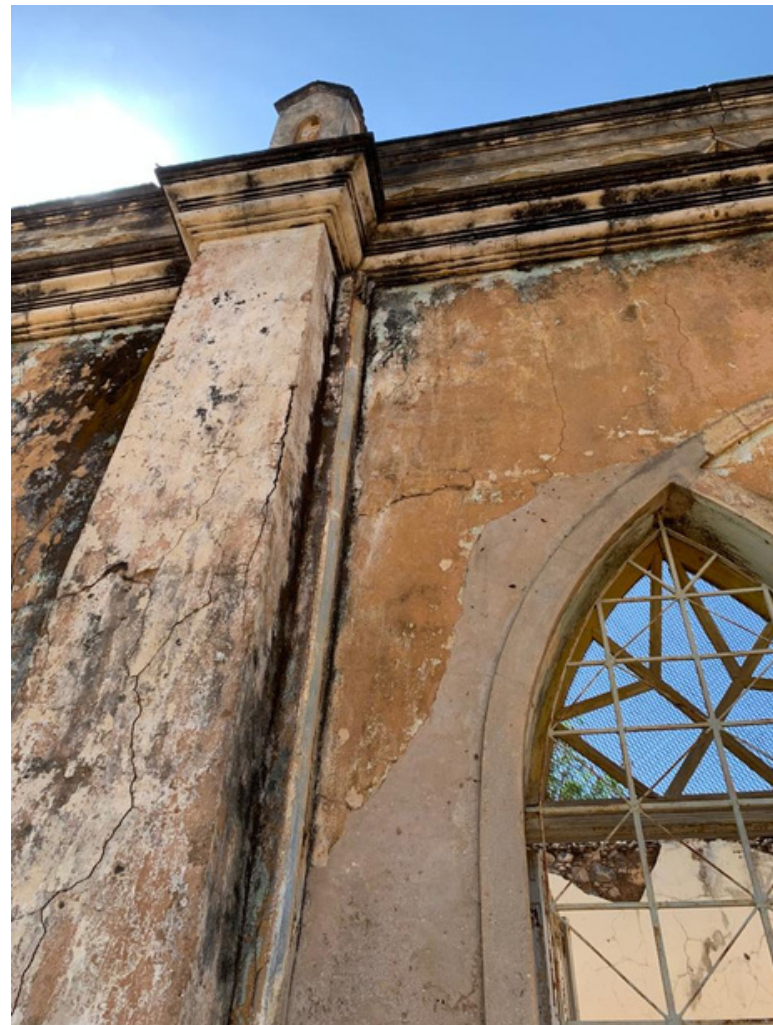
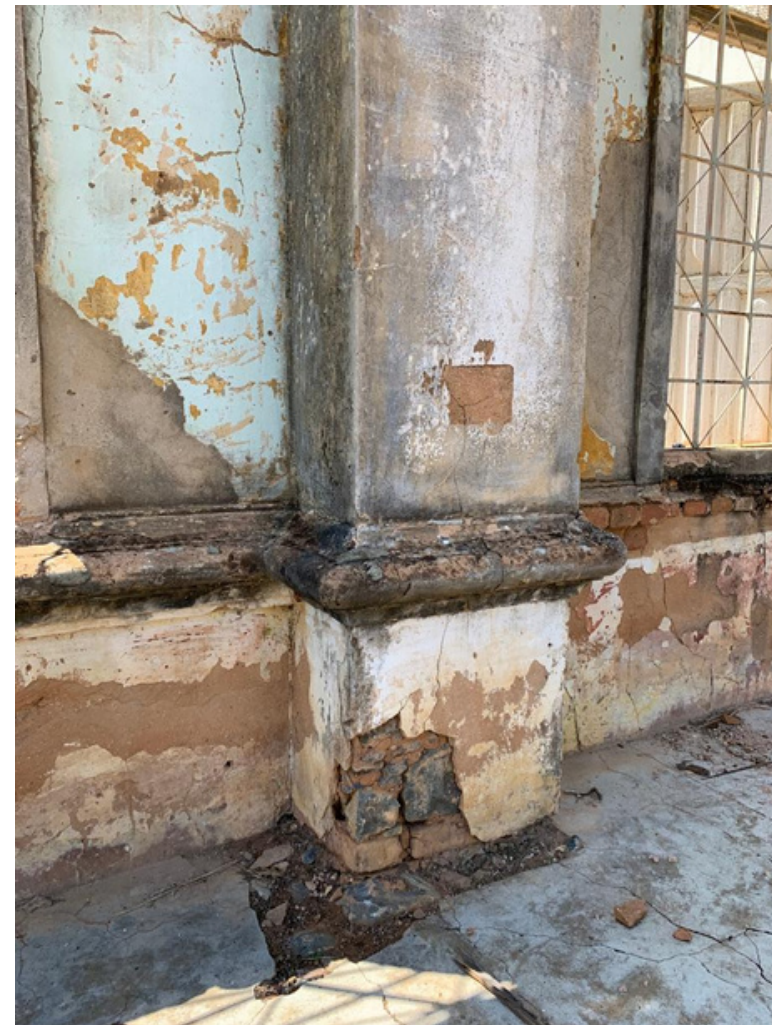
As colunas, algumas já caídas parcialmente, outra integralmente e com manchas e crosta negra.

coluna fachada lateral esquerda do Abrigo dos Pobres / fonte: Autora, 2021 (figura 94)

coluna fachada lateral esquerda do Abrigo dos Pobres / fonte: Autora, 2021 (figura 95)

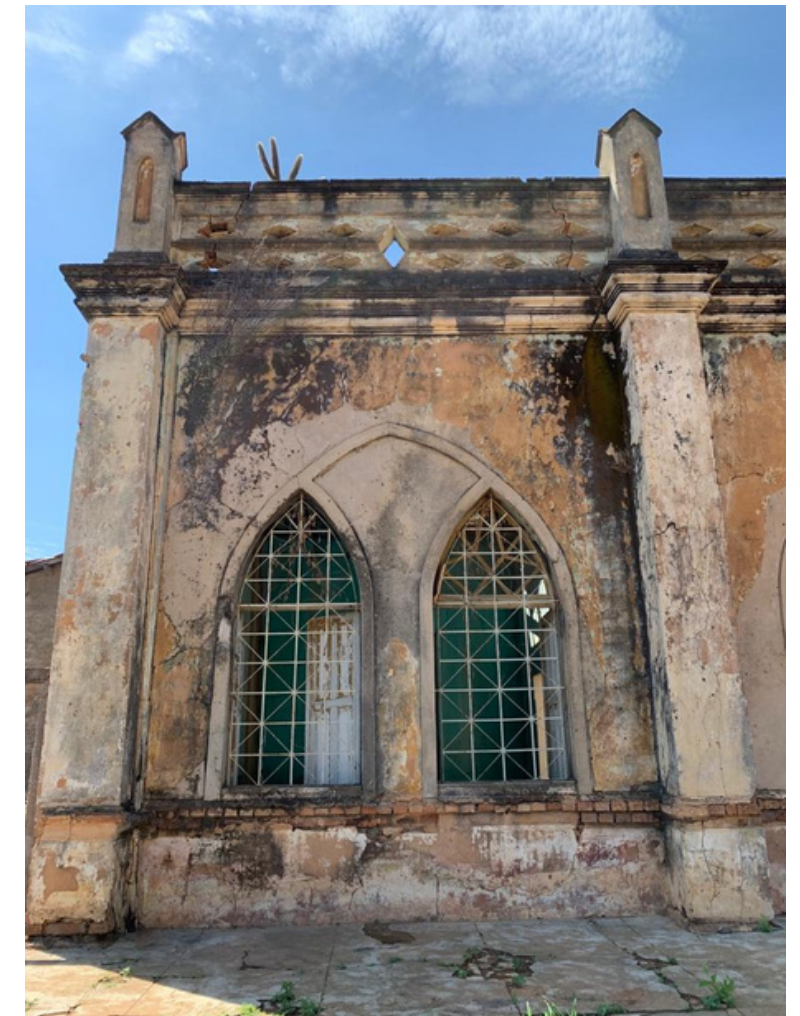
fachada lateral esquerda do Abrigo dos Pobres / fonte: Autora, 2021 (figura 97)
