**DIRETORIA DE ENSINO DO CAMPUS SALVADOR
DEPARTAMENTO ACADÊMICO DE CONSTRUÇÃO CIVIL
CURSO TÉCNICO EM EDIFICAÇÕES**

**RELATÓRIO DE ESTÁGIO: EXPERIÊNCIA EM OBRAS DE
INSTALAÇÕES DE CASA DE BOMBAS PARA MORADIAS
MULTIFAMILIARES**

Relatório apresentado ao Departamento de
Construção Civil do IFBA Campus Salvador como
parte dos requisitos para a obtenção do grau
Técnico em Edificações.

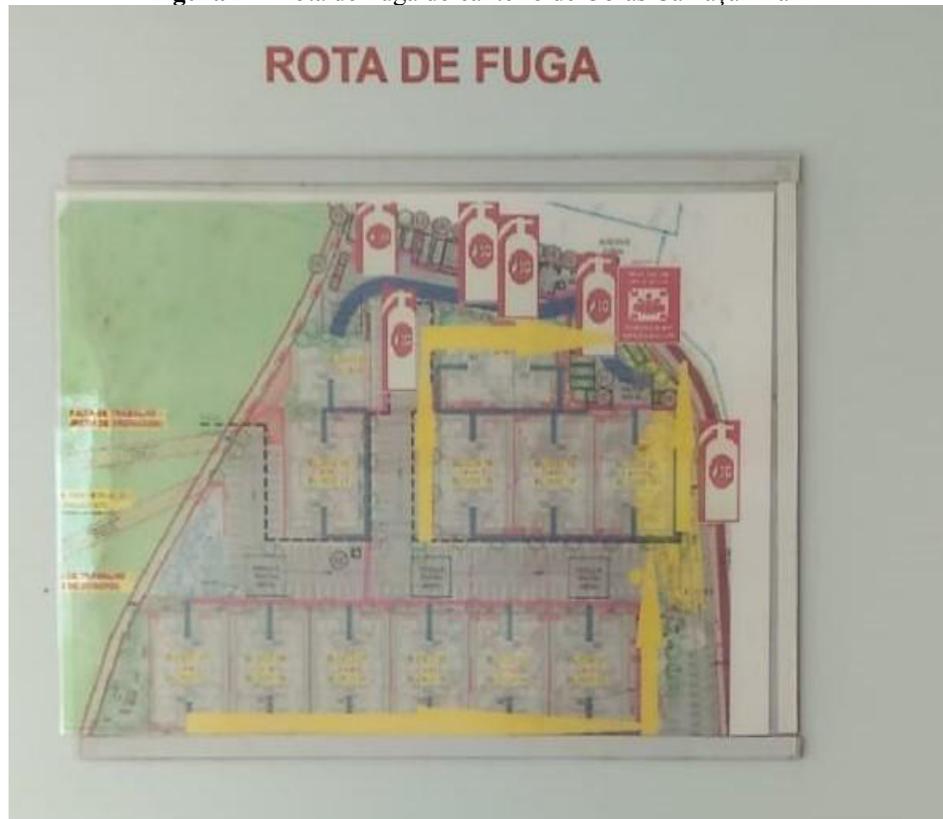
Figura 2 - Rota de Fuga do canteiro de Obras Camaçari Park

Os canteiros das obras dos condomínios em que o estagiário atuou, estiveram sob responsabilidade da Tenda (contratante), ficando esta a cargo do seu gerenciamento, proporcionando segurança (Figura 2), da sua administração, planejamento e organização, sendo responsável também pela implementação de medidas de controle e de prevenção ao ambiente de trabalho dentro da construção civil, dispendo de áreas de vivências (instalações sanitárias, vestiário e refeitório) e Equipamentos de Proteção Coletivo (EPCs), como caminho seguro, sinalizações sonoras e visuais, rotas de fuga e prevenção contra incêndios (item 18.26 da NR-18).

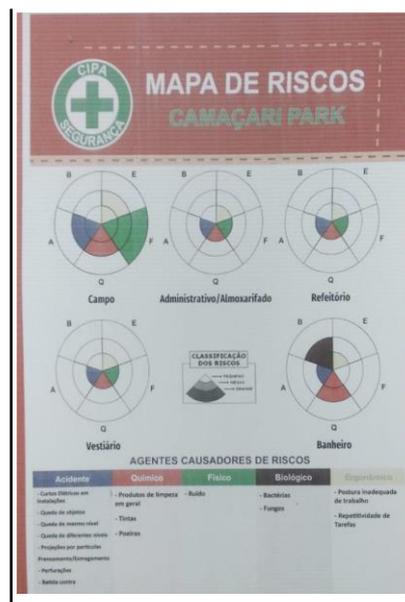
Figura 3 - Mapa Geral de Riscos do canteiro de obras Camaçari Park

Na chegada da obra após a portaria é apresentado, a pessoa que irá entrar no canteiro, o mapeamento de riscos ao qual o ambiente está sujeito, Figura 3, nela é realizado o protocolo de segurança interna do canteiro, ressaltando a utilização devida dos EPIs e EPCs.

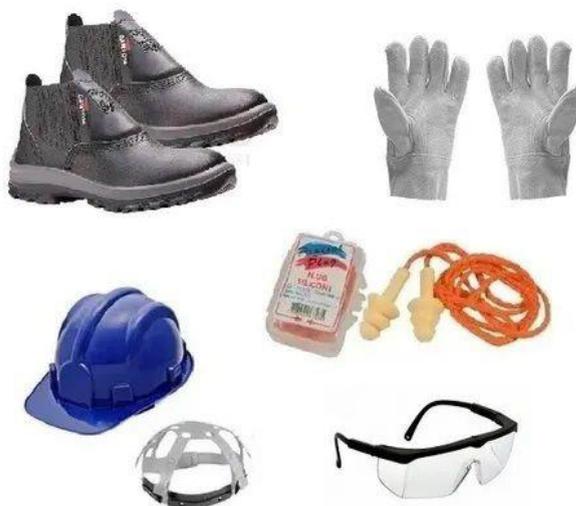
Figura 4 - Equipamentos de Proteção Individual de Canteiros Obras

Conjunto capacete (CA8604 - classe A), carneira e jugular, utilizado pelo estagiário para prevenção de riscos como queimaduras, ferimentos devido à queda de objetos e choques elétricos; protetor auditivo de inserção para proteção do sistema auditivo contra níveis de pressão sonora superiores ao estabelecido na NR-15, Anexos n.º 1 e 2. Óculos de proteção UV (CA6942) proteção dos olhos contra impactos de partículas volantes e contra luminosidade intensa; protetor fácil fator 50 para proteção da face contra radiação ultravioleta; camiseta de proteção UV; colete refletivo (CA 012505312); botas de segurança (CA 33.111), para proteção dos pés contra agentes provenientes de energia elétrica, para proteção dos pés contra agentes abrasivos e escoriante, contra agentes cortantes e perfurantes; luvas (CA30.916) para proteção das mãos contra agentes abrasivos e escoriantes, conforme é mostrado na figura abaixo.

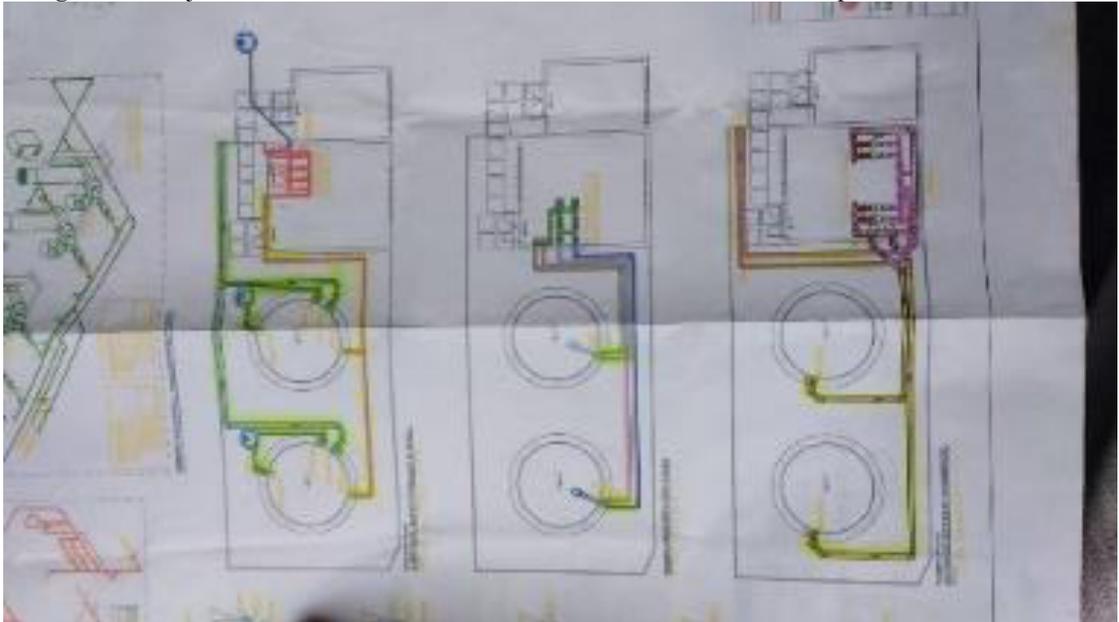
Figura 7 - Projeto da Casa de Bombas do condomínio Elevador Lacerda impresso em Formato A4

- Computador:
Cedido pela contratante em casos específicos para ser utilizado a fim de manusear os Projetos Arquitetônicos no *AutoCad* e elaborar os levantamentos quantitativos de materiais via *Excel*
- Papel, Caneta e Prancheta:
Frequentemente utilizado para leitura de projetos, preenchimento de *Checklists* de rosqueadeira, furadeira, lixadeira, Liberação de Permissão de Trabalho (PT), ordenamento e gestão dos serviços executados, assinatura de recebimento de material, desenho de *croqui* e esboços.

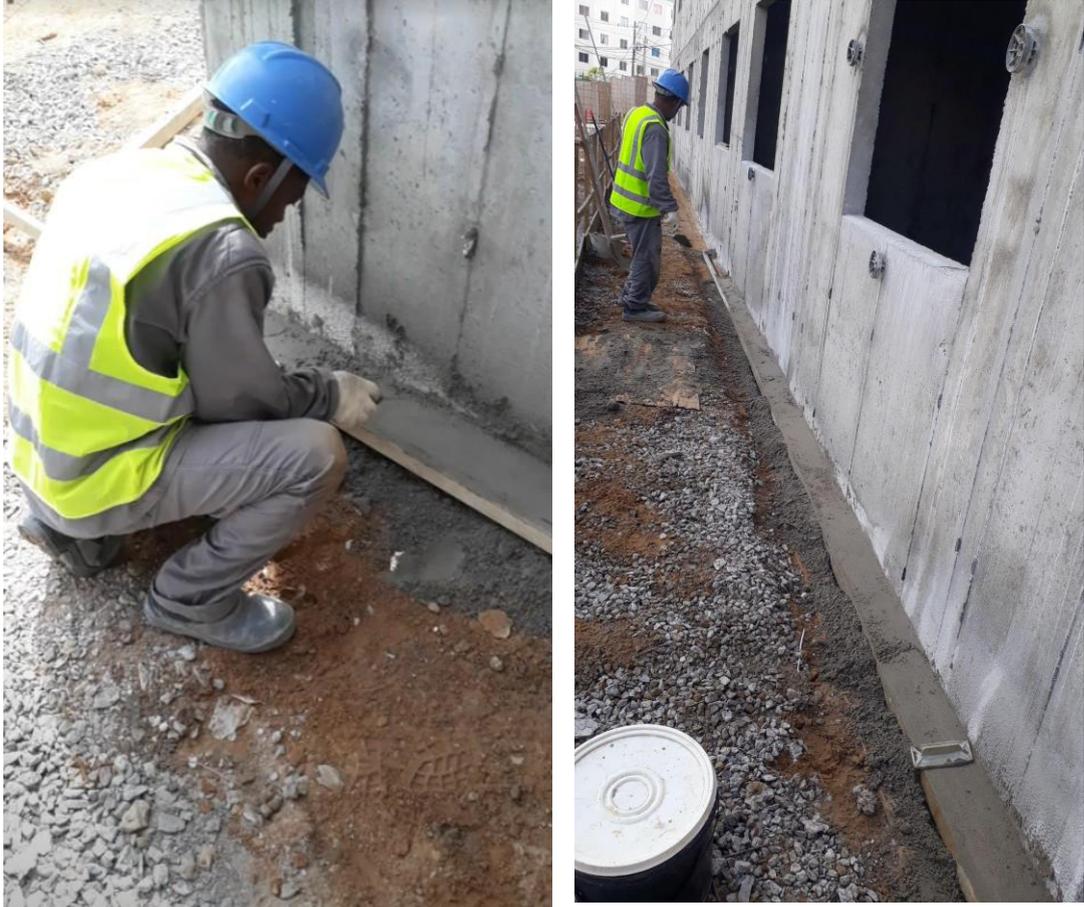
Figura 9- Execução de sóculo no canteiro do condomínio Elevador Lacerda

Acabamento e regularização de sóculo: Serviços executado nos canteiros dos Condomínio Elevador Lacerda e Costa portuguesa. Nesta etapa atuou-se no acompanhamento da equipe de pedreiros e ajudantes, da gestão do serviço e ao registro em diário de obra.

Sóculo - Acabamento no “dente” do radier da torre, sem a necessidade de projeto, feito de massa fresca de cimento e areia, adotando-se como medida padrão de 15 cm de largura e comprimento correspondente a torre em que está sendo executada. Sua finalidade era de impermeabilizar o radier das águas pluviais afim de inibir fissuras e incorporação de água no mesmo

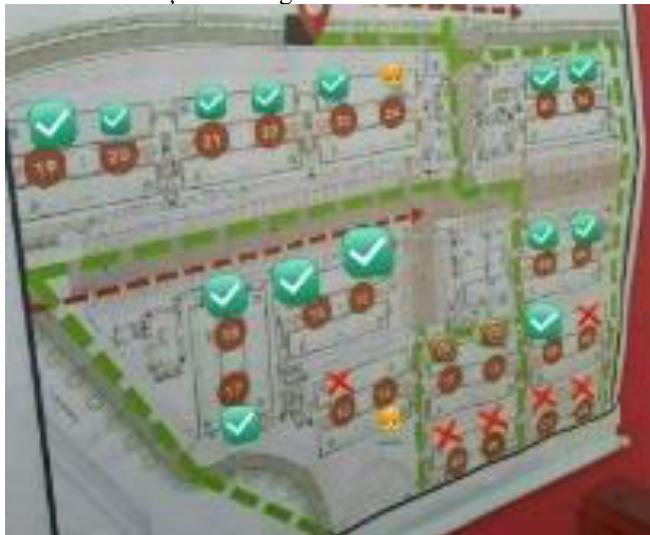
Figura 10 - Gerenciamento de serviço de Abrigo de Gases no canteiro do condomínio Elevador Lacerda

Prumada de abrigo de gás: Serviço fiscalizado no condomínio Elevador Lacerda, neste serviço o estagiário atuou no acompanhamento da equipe de pedreiros e ajudantes, guiando-os nas respectivas torres que necessitavam desta construção, auxiliando na interpretação do projeto afim de atender as suas necessidades, auxiliando no monitoramento das etapas do processo construtivo, que consistiam em:

- Prumada dos blocos, concretagem dos pilares, escoramento da laje, concretagem e cura da laje, desforma das escoras, chapisco, emboço e reboco.

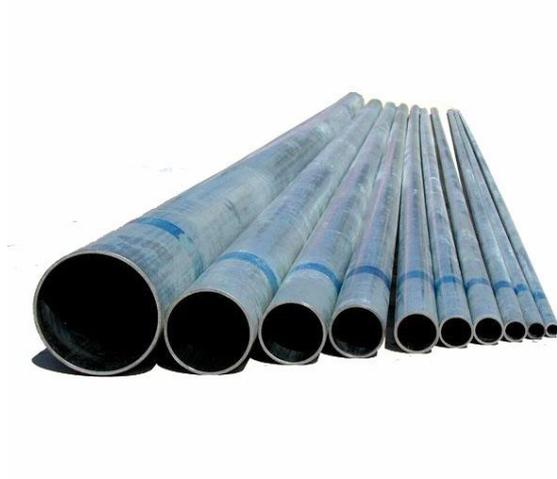
Figura 13 - Tubulação de Aço Galvanizado de 6' a 1'

- Pressurização – escavação da área externa, confecção das peças de 6' de aço galvanizado, entroncamento das peças no castelo ao cavalete das bombas, aterramento da tubulação da área externa, confecção do cavalete das bombas, montagem e entroncamento do cavalete nas bombas, entroncamento para transição do aço galvanizado 4' para PVC PBA 100 mm Classe 15 para o sistema de água fria do Condomínio.

ABNT NBR 5626:2020 - Instalação Predial De Água Fria - Tem o objetivo de estabelecer exigências e recomendações relativas ao projeto, execução e manutenção da instalação predial de água fria. Sendo aplicada de forma direta nas instalações hidrossanitários de Castelo D'água e Casa de Bombas, que requeriam a devida montagem das tubulações e conexões em aço galvanizado para instalações de água fria.

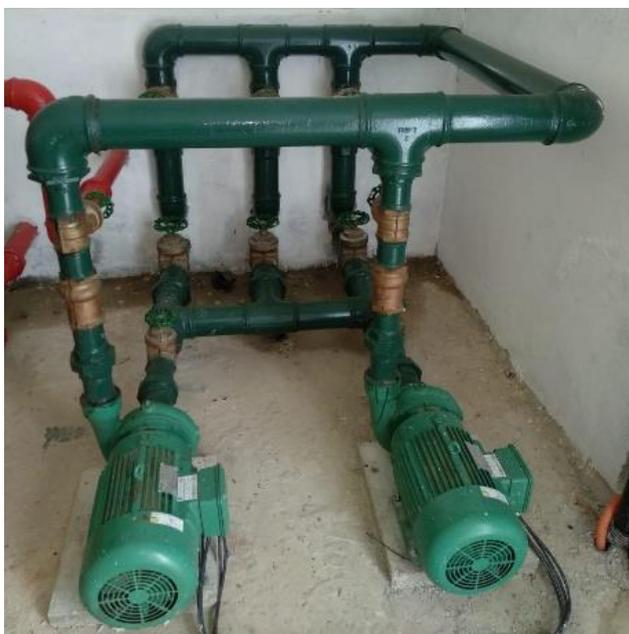
Figura 14- SKID sucção e recalque do Condomínio Elevador Lacerda

- Sucção e Recalque – confecção das peças de 4' de aço galvanizado, entroncamento das peças nas saídas de sucção e recalque ao cavalete das bombas de sucção e recalque, confecção do cavalete das bombas, montagem do cavalete de bombas (Figura 14 e 19)

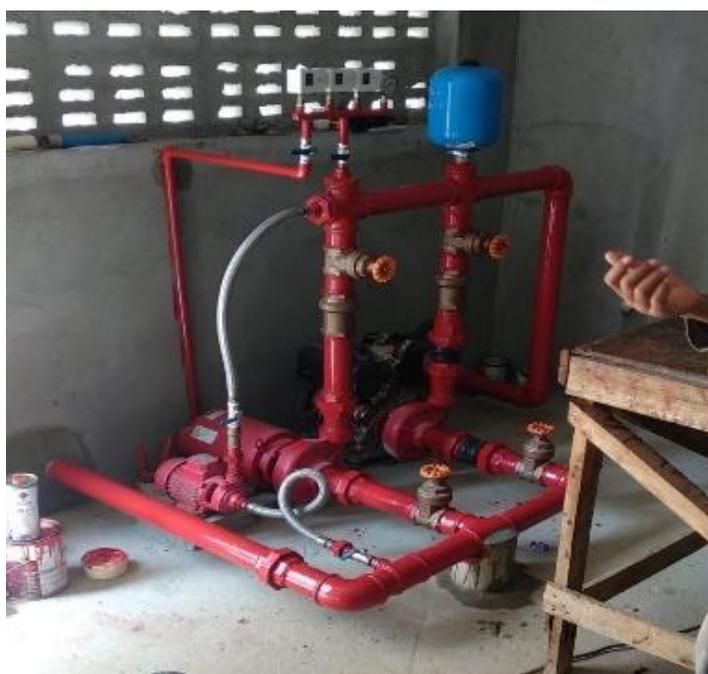
Figura 15- SKID incêndio do Condomínio Elevador Lacerda

- Saída do castelo - escavação, confecção das peças de 75 mm PVC Soldável (Figura 16), entroncamento da limpeza do castelo a caixa de água pluvial.
- Incêndio – escavação da área externa, confecção das peças 3' de aço galvanizado, entroncamento do castelo ao cavalete de incêndio, aterramento da área externa, confecção e montagem do cavalete das bombas jockey, principal e combustão a diesel (Figura 15 e 17), confecção das peças 2.1/2' de aço galvanizado, entroncamento das peças galvanizado a transição 75 mm PVC PEAD a rede de incêndio do condomínio.

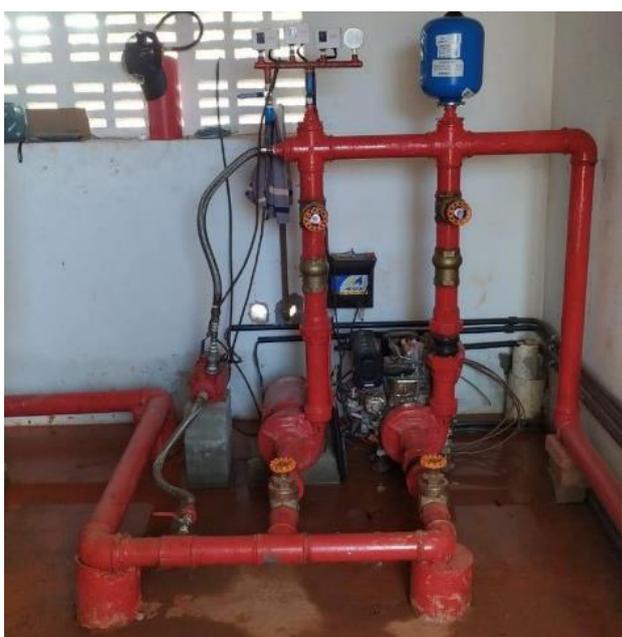
Figura 17 - SKID Incêndio da Casa de Bombas do Condomínio Camaçari Park

- Quadros Elétricos – Fixação dos quadros do SKID de Incêndio, SKID sucção e recalque, SKID de pressurização e quadro geral da Casa de Bombas, instalações dos eletrodutos, passagem dos fios, instalações dos fios nas respectivas bombas, testagem do sistema.
- SPDA – Fixação dos garfos de captação de descargas atmosférica e instalação da Luz de topo (Figura 19) no topo do castelo, Descidas do castelo cabos de Aços, aterramento das hastes de cobres de metal no solo, fixação dos fios ao aterramento.
- Boias elétricas – Fixação dos fios de acionamentos das bombas de sucção e recalque ao quadro, passagem dos cabos PP a escotilha do castelo, instalação das boias elétricas no castelo superior.

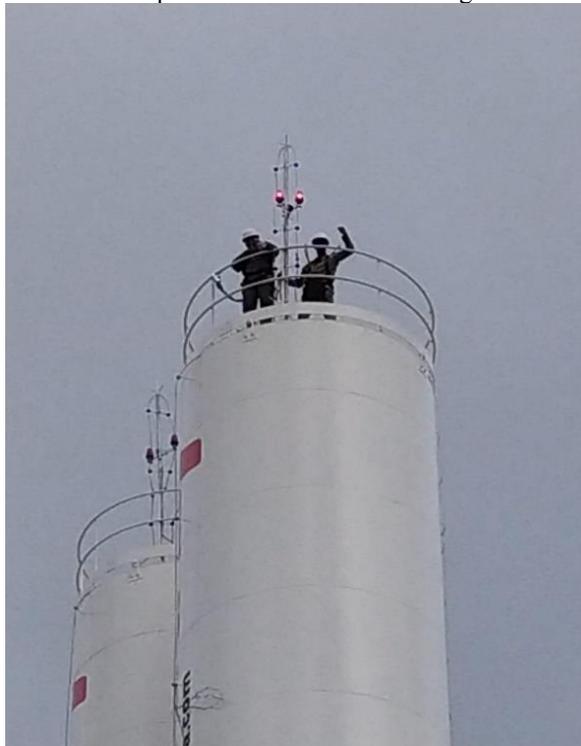
Figura 19 - Instalação da Luz de Topo do SPDA do Castelo D'água no Condomínio Camaçari Park

Instalação Elétrica de Castelo d'água e Casa de Bombas: Serviço acompanhado pelo estagiário no condomínio Camaçari Park, que consiste na instalação elétrica do quadro geral de energia da Casa de Bombas, do quadro das bombas de sucção e recalque, do quadro das bombas de pressurização e o quadro das bombas do Sistema de Incêndio, além disso o serviço de instalação do Sistema de Proteção Contra Descargas Atmosféricas (SPDA) dos Castelos D'água. Neste serviço realizou-se o recebimento dos materiais e conferência do levantamento, juntamente com o setor de orçamentos da contratada, auxiliou na supervisão do serviço e monitorou processos de instalação, nas etapas de:

ABNT NBR 5419-3:2015 - Proteção contra descargas atmosféricas Parte 3: Danos físicos a estruturas e perigos à vida - Seu objetivo é evitar ou minimizar os impactos dos efeitos dos raios (descargas elétricas atmosféricas), que podem causar explosões, danos materiais, incêndios e até mesmo risco à vida de pessoas e animais. Foi aplicada no serviço de Sistema de Proteção contra Descargas Atmosféricas (SPDA), nas etapas de capitação, descidas e aterramento com a finalidade atender as exigências do laudo técnico.

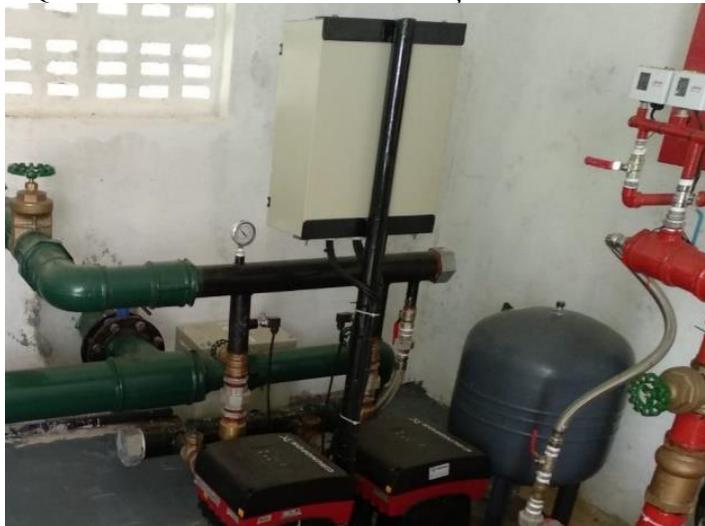
Figura 20 - Quadro Elétrico do SKID de Pressurização no Condomínio Jardim de Alá

Manutenção hidráulica e elétrica de Castelo d'água e Casa de Bombas – Serviço executado no Condomínio Jardim de Alá, que consiste realização manutenção preventiva e corretiva, refazendo o serviço que já havia sido prestado pela empresa que não estavam em conformidade com o projeto, assim evitando danos futuros ao conjunto e por consequência prejuízo para os moradores do condomínio. Nesta etapa realizou-se a solicitação de material, conferência do serviço com os projetos elétricos e hidráulico, monitoramento das atividades e supervisão do serviço.

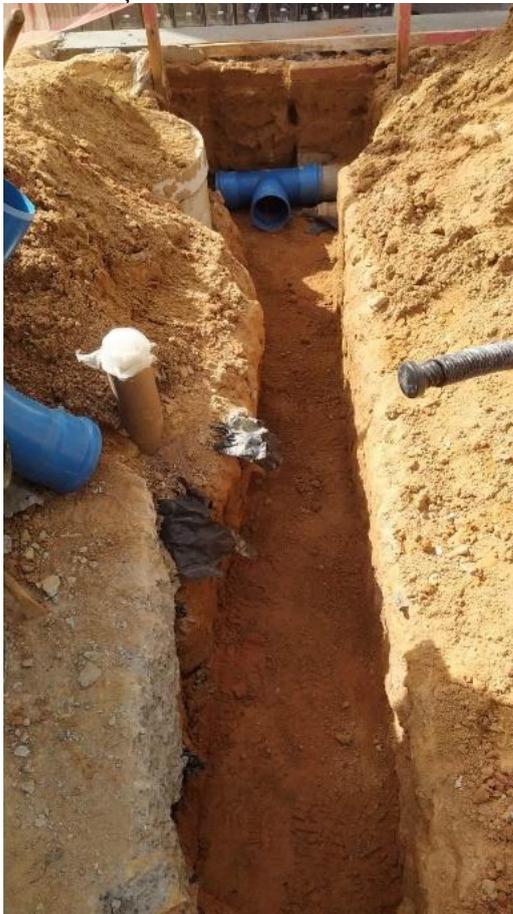
Figura 22 - Instalação da Tubulação de entrada da Castelo no condomínio Elevador Lacerda

- Entrada de água no castelo – escavação, confecção das peças de 150 mm em PVC Defofo (Figura 22), entroncamento conforme o projeto da tubulação em espera da EMBASA até o castelo.
