**DIRETORIA DE ENSINO DO CAMPUS SALVADOR
DEPARTAMENTO ACADÊMICO DE CONSTRUÇÃO CIVIL
CURSO TÉCNICO EM EDIFICAÇÕES**

**RELATÓRIO TÉCNICO DE ESTÁGIO:
EXPERIÊNCIA E ACOMPANHAMENTO DA
ETAPA DE FUNDAÇÃO EM HÉLICE CONTÍNUA.**

Relatório apresentado ao Departamento de Construção Civil do IFBA Campus Salvador como parte dos requisitos para a obtenção do grau técnico em edificações.

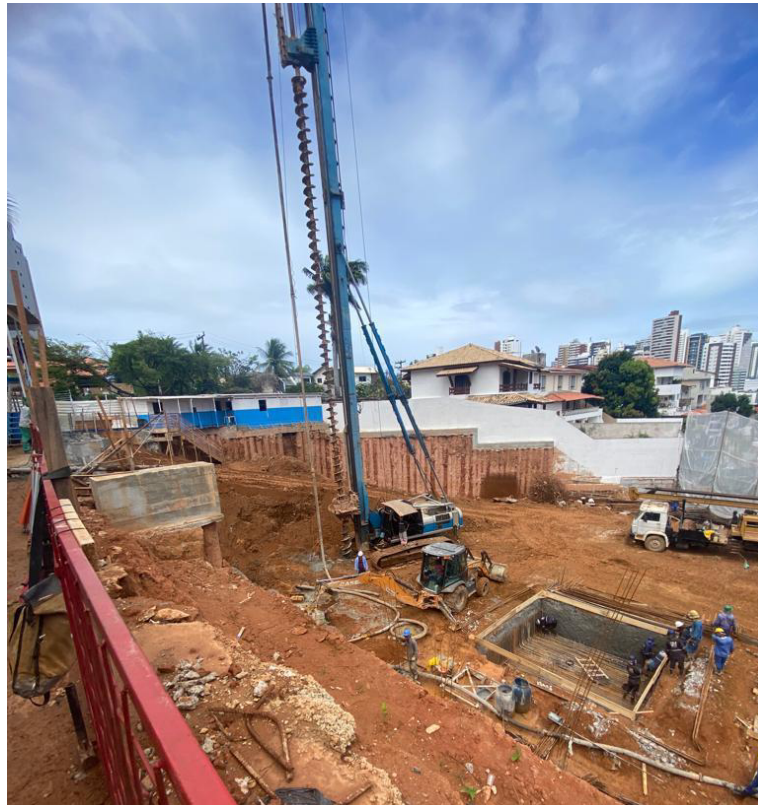
Figura 3 - Canteiro da obra EGEU, com foco no término das estacas, e início na armação de um dos blocos.

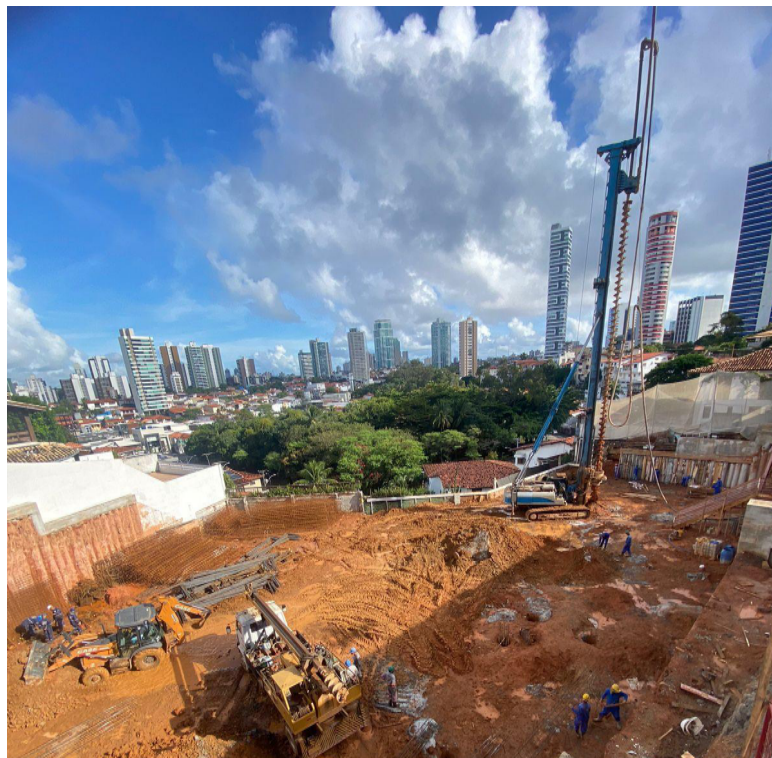
Figura 4 - Canteiro da obra EGEU, possibilitando ver os furos e ferragens acima do nível do terreno.

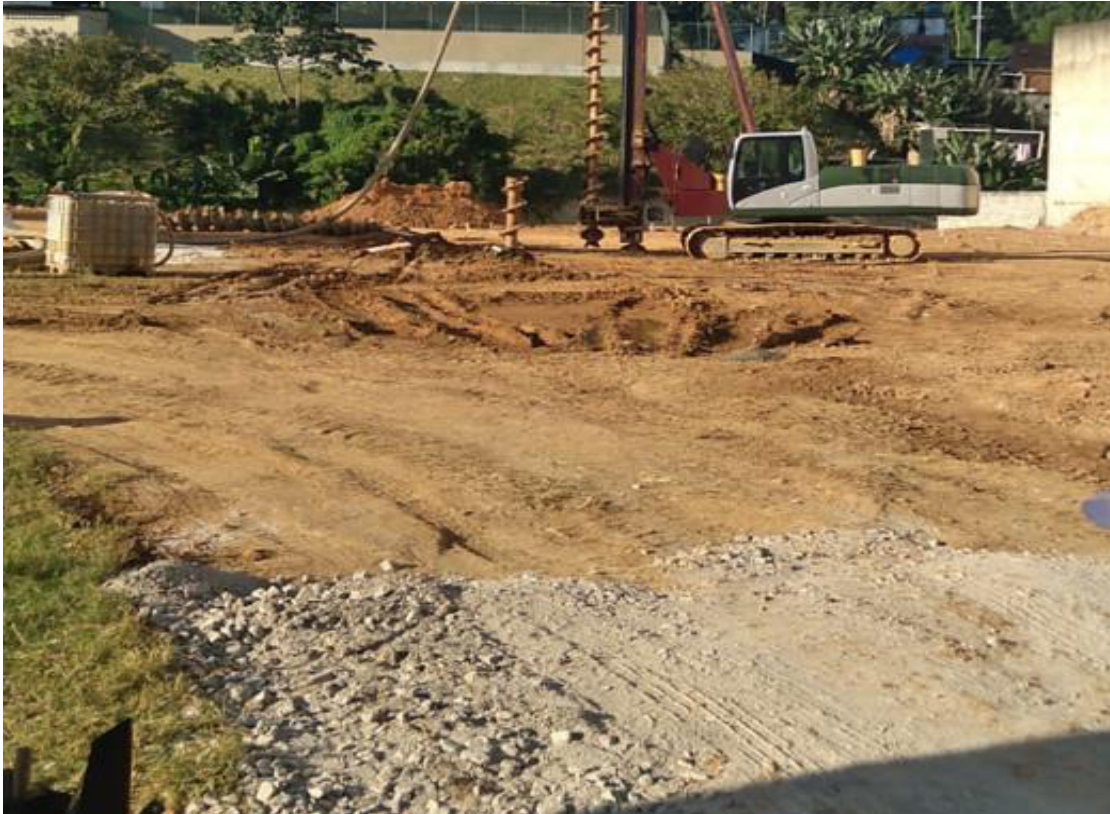
Concernente a obra Biosphere Essence, é ilustrada na figura 9 mostrando o equipamento hélice contínua monitorada performando-se, e a situação do canteiro de obra, na qual fica perceptível uma enorme área que será construída em um terreno plano, ou seja, nivelado com a rua, no momento da etapa de fundação.

Figura 9 - Canteiro da obra Biosphere Essence

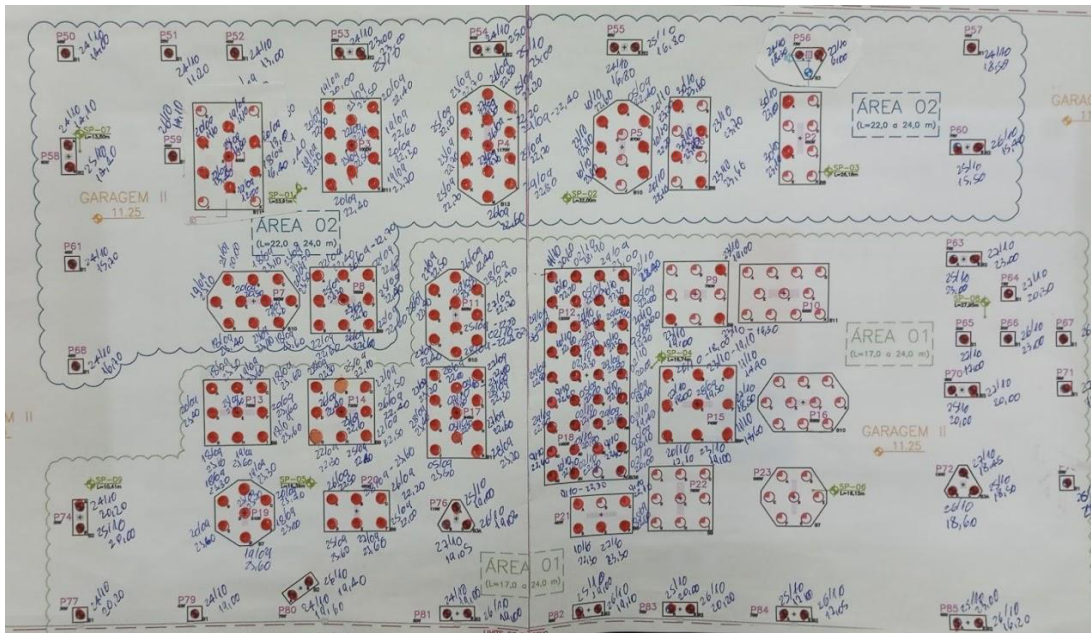
Figura 10- Gerenciamento das estacas executadas em hélice contínua monitorada na obra Biosphere Essence.

Assim como ilustrado na figura 10, para manter o gerenciamento, as estacas finalizadas é marcadas por caneta esferográfica vermelha, em conjunto a metragem e data escrita

manualmente, facilitado visualmente o canteiro de obras, tendo noção das estacas faltantes e resumo breve de produção diária.

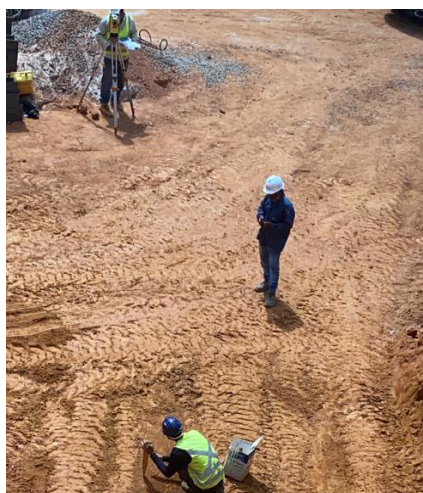
Para locação das estacas, o local da fundação deve ser devidamente preparado, o que inclui a limpeza da área e a marcação das posições das estacas no solo de acordo com o projeto. A equipe de terraplanagem e de topografia fica encarregada de fazer essas respectivas atividades, conforme figura 11.

Figura 11- Fazendo a locação da estaca por meio de uma estação total

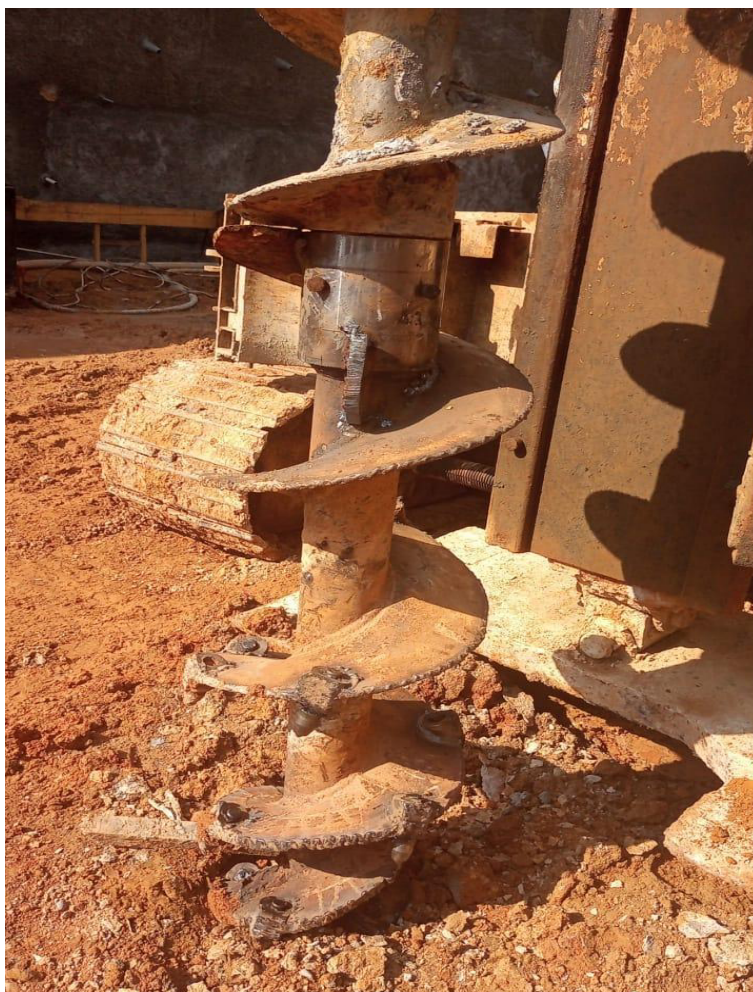
A figura 12 apresenta a ponteira de um trado de hélice contínua, uma parte fundamental desse equipamento. A função principal da ponteira do trado de hélice contínua é facilitar a penetração do equipamento no solo e ajudar na quebra e remoção dos materiais durante a perfuração. Ela é projetada para cortar e desagregar o solo, tornando mais fácil a entrada do trado no terreno.

Figura 12- Ponteira, ferramenta utilizada para perfurar.

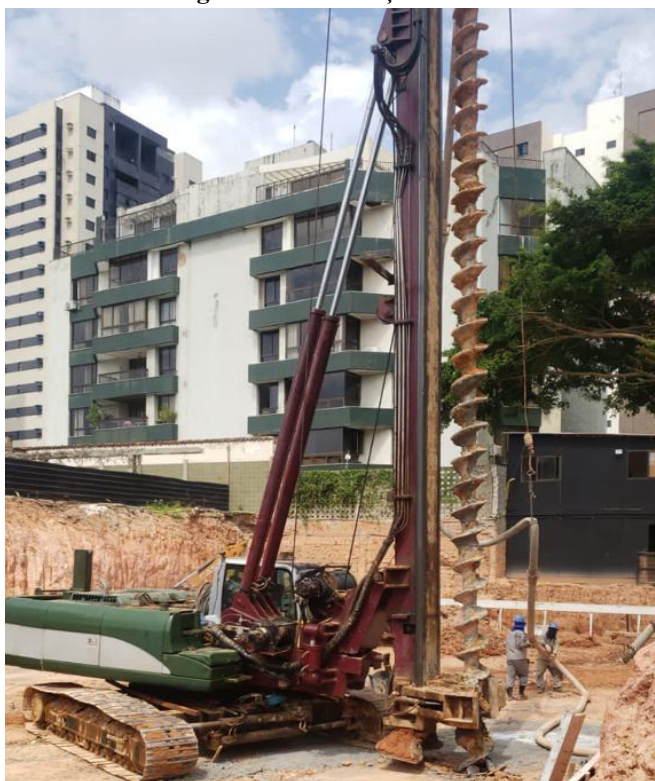
Para acompanhamento da perfuração do solo, a broca helicoidal é lentamente introduzida no solo enquanto gira continuamente. À medida que a broca gira, ela corta o solo e os detritos são retirados da perfuração. O operador monitora o processo e ajusta a velocidade medida em torque de rotação da broca e a taxa de avanço conforme necessário com base nas características do solo, conforme mostrado nas figuras 13 e 14.

Figura 13 - Perfuração iniciada.

Figura 14 - Finalizando furo.

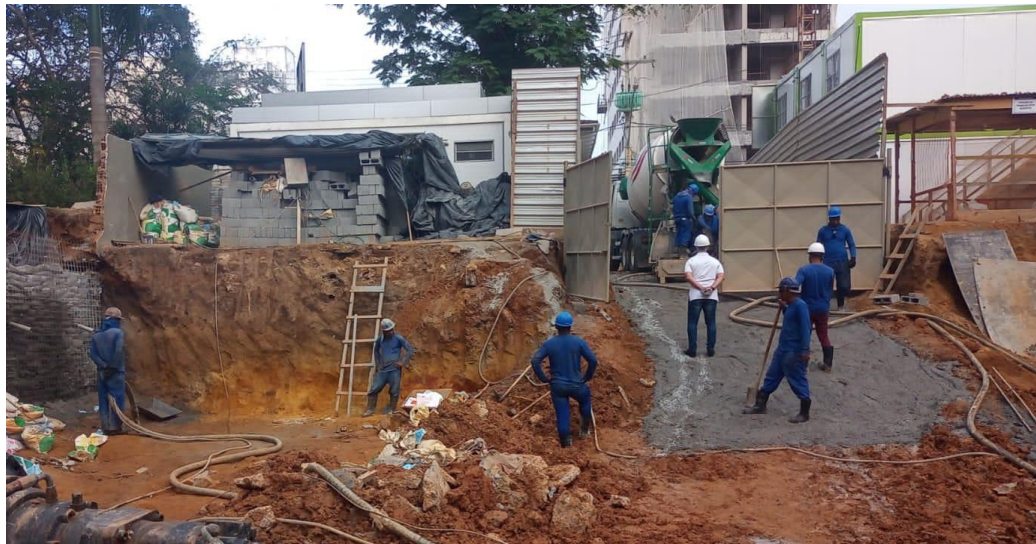
O próximo passo após a finalização do furo é a **Injeção de Concreto**. À medida que o perfuração contínua o trado é sacado, o concreto é injetado na abertura através da haste central da máquina de perfuração. Como ilustra na figura 15 e figura 16, a rede de mangotes transporta o concreto do caminhão betoneira até equipamento, na qual fará a concretagem da estaca.

Figura 15- Rede de mangotes saído do carro de concreto em direção ao equipamento perfuratriz.

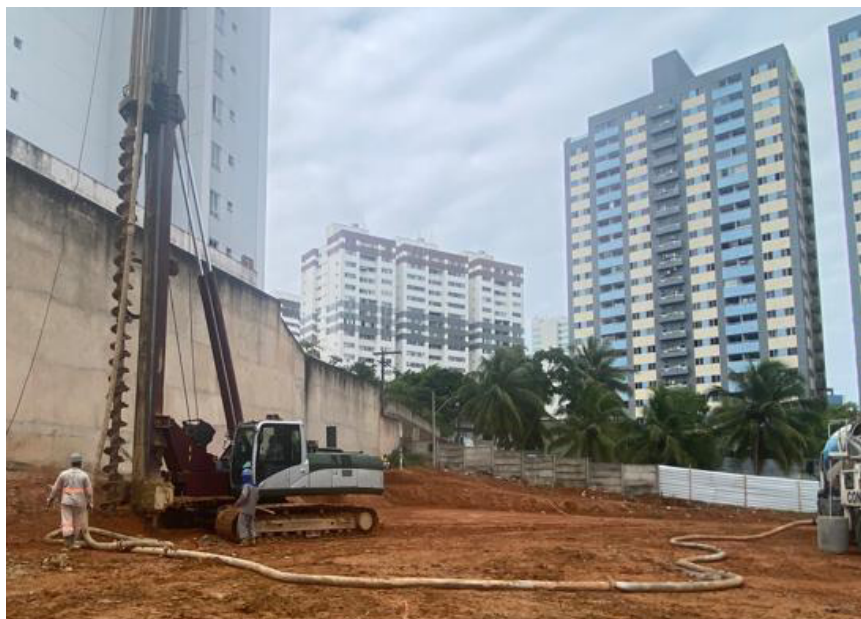
Figura 16- Injetando o concreto na estaca através de mangotes.

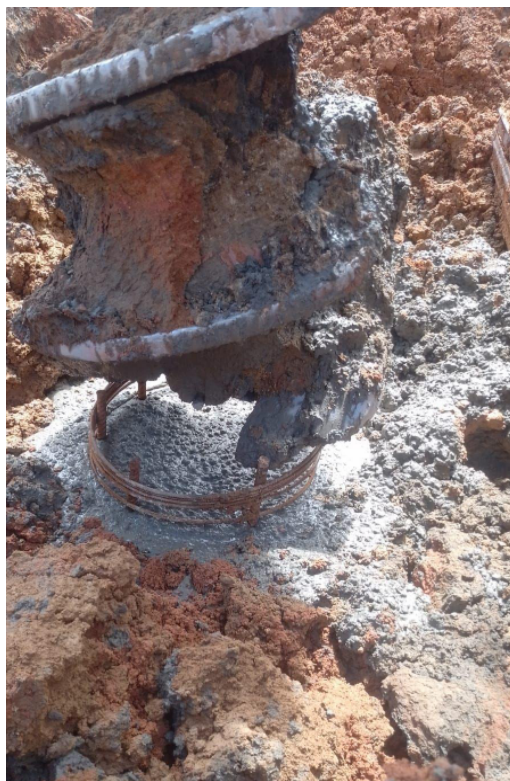
O último passo da execução da estaca é a **colocação da armadura**, após concretada, a armadura é inserida na estaca para reforçá-la. A armadura geralmente é composta de barras de aço, que são cortadas e dobradas de acordo com as especificações do projeto. A armadura é então é baixada cuidadosamente no interior da estaca, sendo um processo que deve ser feito rapidamente, para que o concreto não dê pega, além garantindo que esteja posicionada corretamente e que haja cobertura adequada de concreto ao seu redor para proteção contra corrosão, como mostra a figura 17. Dependendo do traço do concreto, a própria hélice contínua ajuda a descer a armadura, fazendo um esforço vertical com o trado, assim como é mostrado na figura 18.

Figura 18- Descendo a ferragem com o auxílio do trado do equipamento

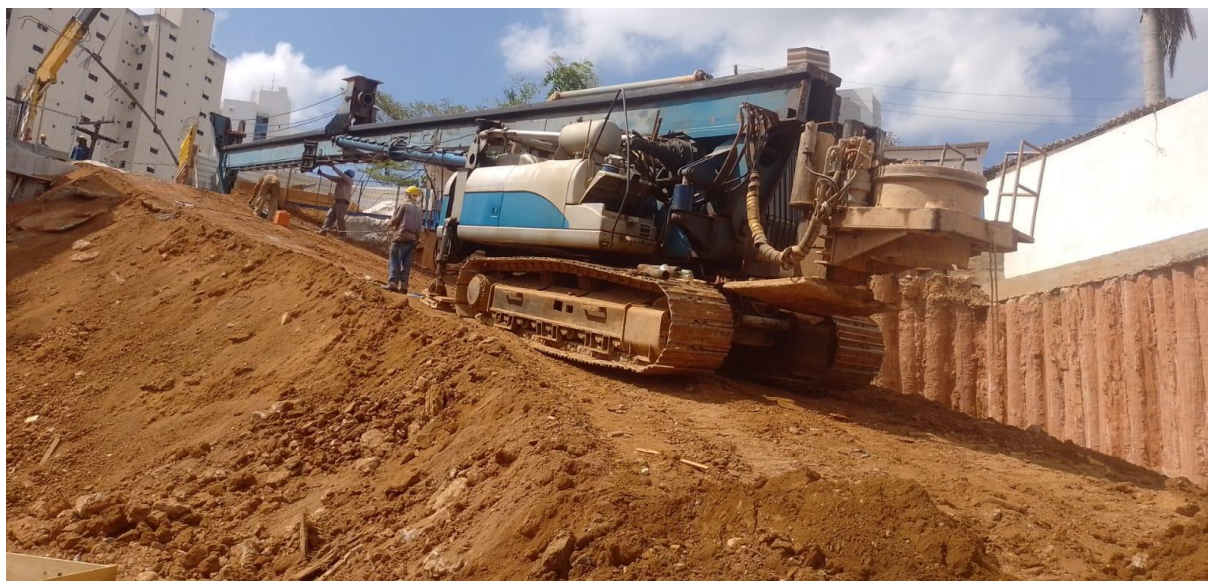
Após conclusão de todas as estacas previstas pelo projeto, a desmontagem do equipamento é feita, a retirada de trado da torre, a retirada de mangotes, e arriamento da torre. O acesso de saída do canteiro de obra deve estar com condições necessárias para a máquina passar, com rampas não íngremes, espaço com mais de 4m.

Figura 19- Equipamento saindo da obra EGEU, pela rampa.

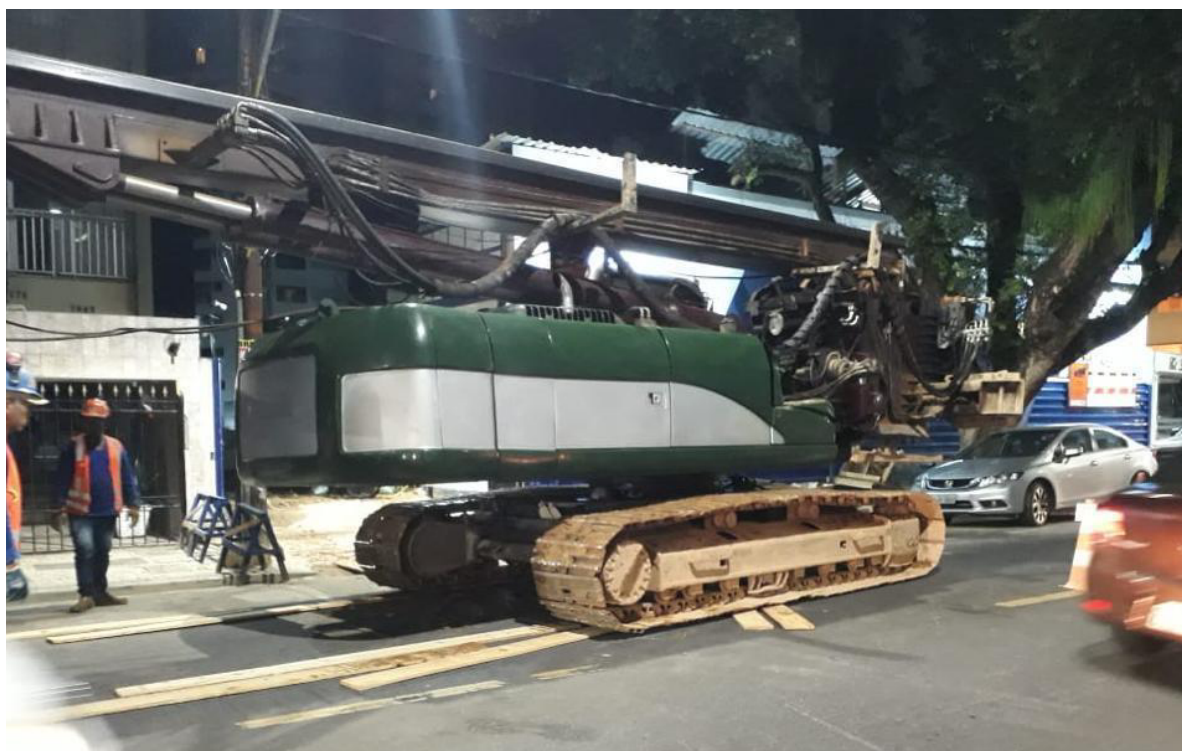
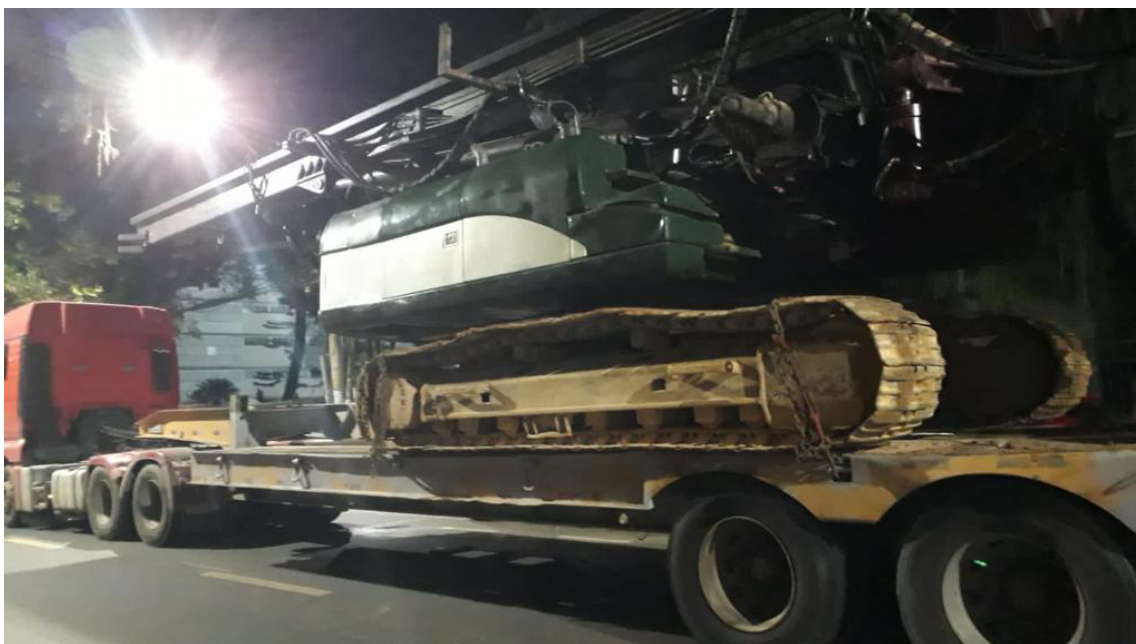
O equipamento é transportado por meio de carreta, e suas ferramentas como trado, ponteira, mangote é transportado por um munck. Para realizar essa operação, leva-se em conta o trânsito da cidade, dependendo do local/bairro aciona o apoio da Transalvador. Após a sua saída da obra, o equipamento toma a rua, necessitando de madeiras na via para passar por cima, assim não danifica o asfalto com sua esteira. Esse evento demora no mínimo 30 minutos, pois são máquinas pesadas, precisar ir devagar e averiguar os riscos que o ambiente pode proporcionar, como fiações baixas e manobras complexas. As figuras 19, 20 e 21 ilustram a desmobilização do equipamento da obra.

Figura 20 - Equipamento preparado para subir na carreta.

Figura 21- Equipamento na carreta pronto para ser transportado.
