**INSTITUTO FEDERAL DE EDUCAÇÃO, CIÊNCIA E TECNOLOGIA DA BAHIA
DIRETORIA DE ENSINO DO CAMPUS DE SALVADOR
DEPARTAMENTO ACADÊMICO DE CONSTRUÇÃO CIVIL**

**ANÁLISE COMPARATIVA DE DIFICULDADES NA PRÁTICA DE
EXECUÇÃO DE ESTACA METÁLICA E ESTACA HÉLICE CONTÍNUA:
ESTUDO DE CASO DE OBRAS NA CIDADE DE SALVADOR-BA**

Trabalho de Conclusão de Curso
apresentado ao Curso Técnico em
Edificações Integrado ao Ensino Médio do
Instituto Federal de Educação, Ciência e
Tecnologia da Bahia– Campus Salvador,
como requisito parcial à obtenção do título
de Técnico em Edificações.

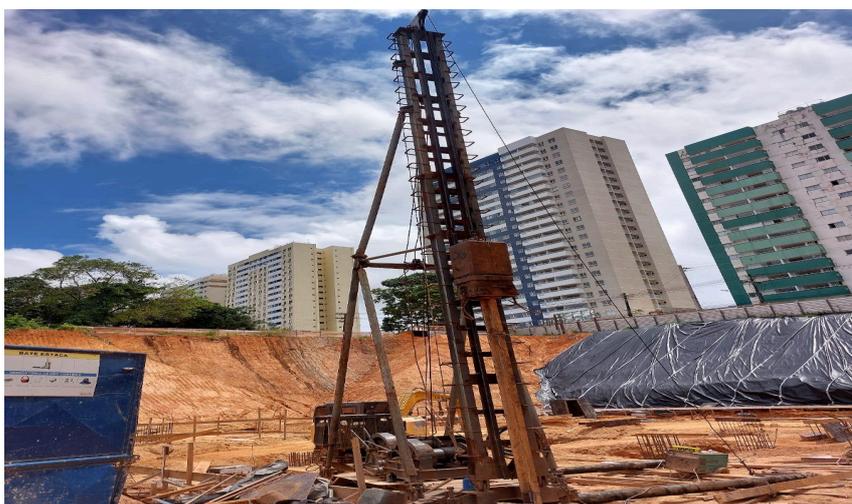
Figura 1- Execução de estaca metálica

A execução das estacas metálicas geralmente é feita através de um método de cravação por percussão livre, utilizando um bate-estaca que consiste em uma torre, uma plataforma, um guincho mecânico e um martelo. O guincho eleva o martelo, que, ao ser solto, provoca o deslocamento vertical da estaca. O equipamento é projetado para se mover sobre pranchas, esteiras ou rolos, e pode incluir guindastes adaptados para suportar martelos automáticos ou vibratórios. A altura da torre deve ser compatível com o comprimento da estaca, e os guinchos precisam ter capacidade de carga adequada para o peso do martelo e da estaca.

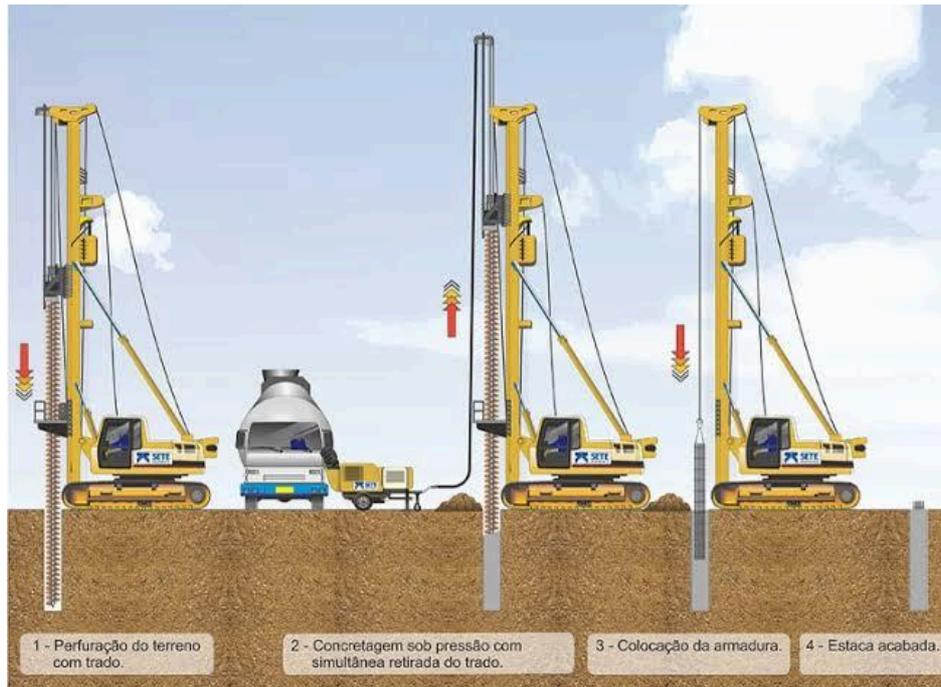
Figura 2- Execução de estaca hélice contínua

A estaca hélice contínua monitorada é uma solução inovadora e eficaz no âmbito das fundações profundas, caracterizando-se como um método de concreto moldado in loco. O processo de execução deste tipo de fundação inicia-se com a introdução de um trado helicoidal em rotação, que penetra o solo, permitindo a perfuração sem a remoção do material escavado. Essa característica é fundamental, pois garante a integridade das paredes laterais do furo, evitando desmoronamentos durante a escavação. Assim que a cota de assentamento da ponta da estaca é alcançada, o concreto é injetado pela haste central do trado, simultaneamente à retirada do mesmo, o que assegura a manutenção do confinamento das paredes laterais do furo. (Gehlen, 2016)

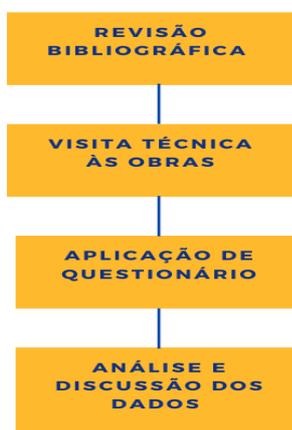
Figura 3- Quadro metodológico

A metodologia de pesquisa adotada neste TCC consiste em um estudo de caso dividido em quatro etapas, conforme ilustrado na figura 3. As obras analisadas são de porte médio, o que implica desafios específicos na execução de fundações profundas, como estacas metálicas e hélices, em um contexto de complexidade geológica e restrições urbanas. Através desta pesquisa busca-se identificar as principais dificuldades encontradas neste tipo de projeto, focando em aspectos técnicos e práticos relevantes para otimizar os processos construtivos em obras de porte intermediário. Observa-se também um avanço físico significativo nas obras A e B, cada uma com metas específicas a serem cumpridas no cronograma. A obra A, executada por uma empresa especializada em fundações, possui um ritmo mais acelerado na execução das fundações profundas, com prazos mais curtos e metas restritas. Em contraste, a obra B, realizada por uma construtora e incorporadora, tem prazos mais longos devido ao seu escopo mais amplo, que envolve a integração de diversas etapas do processo construtivo, como superestrutura e acabamentos. A diferença nos prazos reflete a natureza distinta das empresas e o nível de especialização requerido em cada obra, impactando diretamente o planejamento e a execução das atividades. O questionário foi elaborado com base em orientações e na revisão da literatura. Através dessa pesquisa, buscamos compreender melhor os obstáculos encontrados pelos profissionais da construção civil, assim como identificar fatores críticos que impactam a qualidade e a eficiência das fundações em projetos de engenharia.

(1) REVISÃO BIBLIOGRÁFICA

(2) VISITA TÉCNICA ÀS OBRAS

(3) APLICAÇÃO DE QUESTIONÁRIO

(4) ANÁLISE E DISCUSSÃO DOS DADOS

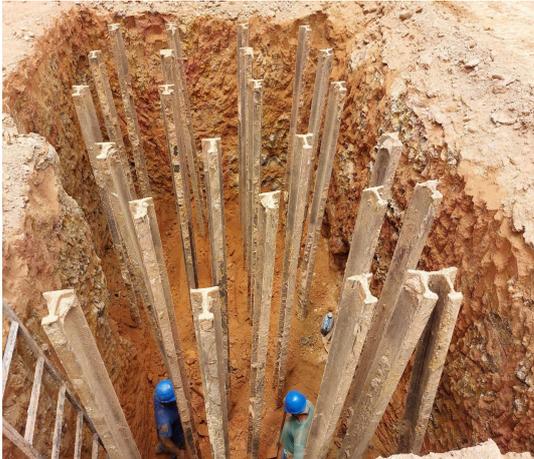
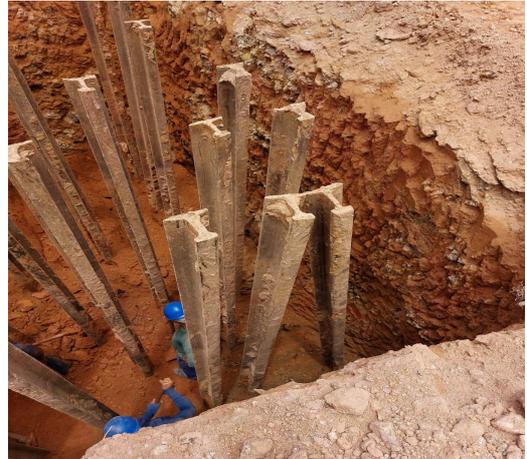
O questionário foi aplicado de forma coerente e imparcial aos engenheiros, técnicos e operários das empresas envolvidas na obra de fundação, visando formalizar experiências e questões adquiridas em campo. As dúvidas sobre a execução das estacas metálicas, como o empenamento, foram respondidas de maneira eficaz. Em casos de empenamento, é essencial observar a verticalidade e calcular quantas estacas adicionais são necessárias para atender à tensão estimada. (Conforme pode ser observado nas figuras 4 e 5).

FIGURA 4- Deslocamento da estaca

FIGURA 5- Adição da estaca para distribuição de cargas

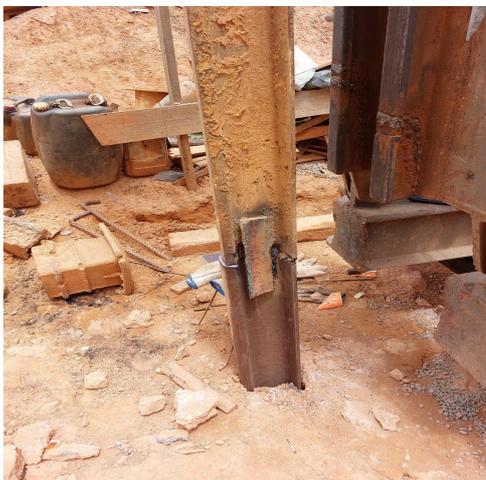
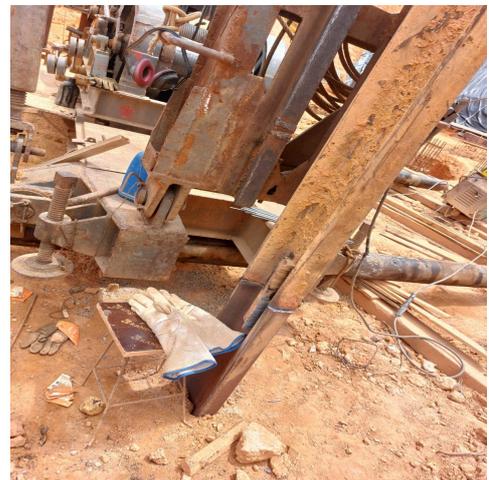
Se as estacas não alcançarem a cota desejada, devem-se utilizar comprimentos ou suplementos para garantir que atinjam a profundidade necessária, mantendo a base trabalhável. O comprimento utilizado como emenda permite que a estaca alcance profundidades maiores, enquanto o suplemento é necessário quando a estaca está próxima do ponto de nega, utilizando uma extensão de pelo menos 2 metros junto ao martelo para maior eficiência. (Conforme pode ser observado nas figuras 6 e 7).

FIGURA 6- Estaca de suplemento

FIGURA 7- Estaca de comprimento

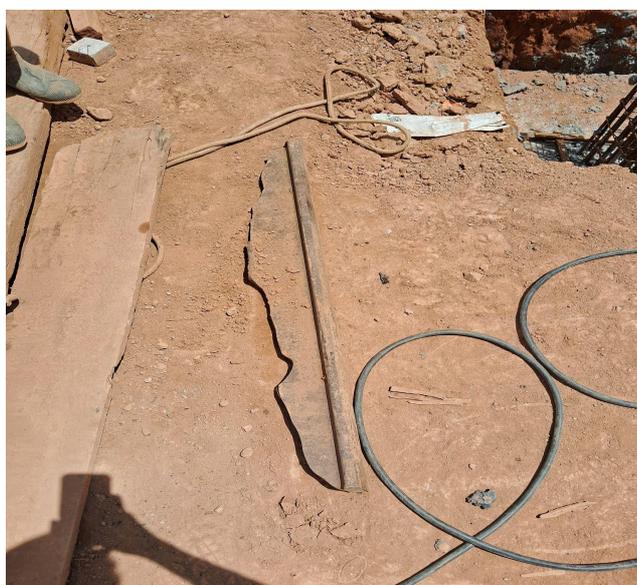
A quebra das estacas pode ocorrer devido a diversos fatores, como o transporte desde a fábrica até o canteiro de obras, onde podem ser expostas a choques ou manuseio inadequado. Durante a locomoção dentro da obra, o risco de danos também é significativo, pois o atrito com outros materiais ou o impacto contra superfícies duras pode comprometer a integridade das estacas. Além disso, no próprio uso, quando as estacas não suportam a carga exigida durante a instalação ou ao longo da vida útil da obra, podem ocorrer falhas estruturais. Esses fatores podem resultar na necessidade de adaptações, como o reaproveitamento de estacas quebradas, cortando-as e soldando-as para restabelecer sua funcionalidade, sem prejudicar a estabilidade ou resistência do sistema de fundação. A abordagem de reaproveitamento, utilizando estacas menores com, no mínimo, 2 metros de comprimento, garante a manutenção da segurança e viabilidade do projeto, conforme ilustrado na figura 8.

FIGURA 8- Quebra da estaca

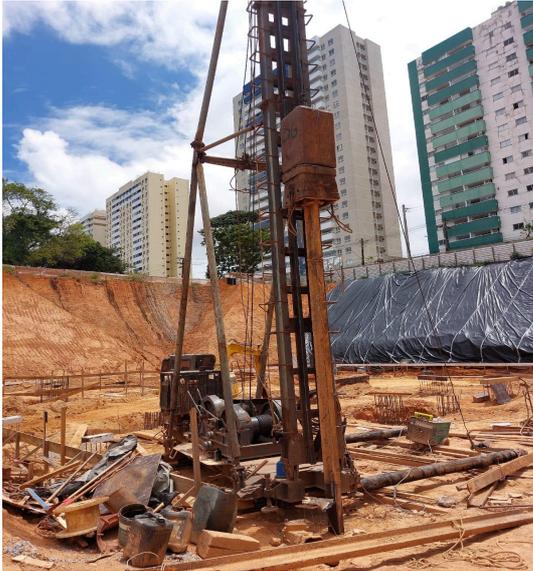
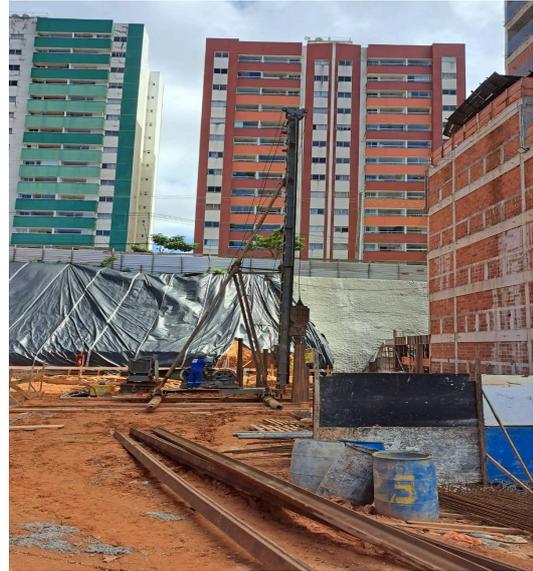
A locomoção não apresentou grandes problemas, pois o pré-planejamento da limpeza e nivelamento da área de atuação do bate-estacas foi executado corretamente. Em dias de chuva, o equipamento era coberto com lona, e sua utilização era suspensa para evitar danos e possíveis alterações nos resultados de

cravação devido à umidade do solo, que poderia levar a desarme, empenamento ou quebra de estaca. (Conforme pode ser observado nas figuras 9 e 10)

FIGURA 9- Guincho

FIGURA 10- Terreno desobstruído

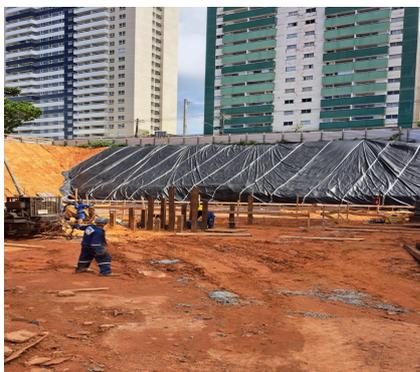
FIGURA 11- Uso de EPI

Quanto à segurança do trabalho, todos os envolvidos na execução da obra estavam equipados com botas, capacetes, óculos de proteção, protetores de ruído e outros EPIs exigidos na entrada do canteiro. Visitantes também precisavam estar adequadamente equipados para adentrar o local. Graças aos cuidados da empresa de fundações e à responsabilidade dos funcionários, não houve acidentes durante a obra, demonstrando que mão de obra especializada não só melhora a execução, mas também prioriza a segurança. (Conforme pode ser observado nas figuras 11 e 12).
