**INSTITUTO FEDERAL DE EDUCAÇÃO, CIÊNCIA E TECNOLOGIA DA BAHIA
DEPARTAMENTO ACADÊMICO DE CONSTRUÇÃO CIVIL
CURSO TÉCNICO EM EDIFICAÇÕES**

**PROPOSTA PARA A REQUALIFICAÇÃO DAS SALAS D-009 E D-010
DO INSTITUTO FEDERAL DA BAHIA- CAMPUS SALVADOR**

Atividade de Conclusão de Curso apresentada ao Instituto Federal de Educação, Ciência e Tecnologia da Bahia- Campus Salvador, como requisito parcial para obtenção do grau de Técnico em Edificações.

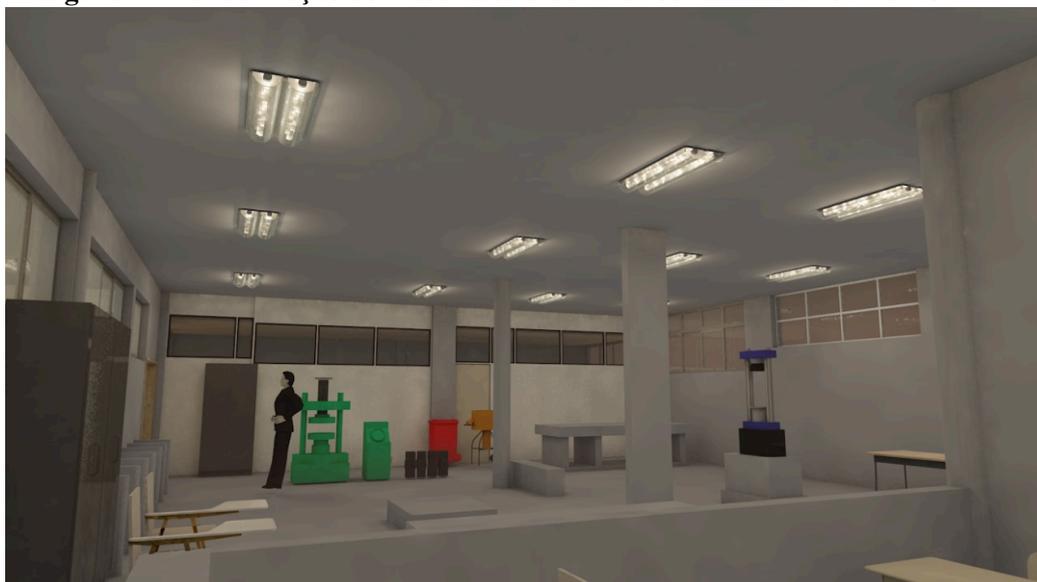
Figura 2- Renderização do Laboratório de Ensaios realizada no ArchiCAD

A sala D-010, intitulada como Laboratório de Ensaios Tecnológicos (figura 5), situada no bloco D do IFBA-Campus Salvador é uma sala retangular com dimensões de 15,52m por 10,94m, tendo área total disponível de 164,67m² e um pé direito de 3,47m, os quais são distribuídos em: 125,73m² para o espaço disponível para a elaboração de ensaios, onde estão posicionadas as máquinas e os equipamentos, espaço com acesso direto pela porta de entrada da sala; 6,23m² para acesso ao lavabo e banheiro, tendo estes 1,47m² e 2,90m² respectivamente; 4,17m² para a câmara úmida; 4,47m² para a sala de controle tecnológico; 19.70m² para sala de aula com capacidade para 20 estudantes.

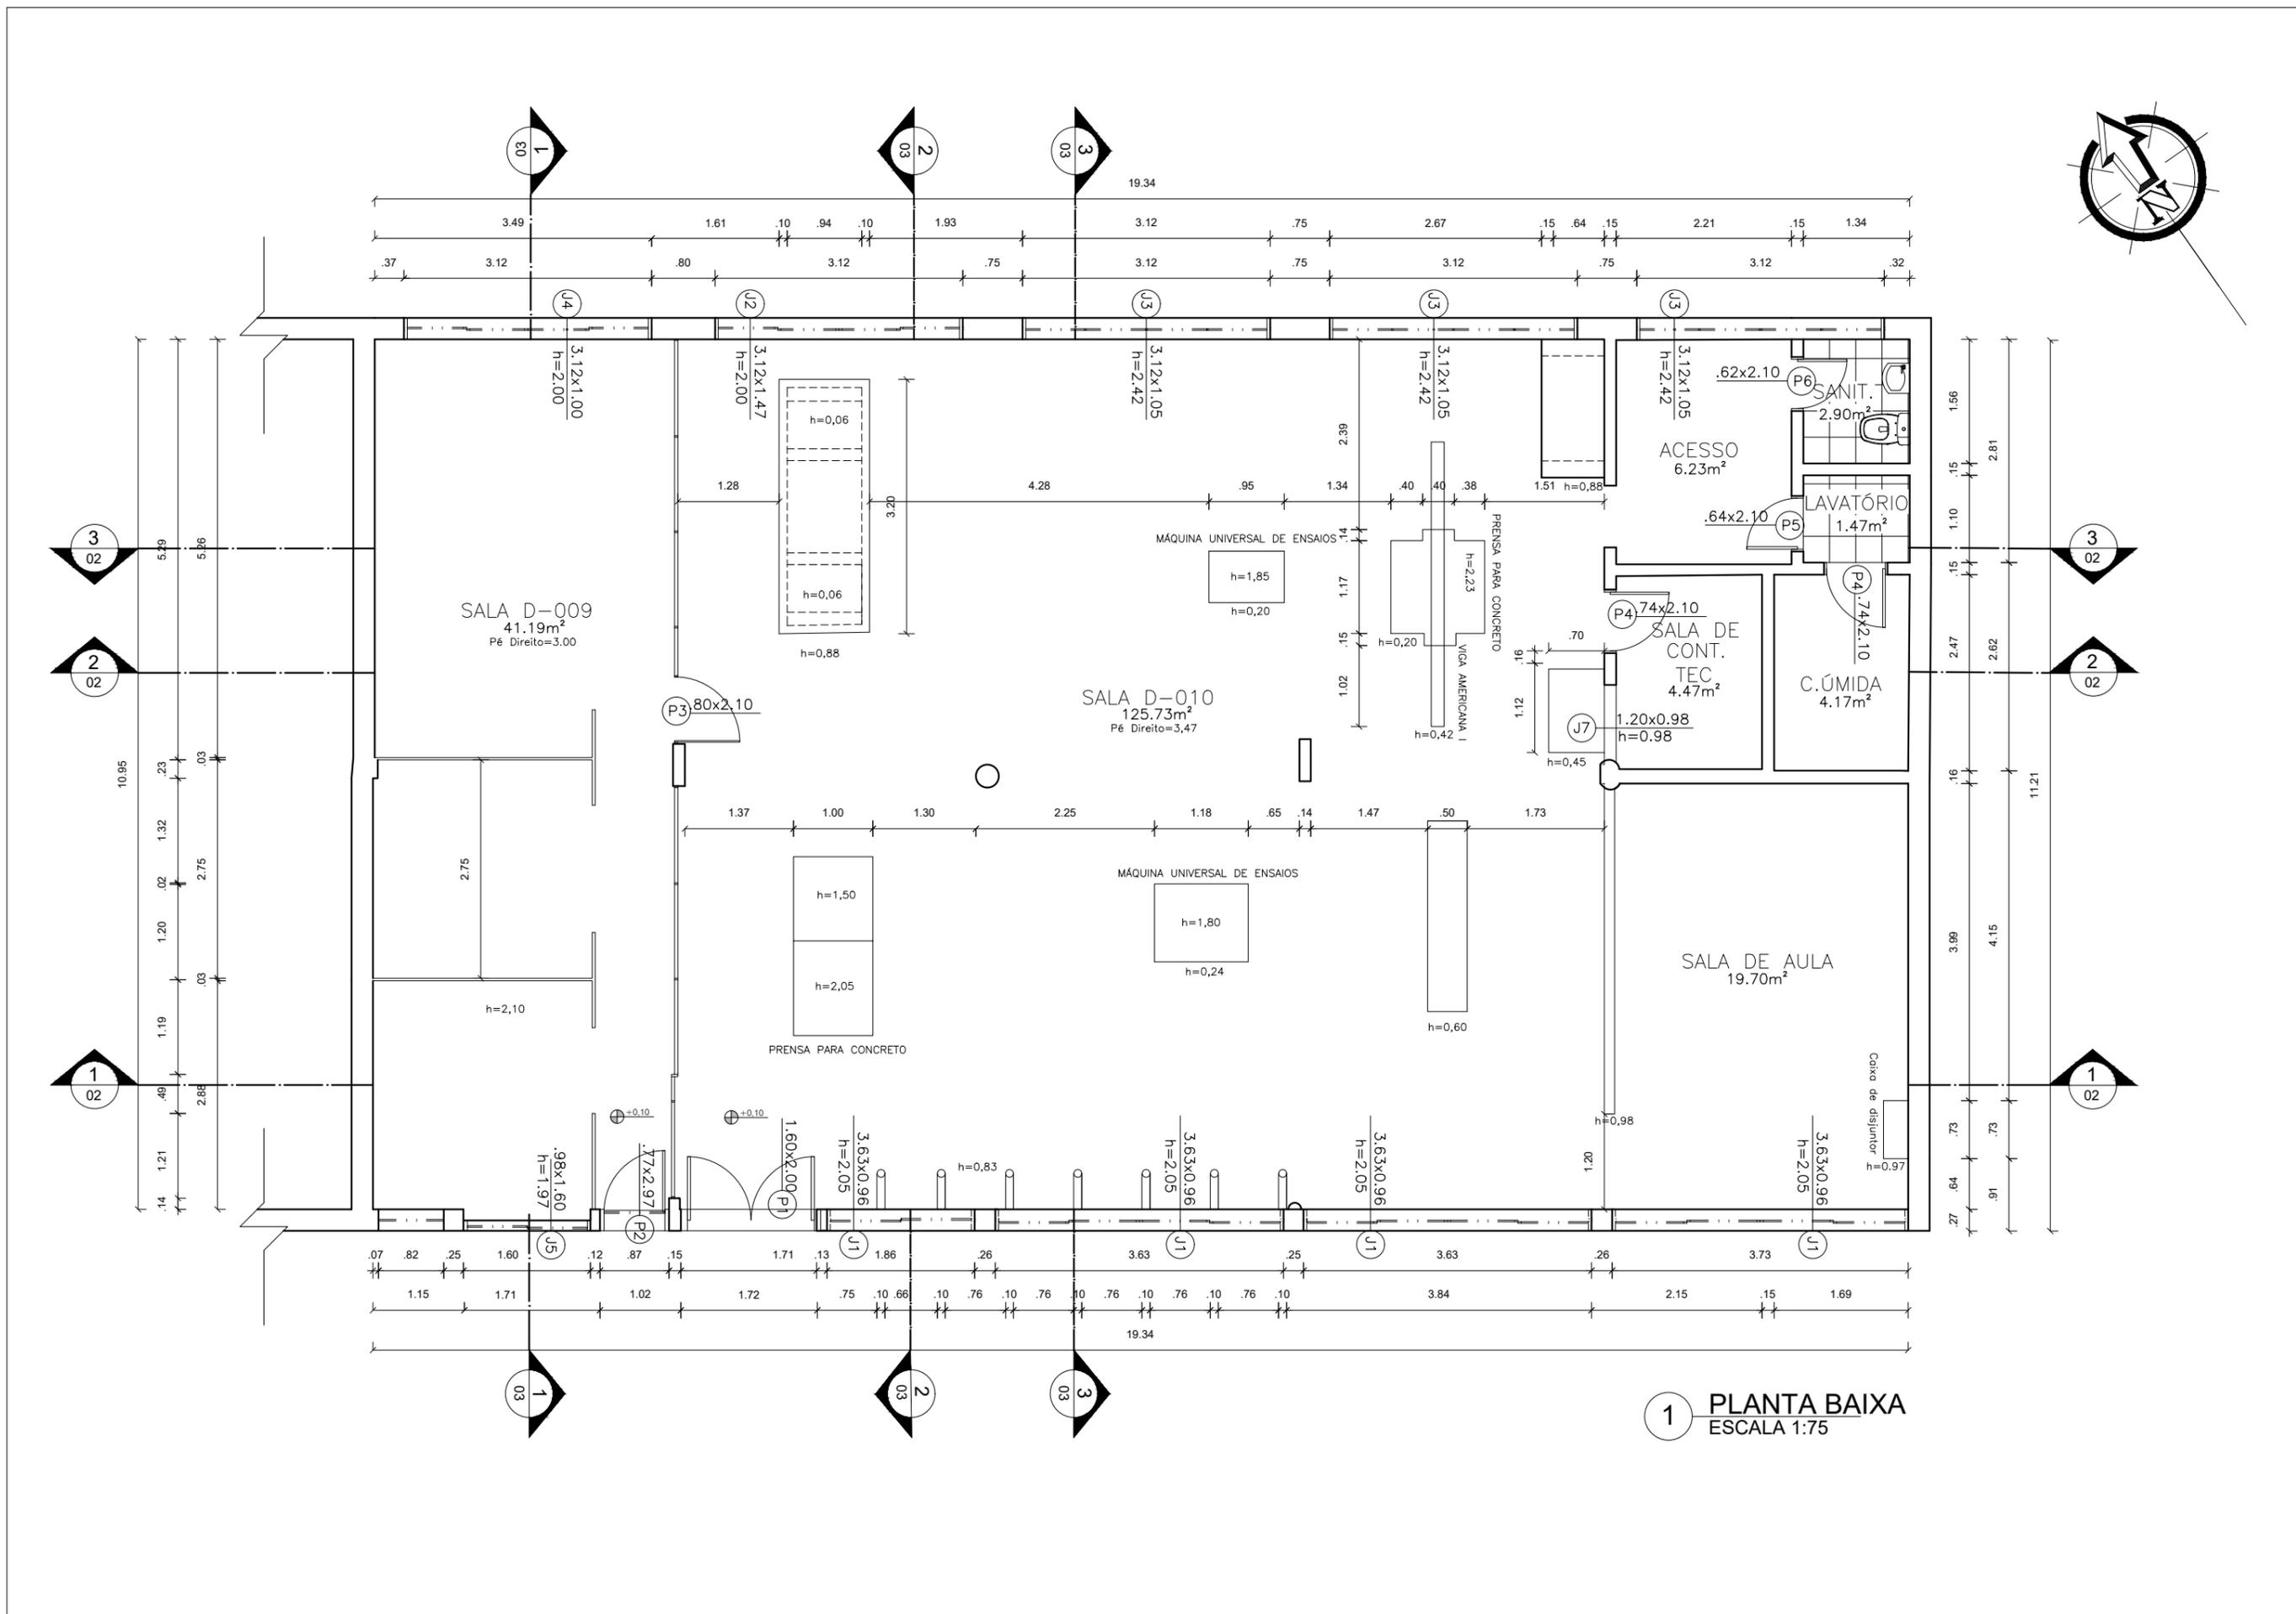
Figura 2 - Planta Baixa de Cadastro das Sala D-010 e D-009

A sala D-009, adjacente ao Laboratório de Ensaios, tem seu acesso tanto pelo corredor de circulação do bloco tanto por dentro da sala D-010, possui área de 41,19m² e pé direito de 3,00m, visto que este possui forro de PVC, além disso conta com divisórias de madeira com altura de 2,10m que dividem o espaço em setores.

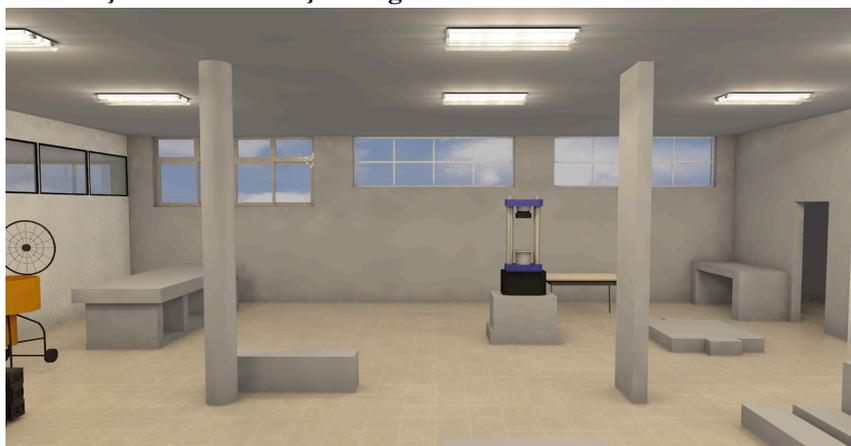
Figura 6- Visualização 3D de Variação Regular entre Pilar e Coluna realizada no ArchiCAD

As paredes de alvenaria que delimitam os espaços, embora apresentem uma espessura superior à das paredes convencionais (27 centímetros, medida in loco), não desempenham funções estruturais, servindo primordialmente como elementos de vedação. Seu revestimento é do tipo argamassado e possui pintura, tendo alguns espaços molhados, como o banheiro e o lavabo, os quais são revestidos com cerâmica até a altura de 1,53m. O piso da sala segue o revestimento vinílico de outras salas de aula da instituição. Essa configuração estrutural confere estabilidade e suporte aos ambientes, proporcionando um espaço seguro e funcional para as atividades acadêmicas e experimentais.

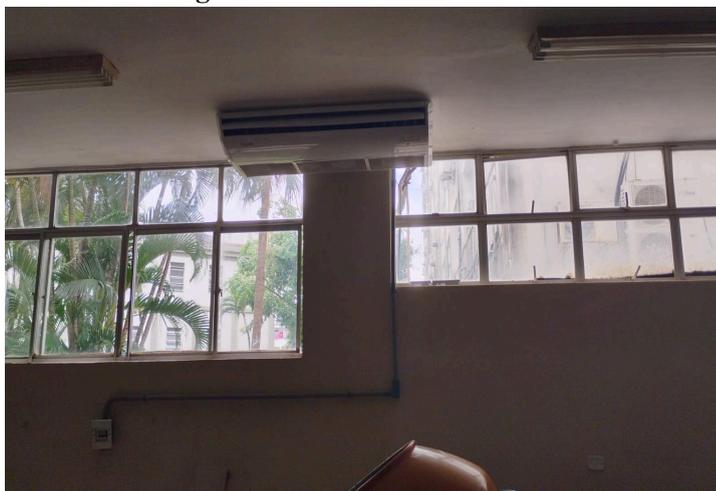
Figura 9 - Janela da sala D-010

Na sala D-010 encontram-se um total de 13 esquadrias, sendo 8 janelas e 5 portas. As janelas estão distribuídas de maneira equilibrada nos dois lados da sala e dispostas de forma paralela: quatro voltadas para o corredor de acesso às salas e quatro voltadas para a área de circulação externa. As janelas voltadas para o corredor (possuem dimensões de 3,63 x 0,96m), enquanto as voltadas para a área externa (têm dimensões de 3,12 x 1,05m cada). As janelas externas apresentam uma configuração mista, com a parte inferior do tipo correr e a parte superior do tipo maximar. As janelas voltadas para o corredor de acesso são todas do tipo correr, embora uma delas tenha sua abertura obstruída por um ar-condicionado (Figura 9).

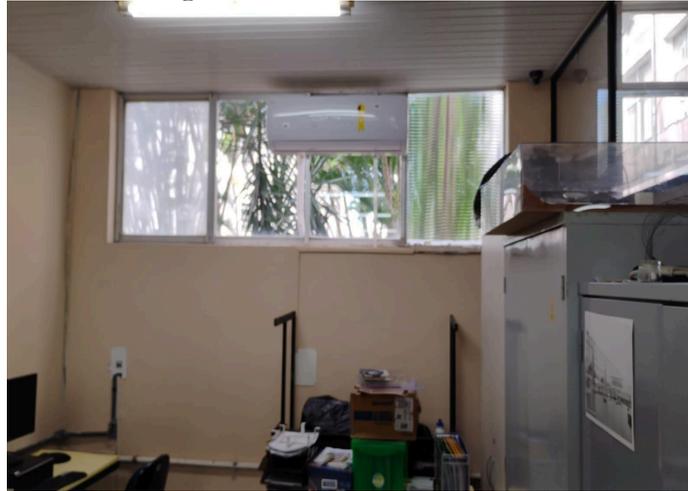
Figura 10 - Janela da sala D-009

Além das portas, a sala possui três janelas. Uma delas, voltada para a área de circulação externa, é uma janela de correr (3,15 x 1,00m) que não pode ser aberta devido à instalação de um ar-condicionado (Figura 10). As outras duas janelas, voltadas para o corredor de acesso às salas, são uma de correr (1,60 x 0,98m), com possibilidade de abertura, e a outra fixa (0,83 x 0,96m).

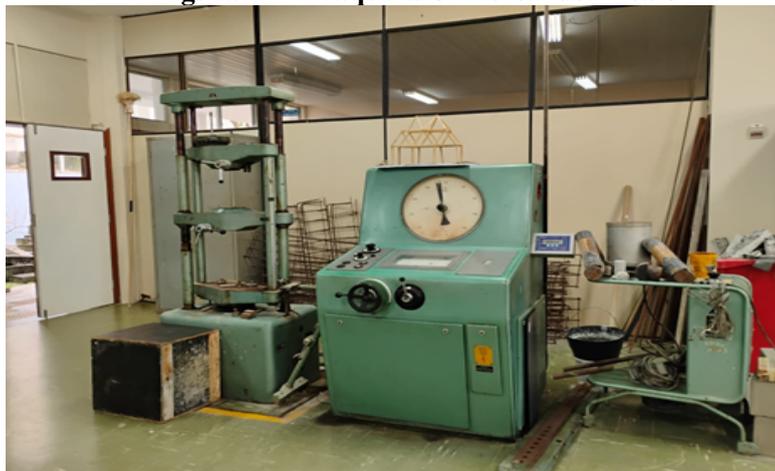
Figura 11 - Máquina Universal de Ensaio

A sala D-010 é equipada com uma série de instrumentos essenciais para a realização de ensaios tecnológicos na área de resistência de materiais dentro da construção civil. Entre os principais equipamentos, destacam-se a Máquina Universal de Ensaio, modelo da década de 1960 (Figura 11), projetada para testes de compressão, tração e flexão, e a Prensa para Concreto, da mesma época (Figura 12), destinada a ensaios de compressão. Ambas as máquinas foram incorporadas ao acervo do Instituto na década de 1960, quando ainda era a Escola Técnica Federal da Bahia (ETFBA), e passaram por reparos três vezes desde então. Contudo, ambas estão inoperantes há cerca de cinco anos, aguardando novas manutenções devido a problemas técnicos. Pela sua grande dimensão e peso, essas máquinas foram instaladas sobre blocos de fundação individualizados, abaixo do nível do piso, para garantir a estabilidade necessária.

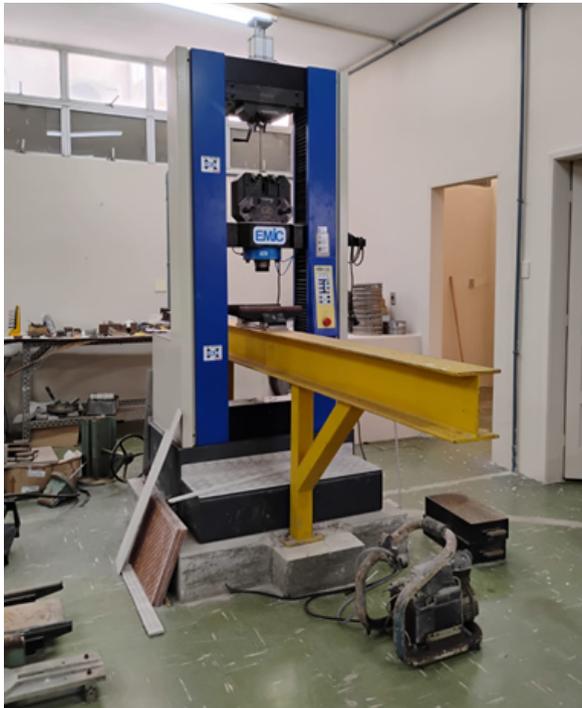
Figura 13- Máquina Universal de Ensaio EMIC

Além dos equipamentos mais antigos, o espaço conta com duas máquinas modernas de ensaio: a Máquina Universal de Ensaio modelo DL-20000 e a Prensa para Concreto modelo PC200 CS, ambas da marca EMIC (Figuras 13 e 14). A Máquina Universal DL-20000 realiza testes mecânicos destrutivos, como tração, flexão, cisalhamento e compressão em materiais diversos, incluindo ligas metálicas e cerâmicas. Com capacidade para suportar forças de até 20.000 kgf (200 kN), ela é utilizada para avaliar propriedades como tensão máxima de ruptura, tensão de escoamento e módulo de elasticidade.

blocos acima do nível do piso e operadas via computador na Sala de Controle Tecnológico, integrando-se ao sistema de controle tecnológico do local.

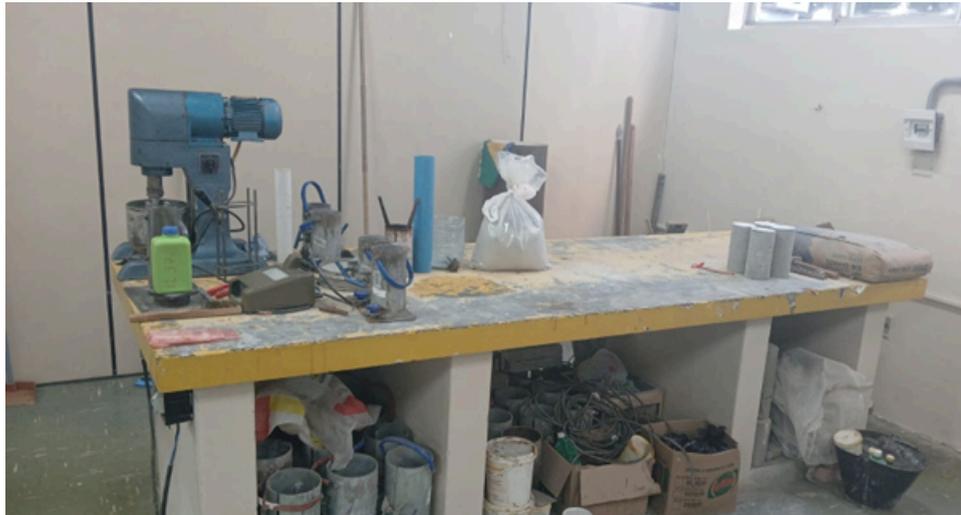
Figura 15- Bancada de trabalho

A sala também conta com uma variedade de equipamentos auxiliares, como argamassadeiras, balanças, peneiras granulométricas, vidrarias, trenas, réguas, carrinho de mão e moldes de aço para concreto. O espaço ainda dispõe de duas betoneiras: uma mais antiga e outra mais recente, além de uma bancada de trabalho onde são realizadas atividades práticas e armazenados materiais para essas atividades (Figura 15), completando assim a infraestrutura destinada a ensaios tecnológicos.

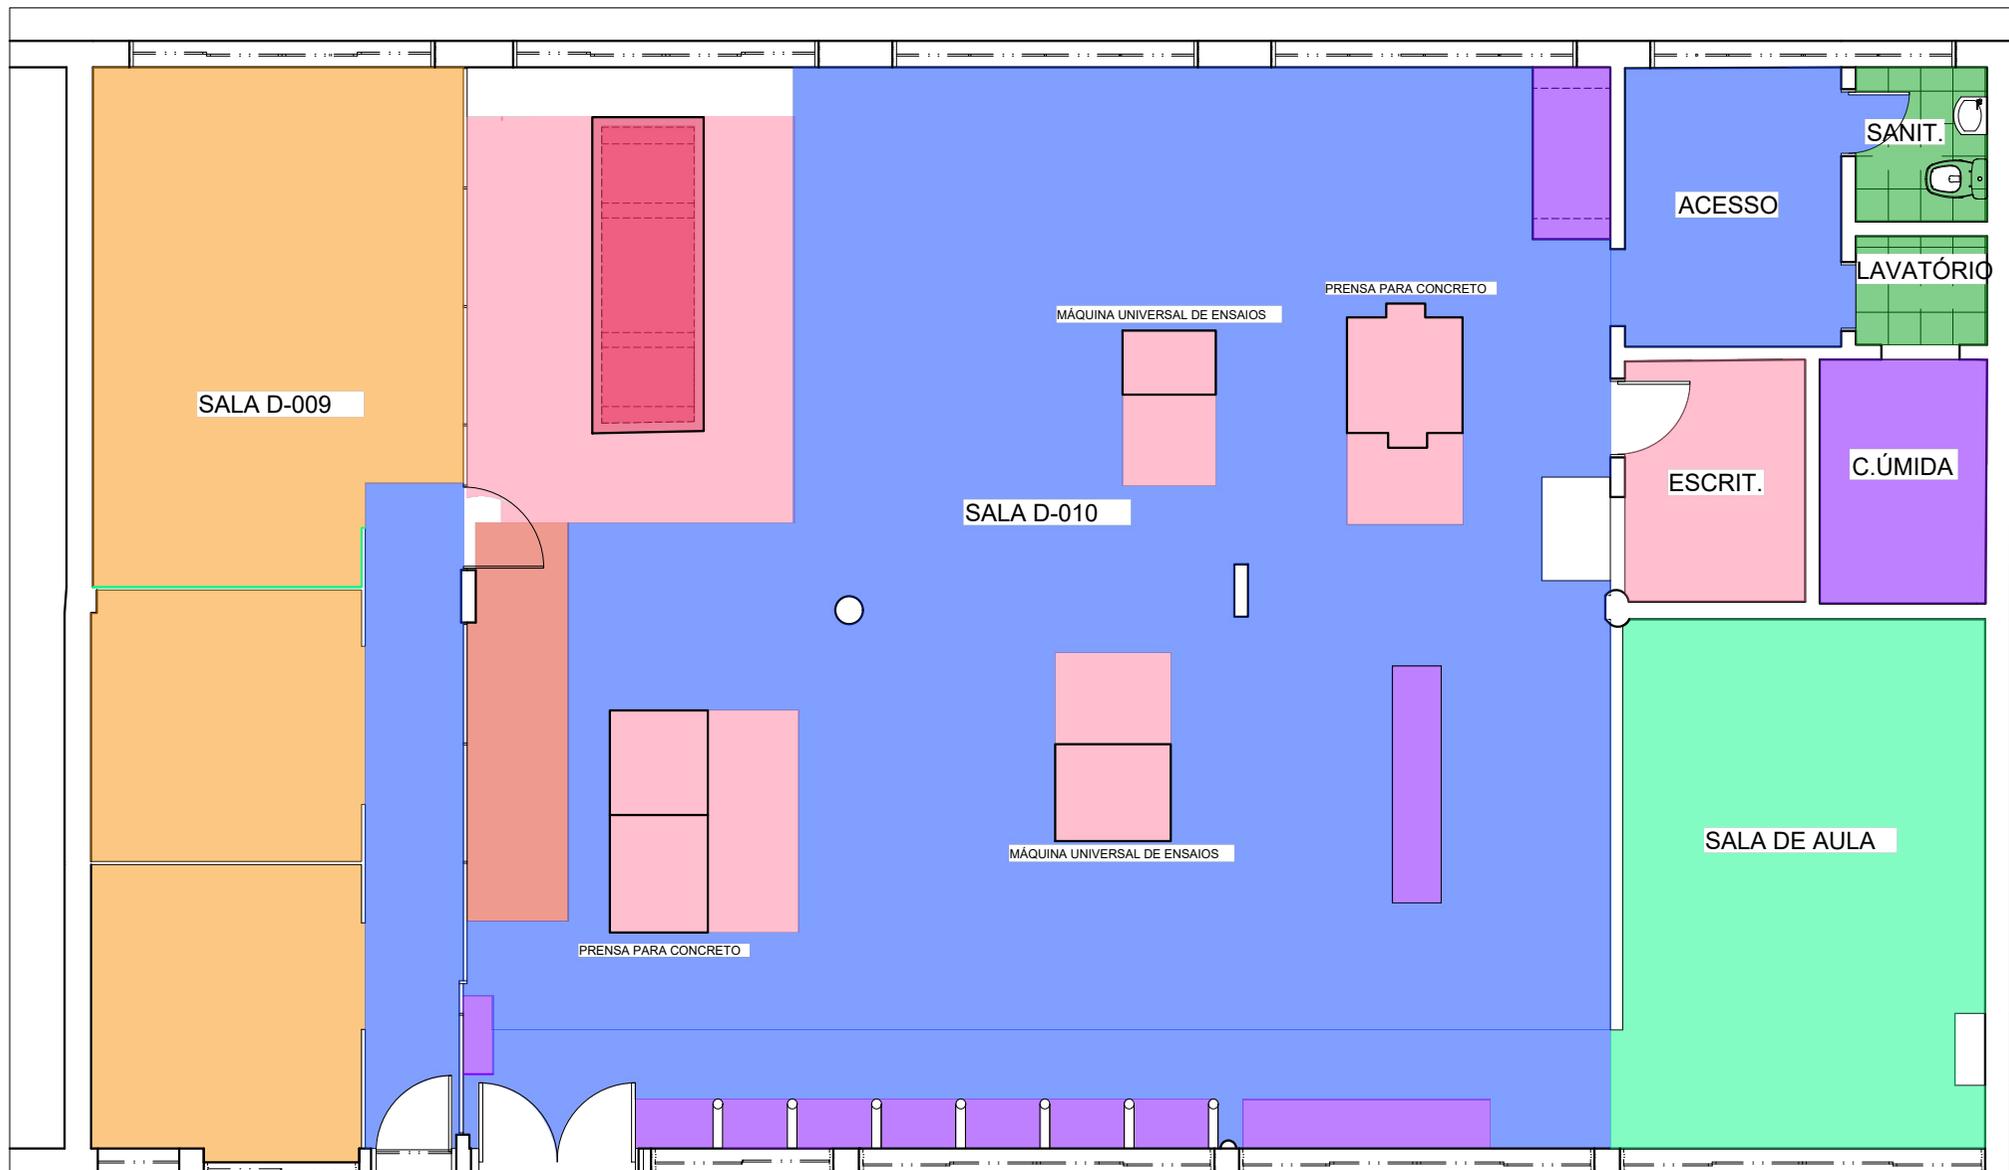
Figura 16 - Zoneamento de Atividades das Salas D-010 E D-009

Analisando parâmetros de acessibilidade conforme a NBR 9050:2020, foi considerado espaço dedicado de 1,20m para a realização de atividades na zona de operação dos maquinários e equipamentos presentes. Como pode ser observado na figura 17, existe um conflito no fluxo das principais atividades necessárias no laboratório, portanto, o zoneamento do espaço está desproporcional às demandas do mesmo, com espaços que deveriam estar próximos muito distantes um do outro, ou elementos espaciais que deveriam estar em zonas separadas ocupando o mesmo espaço, as máquinas e a circulação de materiais para o preparo de amostra são um exemplo.

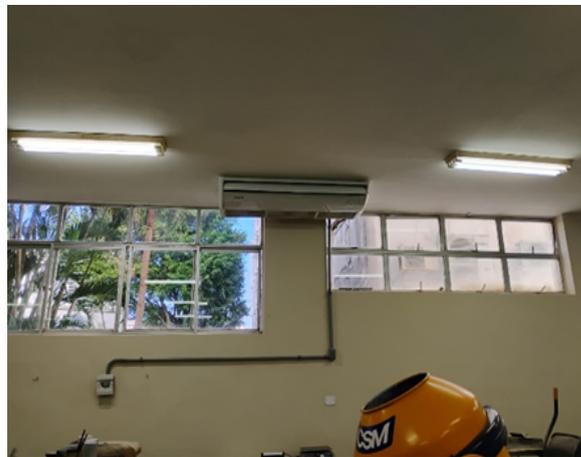
Figura 19- Janelas obstruídas

Quanto ao conforto térmico, apesar de o espaço possuir um número considerável de janelas, a ventilação natural é subutilizada. Mesmo possuindo possibilidades de ventilação cruzada (figura 18), na maioria das vezes as folhas móveis não são abertas, uma vez que duas estão obstruídas pelo ar-condicionado (figura 19), o que impossibilita sua utilização. Essa situação evidencia uma dependência excessiva do sistema de ar-condicionado, que, embora presente, não é suficiente para atender às necessidades de climatização do ambiente. A única unidade de ar-condicionado instalada não está posicionada de maneira estratégica a garantir que o ar frio alcance todo o laboratório, incluindo a Sala de Aula e a Sala de Controle Tecnológico. Como resultado, os usuários enfrentam desconforto térmico, especialmente durante as épocas mais quentes do ano.

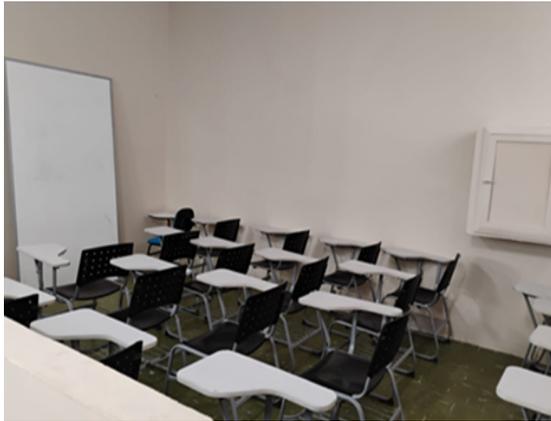
Figura 20 - Sala de aula

O espaço destinado à sala de aula possui área de 19,70m², sendo projetado para acomodar 20 alunos (capacidade do grupo previsto no Projeto Pedagógico do Curso (PPC) Técnico em Edificações). O ambiente enfrenta problemas relacionados ao dimensionamento, circulação e acessibilidade, conforme ilustrado na Figura 20. O principal desafio é a superlotação, uma vez que, em algumas turmas, o número de alunos excede a capacidade planejada, gerando um ambiente inadequado para a acomodação. Isso compromete o fluxo dentro da sala, pois os estudantes precisam mover as cadeiras para acessar diferentes pontos do espaço, o que dificulta a mobilidade e causa desconforto tanto para discentes quanto para docentes. A disposição improvisada das cadeiras, muitas vezes ao redor da sala (Figura 21), além de reduzir a funcionalidade do local, impede que o docente tenha um espaço adequado para seu mobiliário, como a mesa e cadeira, essencial para a realização de suas atividades.

Em relação à acessibilidade, o espaço também apresenta limitações significativas. A circulação de pessoas com mobilidade reduzida é prejudicada pela falta de um planejamento adequado do fluxo e pela disposição das carteiras, que obstruem a passagem. Além disso, a sala carece de infraestrutura básica de apoio, como a instalação de quadro branco, suportes de projetores e outros instrumentos pedagógicos necessários para as aulas, o que agrava ainda mais o desconforto no ambiente para atividades de ensino e aprendizagem. A ventilação

também é um ponto crítico, já que, nos períodos mais quentes, a insuficiência de circulação de ar contribui para o desconforto térmico, particularmente , no turno da tarde, uma vez que a orientação da parede limítrofe é para o poente. A ventilação não é eficiente o suficiente para proporcionar um ambiente agradável e saudável para os alunos, afetando diretamente sua concentração e bem-estar.

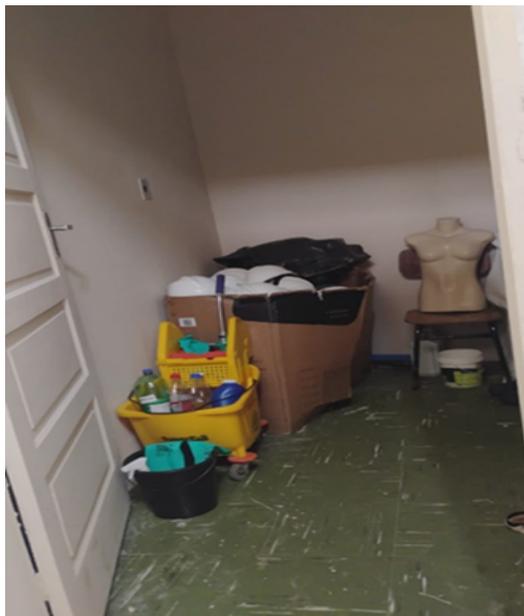
Figura 22 – Espaço destinado à Câmara Úmida

O espaço também não conta com superfícies horizontais rígidas, como prateleiras de concreto ou bancadas, que são essenciais para garantir a integridade dos corpos de prova e evitar a contaminação ou deterioração dos materiais armazenados. Esses fatores comprometem a funcionalidade do ambiente, tornando-o inadequado para a realização de testes realizados em câmaras úmidas, como o de resistência dos materiais à umidade, corrosão ou absorção de água, uma vez que não oferece as condições mínimas exigidas para esse tipo de análise, as quais precisam de condições específicas de temperatura e umidade, que não podem ser facilmente replicadas em outro espaço da sala D-010.

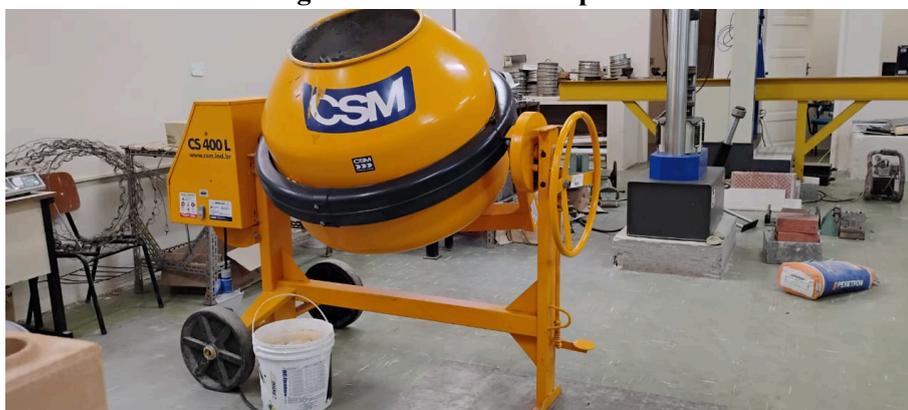
Figura 23- Betoneira inoperante

O espaço possui duas betoneiras móveis que não têm uso recorrente, sendo uma delas inoperante (Figura 23), bem como interferem diretamente na circulação e ocupação do espaço do laboratório. Para além disso, os outros equipamentos direcionados aos ensaios, como peneiras granulométricas, agitadores elétricos, trenas, réguas, moldes de aço para concreto, balanças e batedeiras, além de não serem limpos regularmente, acumulando resíduos das práticas anteriores, se mostram desorganizados em sua disposição dentro da sala D-010, inviabilizando a localização destes materiais com facilidade e rapidez quando necessários para um ensaio ou atividade.

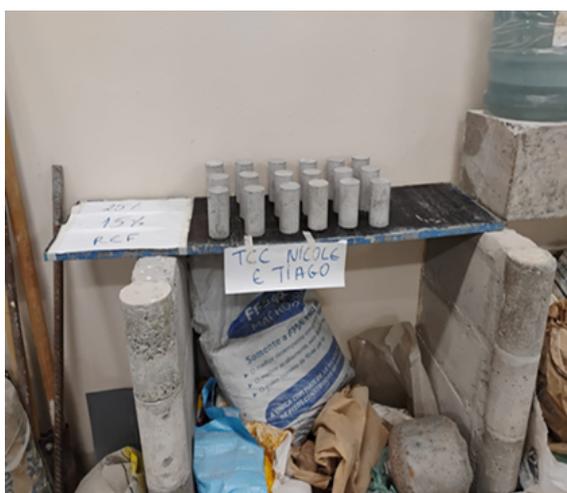
Figura 24- Trabalhos de pesquisa

A sala D-010 enfrenta sérios problemas de armazenamento devido à falta de organização adequada. A ausência de espaços específicos para estocar os materiais resulta em armazenamento improvisado, comprometendo a organização e a integridade dos itens. Amostras de trabalhos de pesquisa, como TCCs, e corpos de prova, são armazenadas de forma desordenada, muitas vezes em qualquer espaço disponível (Figura 24). Isso prejudica as práticas laboratoriais, já que não há locais definidos para cada material. Um exemplo é o armazenamento das peneiras granulométricas, que são empilhadas de maneira desordenada, dificultando sua identificação e uso na análise de granulometria.

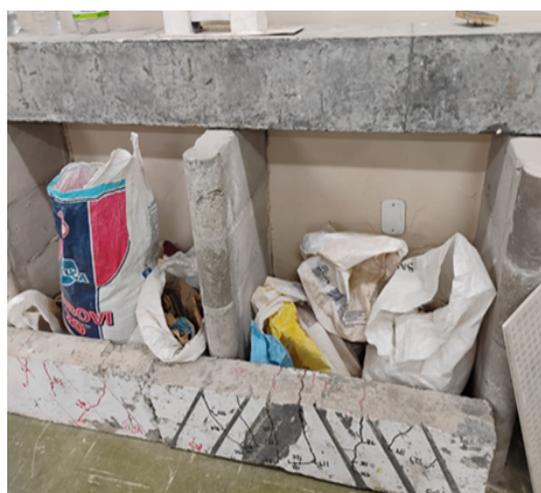
Figura 25- Armazenamento de materiais

No laboratório D-010, as normas da NBR 12655:2015, que estabelecem critérios para o armazenamento correto de materiais como cimento, concreto, cal e argamassa, não são seguidas. A norma exige que o cimento seja armazenado em locais cobertos, sobre estrados de madeira e a pelo menos 30 cm das paredes, para preservar suas propriedades e garantir sua qualidade. Contudo, no laboratório, esses materiais são armazenados de forma aleatória, ocupando qualquer espaço disponível, sem proteção adequada contra condições ambientais adversas (Figura 25). Essa negligência compromete a qualidade e a integridade dos materiais.

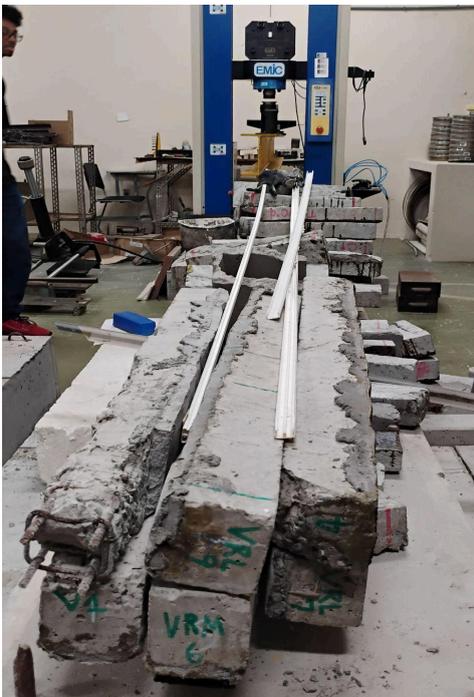
Figura 26- Acúmulo de resíduos sólidos

Tal desorganização prejudica a identificação do que deve ser descartado ou mantido, resultando no acúmulo de resíduos sólidos (Figura 26), o que dificulta a limpeza e circulação no ambiente (Figura 27). A concentração desordenada de materiais nas áreas de trabalho

Além disso, vale ressaltar que o laboratório não possui uma agenda regular para reposição de seus materiais para ensaios, nem há um descarte periódico desses substratos fator o qual permite a acumulação de resíduos sólidos que estão dispersos ao redor de todo o espaço de práticas laboratoriais, expondo aos seus usuários à poeira e outros sedimentos os materiais disponíveis para ensaios, sem contar que os materiais estão, em sua maioria, fora da validade indicada para uso.

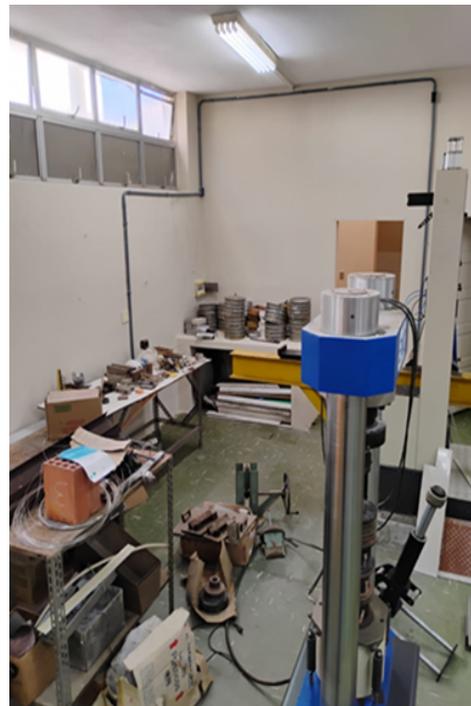
Figura 27 -Obstrução da circulação

agrava a segurança e a eficiência no espaço, já que cria obstáculos físicos que aumentam o risco de acidentes, quedas e colisões, e dificultam o acesso rápido aos materiais necessários para os ensaios e atividades acadêmicas.

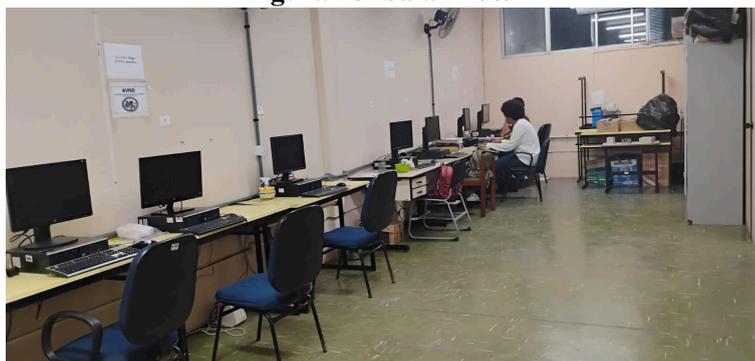
Figura 28- Sala D-009

Funcionando como Gabinete de trabalho dos professores do DACCIVIL até o início deste ano, a sala D-009 passou a ser usada temporariamente para aulas do Curso Subsequente de Saneamento, no período noturno (Figura 28). Adaptada como laboratório de informática, a sala permite o uso de softwares específicos nas áreas de desenho, saneamento e geoprocessamento, embora com limitações, devido às estações estarem equipadas com

sistemas operacionais defasados. Ademais, essa adaptação é ineficiente, pois o espaço não foi projetado para essa finalidade e não comporta o número de mesas para computadores exigido pelo Projeto Pedagógico do Curso (PPC) do Técnico em Saneamento, que prevê a acomodação de 40 alunos para laboratórios de informática. Atualmente, o espaço atende menos da metade dessa capacidade. Outro problema é a falta de infraestrutura essencial, como projetores, quadros e estantes.

O acesso à sala pode ser feito por duas entradas: a principal, voltada para o corredor, e outra situada na sala D-010. Ademais, a iluminação natural do espaço não é suficiente, tendo em vista que a Sala D-009 está localizada em um espaço sombreado do Bloco D, fazendo com que a incidência de luz natural seja baixa, principalmente no período vespertino. Com isso, a iluminação artificial se faz necessária. Quanto à ventilação natural, uma das janelas está obstruída pelo ar-condicionado, impossibilitando sua abertura. No entanto, a janela voltada para o corredor de acesso às salas pode ser aberta. Os aparelhos de ventilação presentes na sala são três ventiladores e um ar-condicionado, o último apresenta defeitos com frequência.

Esse uso temporário será substituído pela requalificação do espaço para atender a uma demanda definida pelo Departamento de Construção Civil: a transformação da sala D-009 em um sala multiuso, a qual cumprirá a função de sala de aula e pequeno auditório. A modificação do espaço tem como objetivo atender às necessidades de realização de palestras, seminários, eventos acadêmicos, defesas de TCC e outras atividades pedagógicas. Dessa forma, o uso atual como sala de informática será descontinuado, e o espaço será reconfigurado para proporcionar um ambiente mais adequado e funcional, alinhado às necessidades educacionais do campus e às demandas específicas do Departamento Acadêmico de Construção Civil.

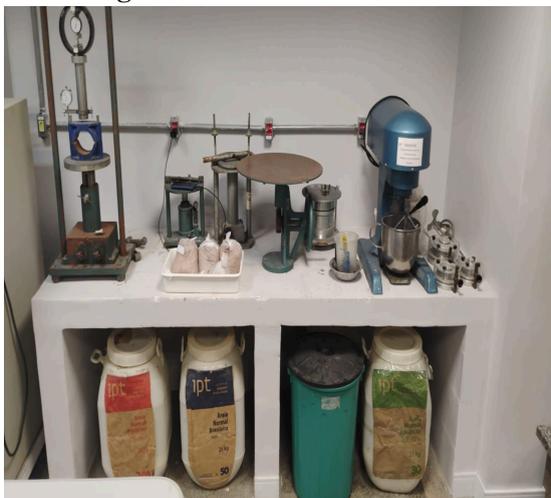
Figura 33 - Bancada com baias

A bancada que possui baias armazena areia e outros aditivos separados e rotulados, foram observados equipamentos como medidores de temperatura ambiente, máquinas para tração, balanças de precisão, máquinas para ensaios químicos de destilação, etc. Além de 3 estufas variadas entre estufas de mesa e estufas de chão (Figura 38), a qual a técnica laboratorial reforçou a importância da existência em grande quantidade, já que, o material preparado que precisa ser secado ou esterilizado por processo de limpeza ou metodologia de ensaio existe e é produzido em grande escala pelos estudantes da universidade.

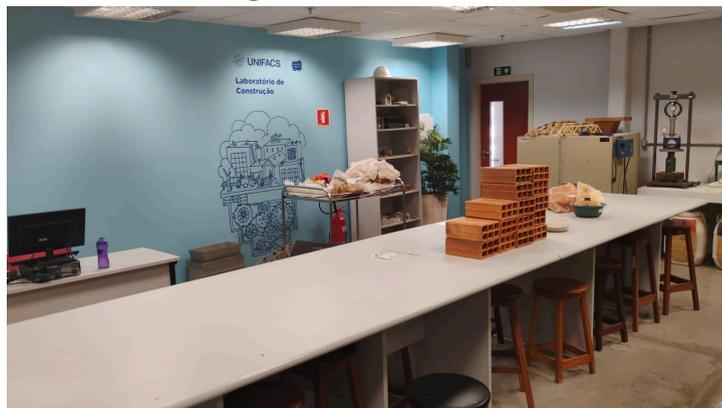
Figura 37 - Vista da Sala

Adentrando a porta, encontra-se uma sala retangular com duas saídas além da entrada principal, três bancadas de trabalho vazadas em sua parte inferior para o uso de bancos (Figura 31 e Figura 32), rodeando as bancadas vazadas, temos outras duas bancadas que abrigam máquinas para ensaios, um a possuindo baias (Figura 33) e a outra possuindo armários inferiores, uma estante para armazenamento de peneiras (Figura 34 e Figura 35), um escorredor para vidrarias na parte superior (Figura 36), e um lavatório ao fim da mesma. Duas mesas com computadores, uma delas a qual tem um armário metálico preto para armazenar equipamentos ao seu lado e a outra com uma estante. Uma lousa com retroprojektor para aulas teóricas e um espaço de circulação para um carrinho para materiais (Figura 37).

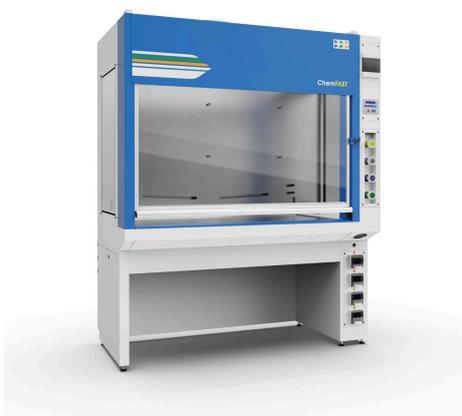
Figura 50 - Capela

Capela: equipamento de segurança em laboratórios usado para manipular substâncias químicas voláteis ou tóxicas, evitando a exposição do operador aos vapores, conforme ilustrado na figura 50.

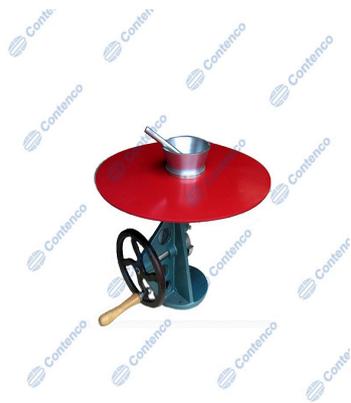
Figura 51-Mesa flow table

Mesa Flow Table: instrumento usado para determinar a consistência ou fluidez de argamassas e concretos, através de ensaios padronizados, conforme ilustrado na figura 51.

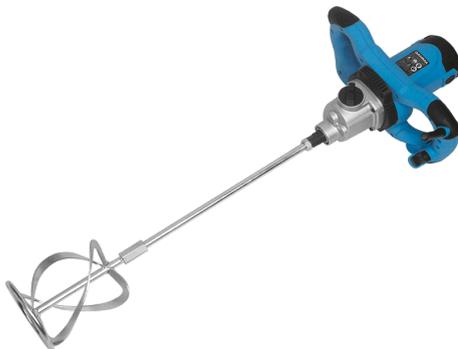
Figura 52 - Misturador

Misturador: equipamento utilizado para preparar misturas homogêneas de materiais, como argamassas, concretos ou outros compostos, conforme ilustrado na figura 52.

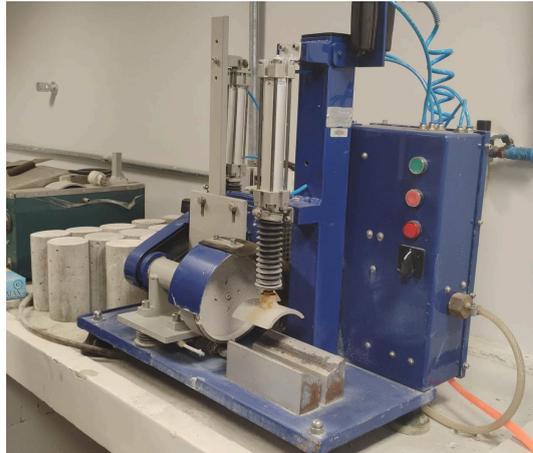
Figura 53 - Retificante

Retificante: máquina ou dispositivo usado para ajustar ou regular a superfície de materiais, como amostras de concreto, para assegurar planicidade, conforme ilustrado na figura 53.

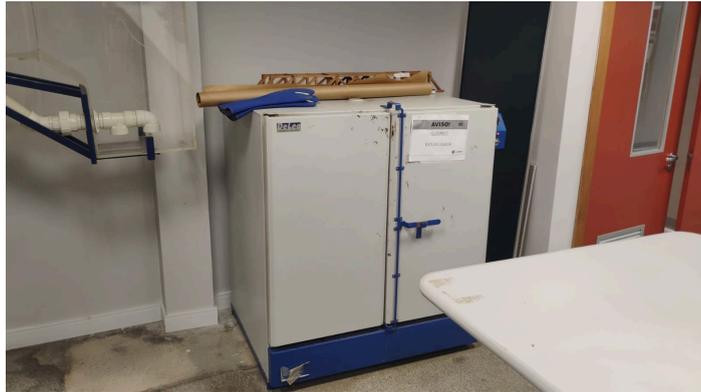
Figura 55- Estufa

Estufa : é um equipamento usado para criar e manter condições controladas de temperatura, umidade e, em alguns casos, outros parâmetros como luz, conforme ilustrado na figura 55.

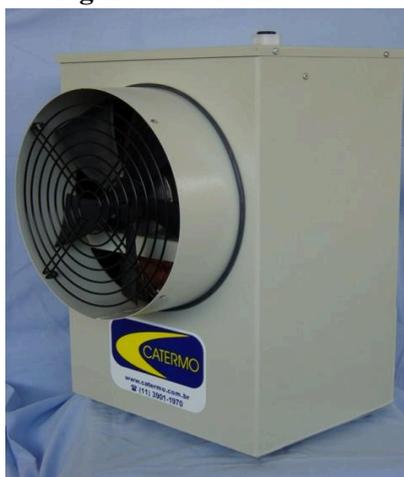
Figura 57- Umidificador

Umidificador: é um equipamento responsável por manter a umidade adequada no ambiente, o que é essencial para os processos de produção e ajuda a reduzir perdas (Figura 57).

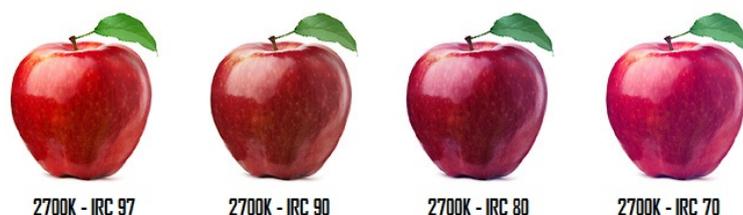
Figura 58- Índice de reprodução de cores

O índice de reprodução de cor (IRC) é uma escala que varia de 0 a 100 e serve para avaliar o quão fielmente uma fonte luminosa reproduz as cores em comparação com a luz natural do sol, que é usada como padrão de referência (Figura 58).

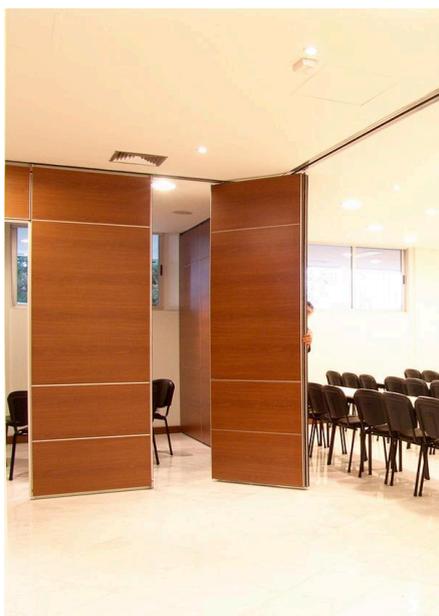
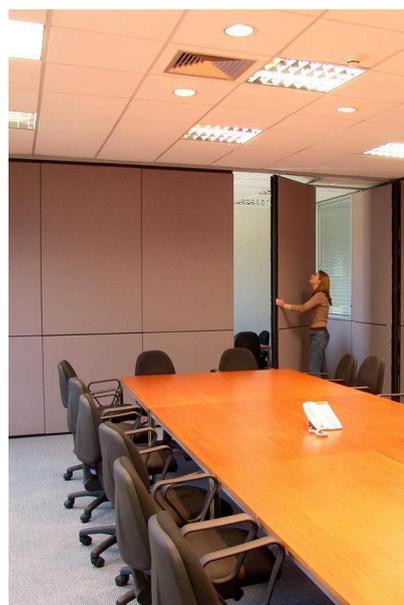
Figura 59- Divisórias articuladas

Para melhor aproveitamento da sala D-009, foi projetada a troca das divisórias fixadas por divisórias móveis que permitam a integração do auditório como sala de aula para o laboratório caso as divisórias estejam abertas, ou espaço de apresentações e outras funcionalidades caso estejam fechadas. As divisórias recomendadas e planejadas para o projeto foram as Divisórias Acústicas Articolato (Figura 59 e 60), uma série de divisórias articuladas projetadas pela Atualle que possuem somente trilhos de teto e permitem mobilização diversa dos painéis fabricados de acordo com a demanda do projeto. As divisórias possuem 90 mm de espessura, modulação mínima de 900 mm e máxima de 1200mm, altura variável entre 2100 a 6000 mm um peso de 30 a 50 kg/m² e uma atenuação sonora de 35 a 50 dB, ambos variando de acordo com o isolamento acústico desejado, as divisórias são contraplacadas com chapas de madeira MDF c/15mm de espessura de cada lado e o revestimento do acabamento é variável a sua escolha, nesse projeto, fora escolhido o revestimento em MDF em cor de IPÊ para melhor combinação visual para o espaço.

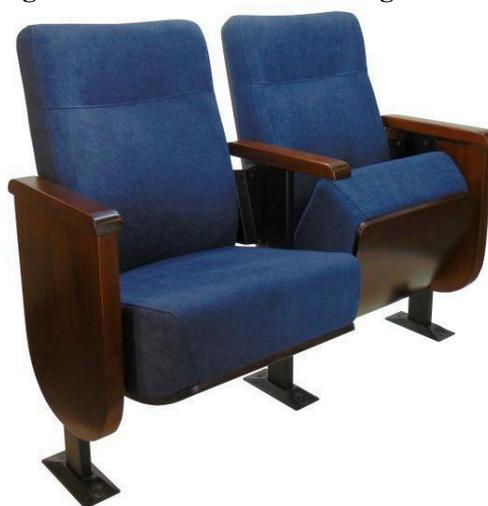
Figura 61- Poltrona KAS Ômega 003

A poltrona escolhida para esse auditório foi a KAS Ômega 003 (Figura 61), tendo dimensões planejadas de 0,53x0,85 e revestimento voltado para o conforto dos usuários. Com essas dimensões de assento, o espaço comporta um módulo de 38 alunos com um espaço para cadeirantes à frente, mantendo uma circulação de 1,26 e 0,90m no espaço onde o existe o pilar estrutural, permitindo assim um fluxo ininterrupto de usuários, as divisórias articuladas terão três diferentes formas de armazenamento, podendo ser completamente montadas verticalmente na direção do auditório ou do laboratório ou podendo ser paralelamente armazenada em trios de painéis verticalmente posicionados, ocupando uma faixa central de seu espaço de armazenamento.

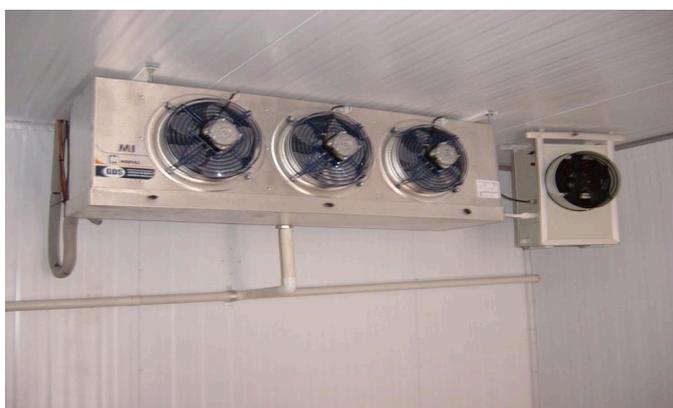
Figura 62-Umidificadores para laboratórios

Para isso destinamos um novo espaço para servir como câmara úmida devido a sua posição estratégica de pouca incidência solar e agentes intempéricos externos, fator o qual potencializa a sua função como câmara úmida, tanto em questões de dimensão e controle de umidade. O espaço possui 9,04m² com um pé direito a uma altura de 3,0m devido ao forro que será utilizado na sala. Além disso, o espaço contará com prateleiras de concreto de altura até 2,10 e com a presença de um umidificador de ar, conforme demonstrado na figura 62.
