**INSTITUTO FEDERAL DE EDUCAÇÃO, CIÊNCIA E TECNOLOGIA DA BAHIA
DEPARTAMENTO ACADÊMICO DE CONSTRUÇÃO CIVIL
CURSO TÉCNICO EM EDIFICAÇÕES**

**PROPOSTA PARA A REQUALIFICAÇÃO DAS SALAS D-009 E D-010
DO INSTITUTO FEDERAL DA BAHIA- CAMPUS SALVADOR**

Atividade de Conclusão de Curso apresentada ao Instituto Federal de Educação, Ciência e Tecnologia da Bahia- Campus Salvador, como requisito parcial para obtenção do grau de Técnico em Edificações.

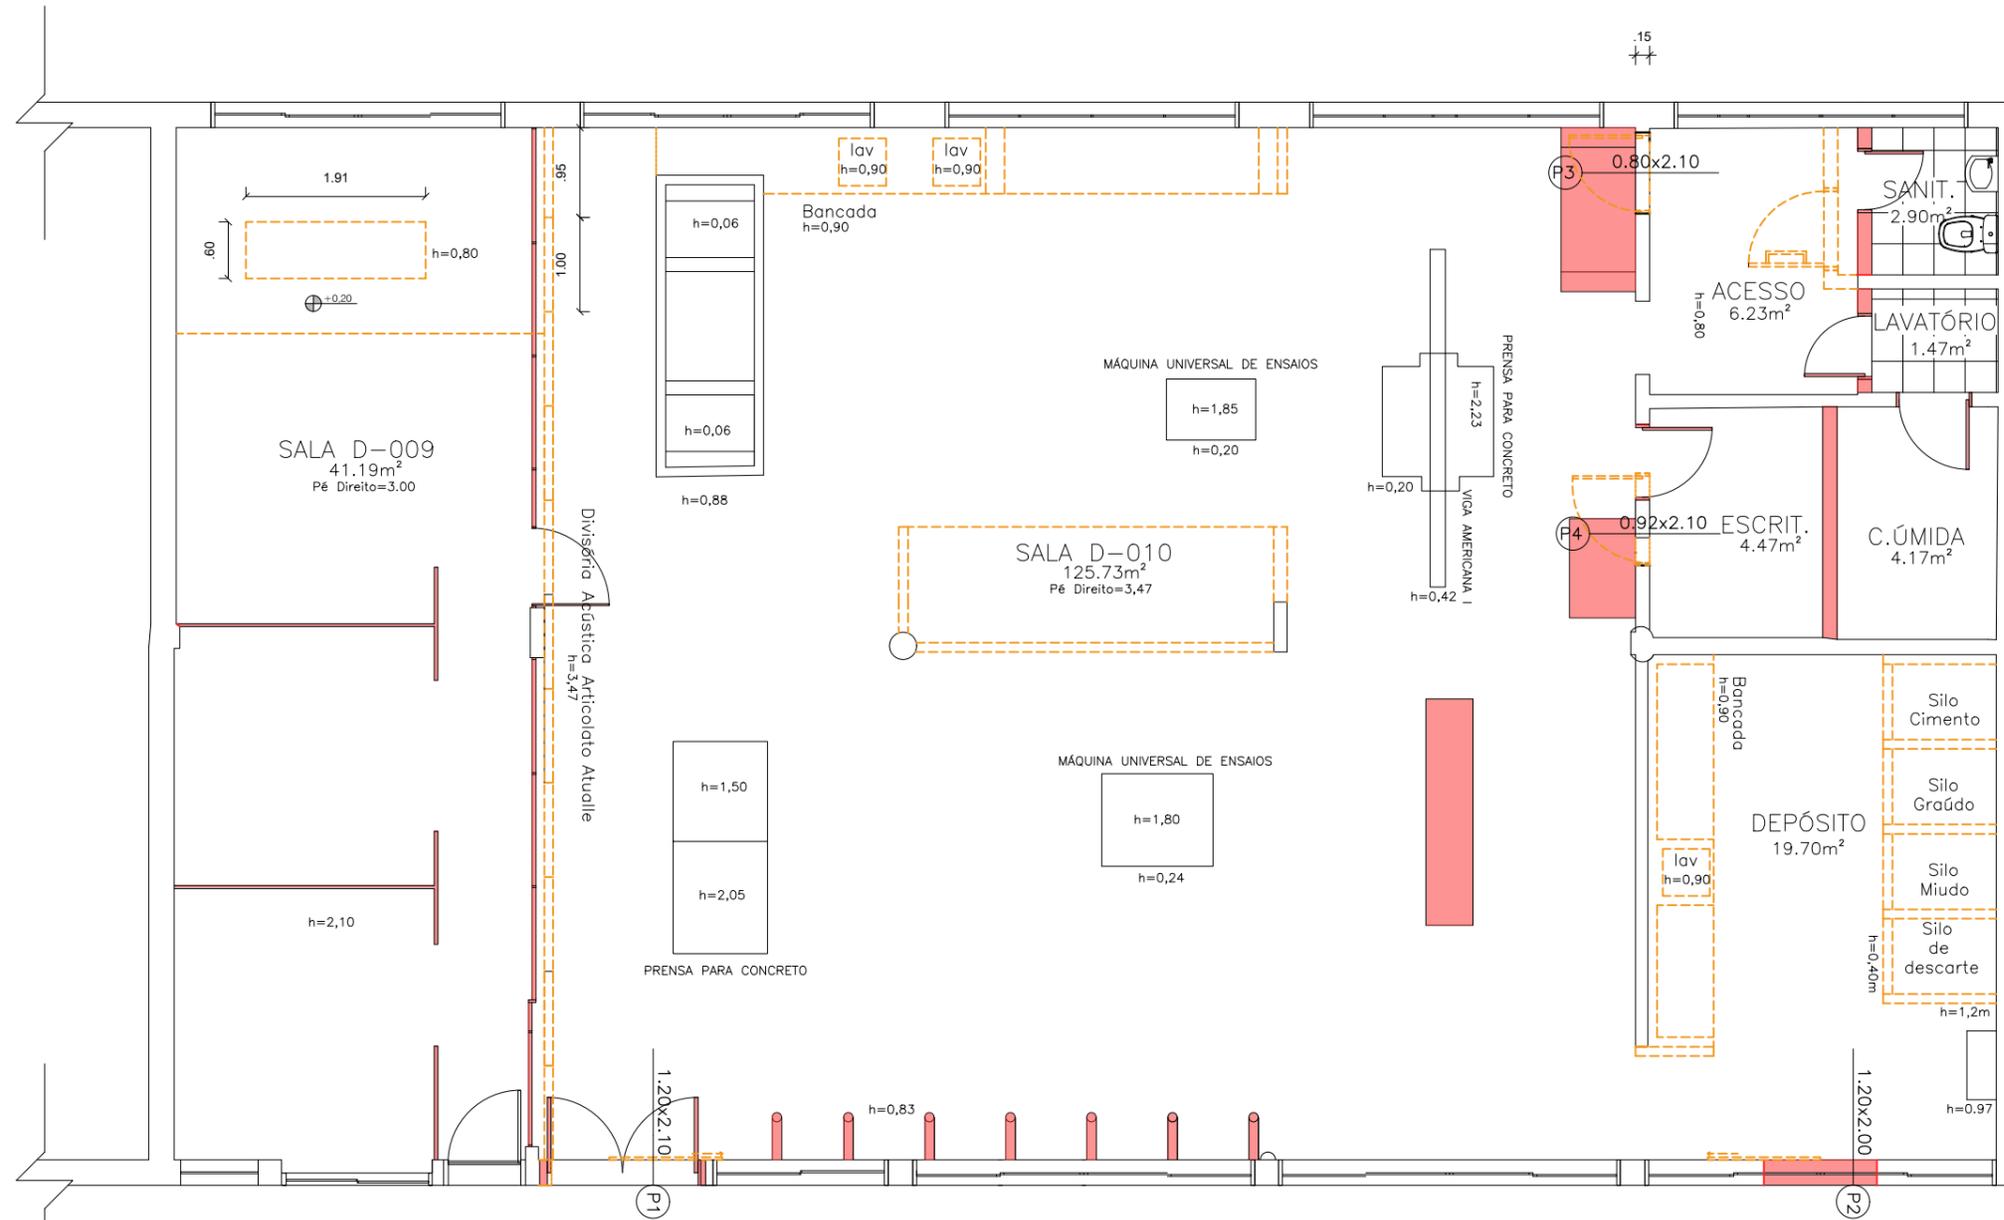
8 PLANTA DE REFORMA
ESCALA 1:75

- A DEMOLIR
- A CONSTRUIR
- EXISTENTE

Para um armazenamento mais eficaz, o espaço anteriormente destinado à sala de aula será convertido em um depósito de 19,70 m². A mureta de alvenaria, com 0,98 m de altura, continuará separando os ambientes, agora distinguindo o depósito do restante da sala D-010. O novo ambiente contará com quatro baias, cada uma com 1,20 m de altura e 0,80 m de largura, construídas com blocos de concreto e fundo cimentado para evitar vazamentos e contaminação entre os materiais. Três dessas baias serão destinadas ao armazenamento de sacos de cimento, agregado miúdo e agregado graúdo. O quarto silo, localizado próximo à porta de entrada e saída do armazém, será utilizado para o descarte de materiais, como corpos de prova, até o recolhimento para seu adequado destino. Além disso, o espaço contará com uma lixeira de 50L (0,56 m de altura e 0,43 m de diâmetro da tampa), equipada com pedal de aço galvanizado. Para garantir a reposição e o descarte adequado dos materiais de ensaio, será sugerida a implementação de uma agenda regular, com o objetivo de manter o ambiente

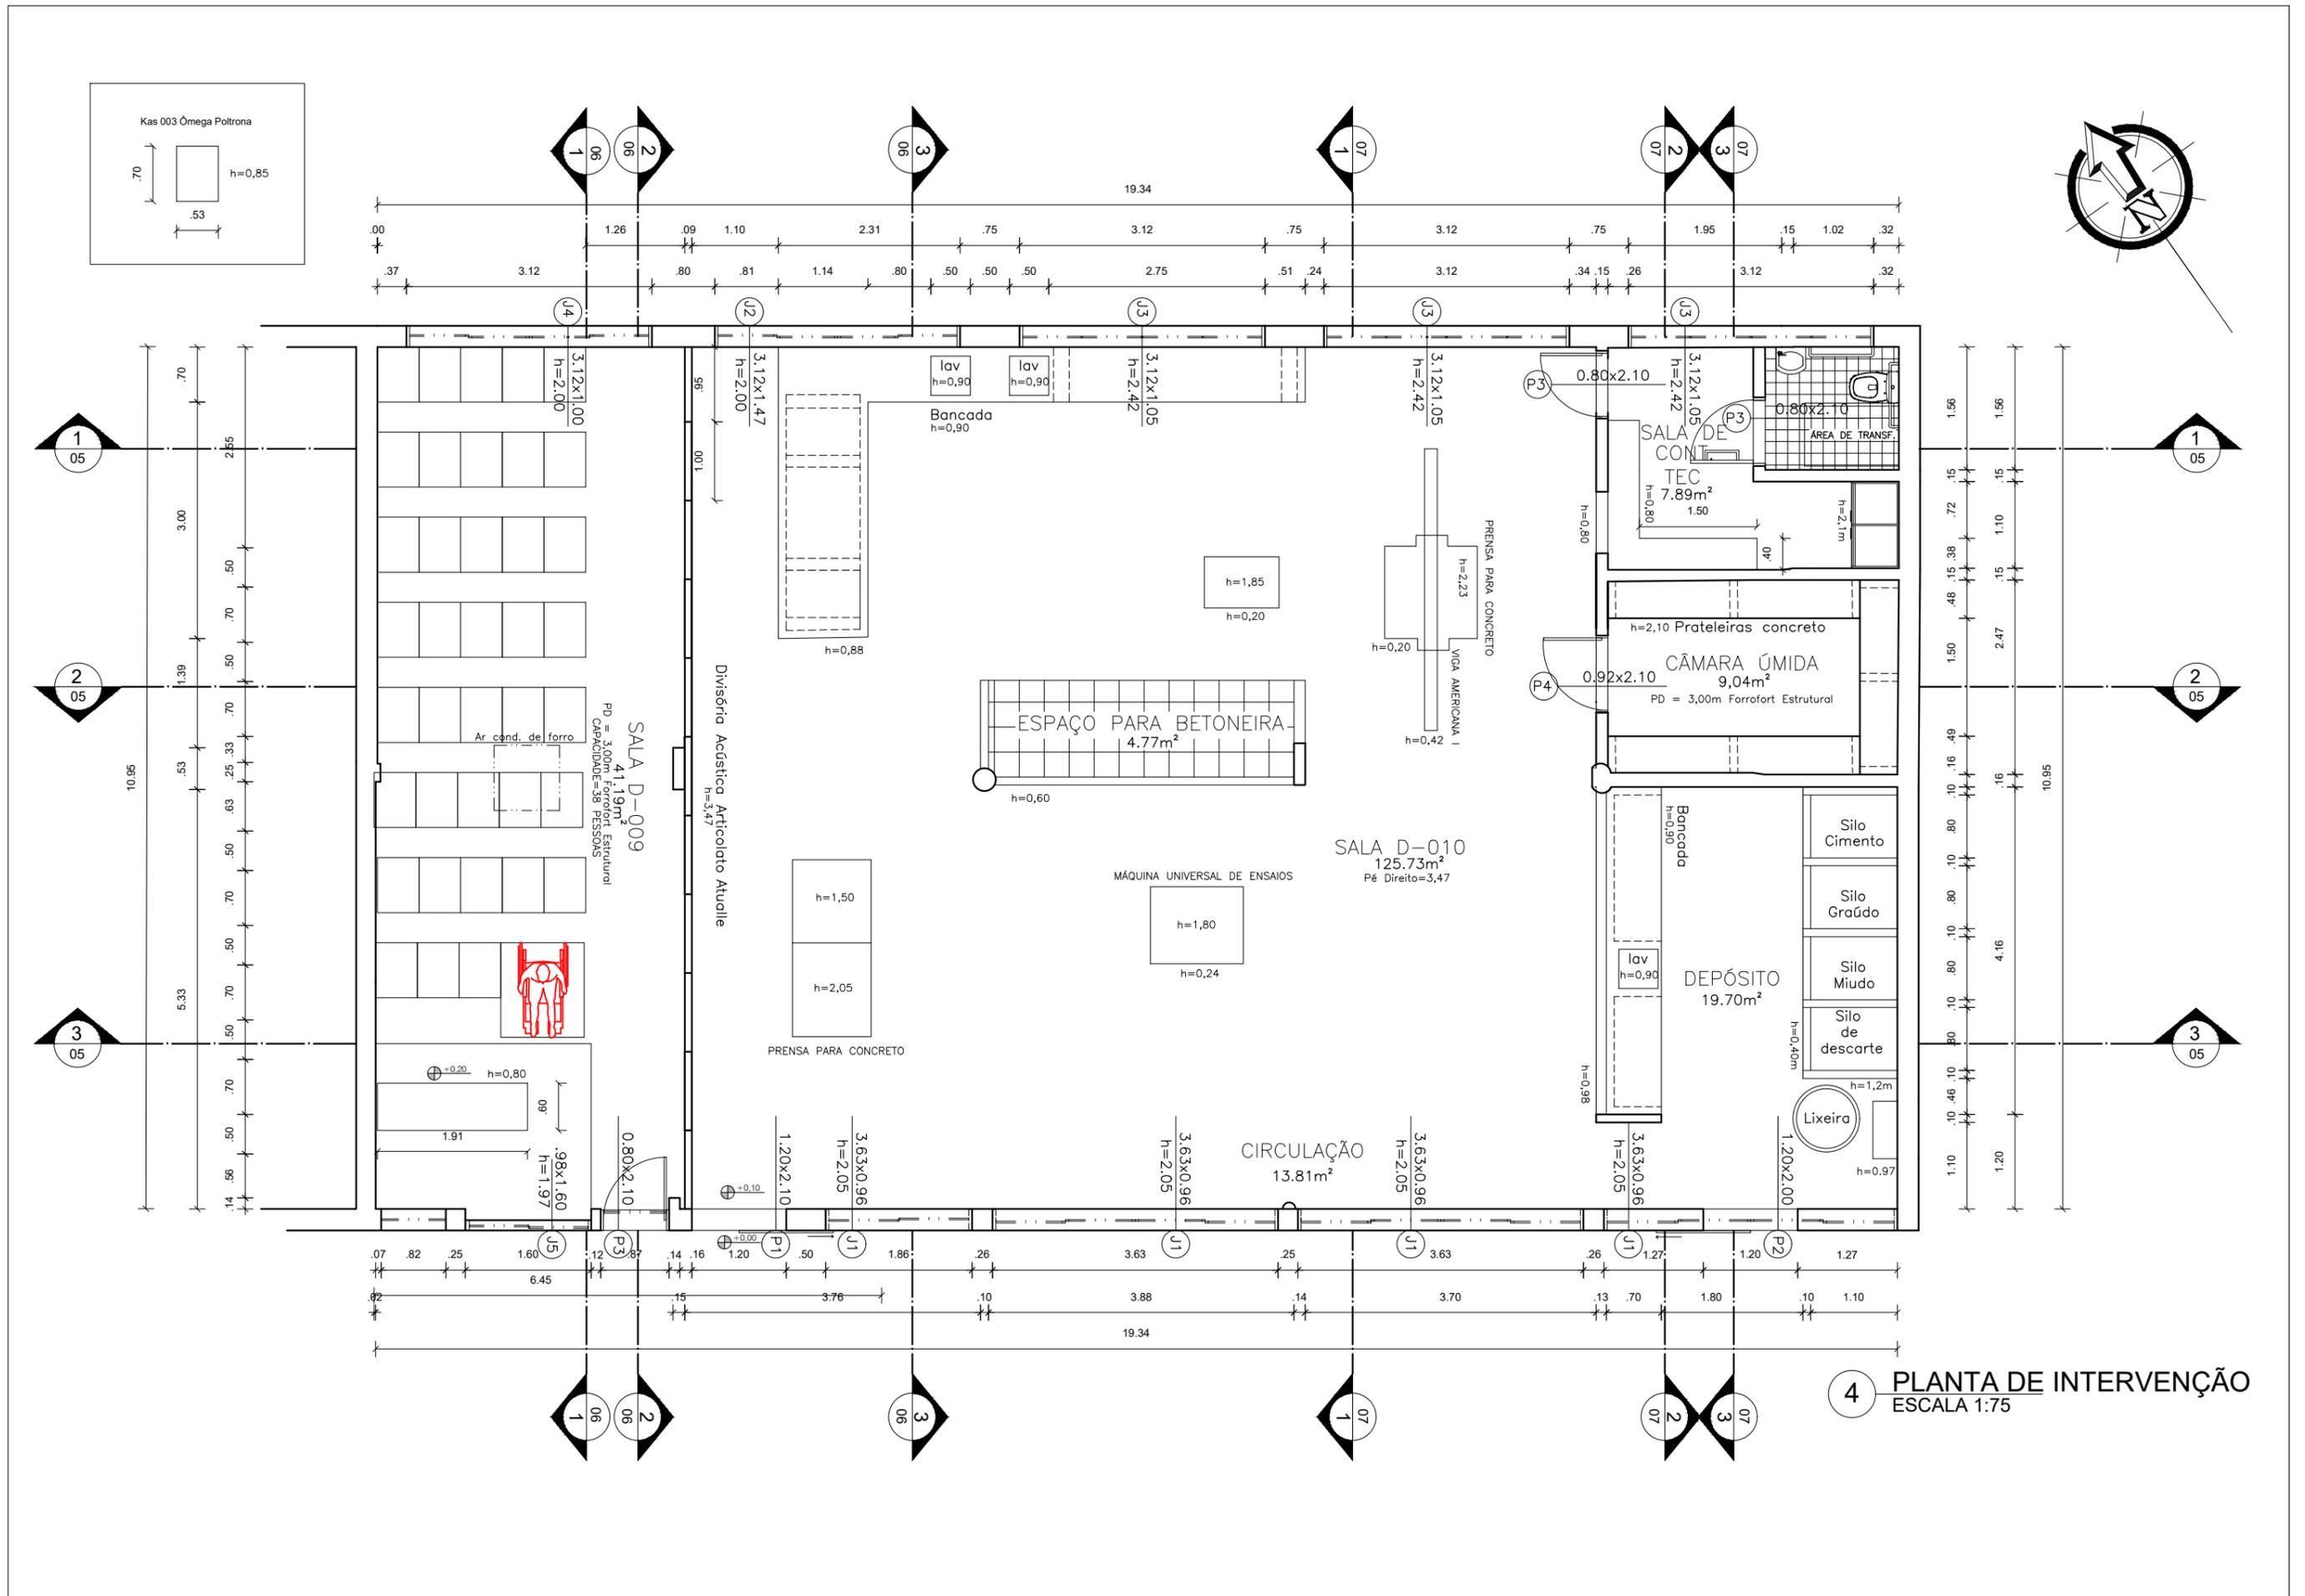
Figura 64 - Proposta de Requalificação

4 PLANTA DE INTERVENÇÃO
ESCALA 1:75
