**COMPARATIVO DE MANIFESTAÇÕES PATOLÓGICAS E TÉCNICAS DE
RESTAURAÇÃO EM PAVIMENTOS FLEXÍVEIS ATRAVÉS DE DOIS ESTUDOS
DE CASO**

Trabalho de Conclusão de Curso (Graduação) - Engenharia Civil - Instituto Federal de Educação, Ciência e Tecnologia da Bahia - Campus de Vitória da Conquista, 2024.

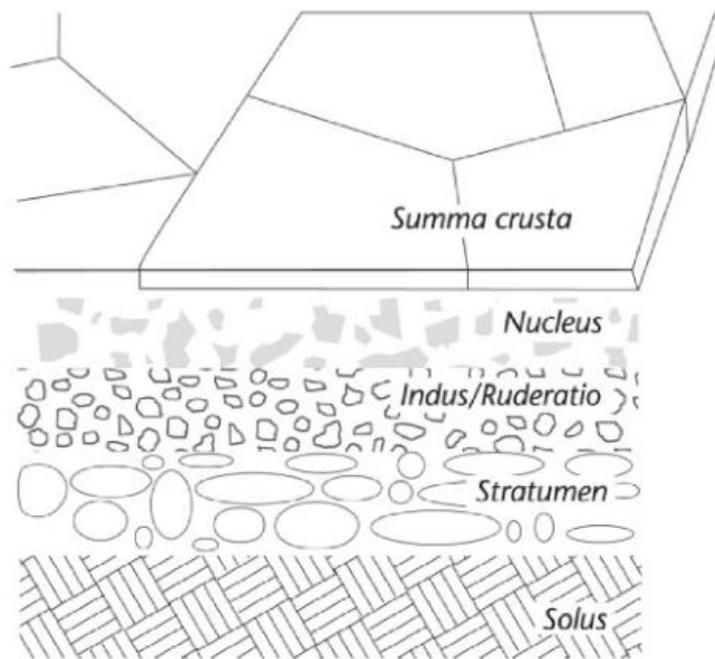
Figura 02 - Camadas dos Pavimentos pelos Romanos

- Terreno Natural: Escavação até um material consistente;
- Stratumen: Camada de pedras para melhoria da condição de apoio com 30 a 60 centímetros;
- Indus ou Rudus: Fragmentos de pedra, agrupados com ferro, cal, areia, argila e pozolana (cinza vulcânica), com dimensões de 25 a 30 centímetros;
- Nucleus: Pequenas pedras com uma mistura semelhante ao indus para tornar o pavimento impermeável, com dimensões de 30 a 50 centímetros;
- Summa crusta: Rochas basálticas associadas.

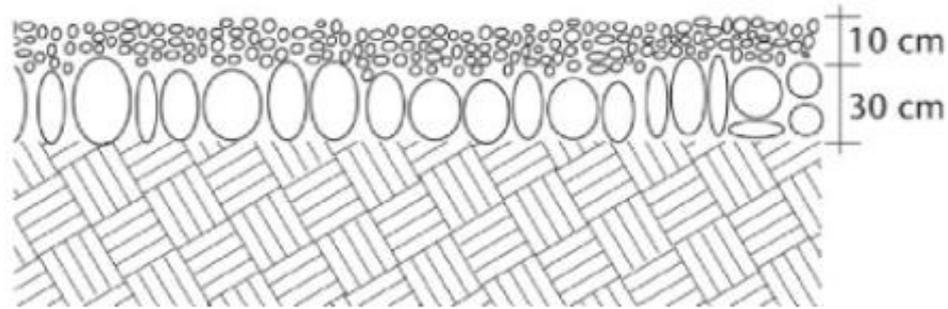
Figura 03 - Pavimentação de acordo Trésaguet

- Fundação: 30 centímetros de pedras fixadas para igualar o apoio;
- Camada Superior: 8 a 10 centímetros de pedras fragmentadas colocadas manualmente, seguidas de compactação, visando minimizar os espaços vazios.

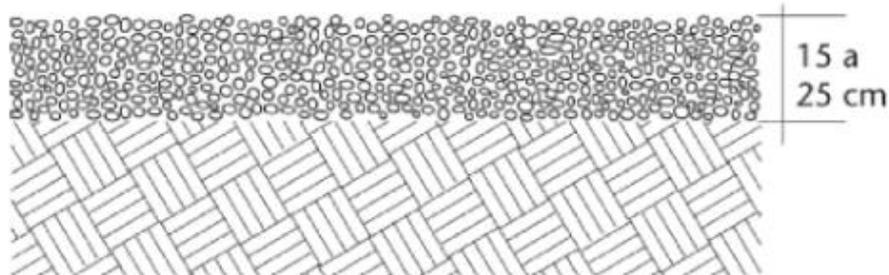
Figura 04 - Pavimentação de acordo MacAdam

- Deixar plano o terreno com pedras cravadas não é necessário;
- A camada granular não requer confinamento para possibilitar o escoamento da água;
- Pedras com dimensões máximas de 40mm de formato cúbico e 50mm de formato esférico, com um controle tecnológico rigoroso;
- As pedras são distribuídas em camadas sobrepostas, com espessura crescente, sem a necessidade de aglomerantes, já que a água desempenha esse papel.

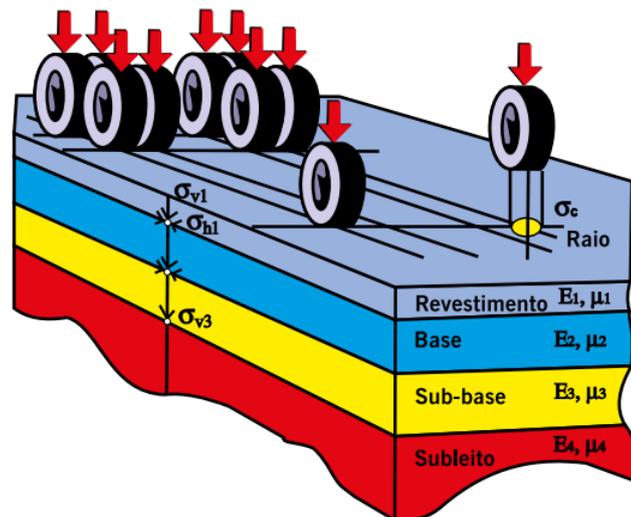
Figura 06 - Camadas do pavimento e seus esforços

De acordo com Leite *et al.* (2020) o revestimento asfáltico representa a camada superior que entra em contato direto com as rodas dos veículos. Conforme a intensidade do tráfego, essa cobertura pode ser constituída por uma camada fina preparada no local, conhecida como tratamento superficial, uma camada de rolamento, ou até mesmo duas ou mais camadas de misturas com variadas composições granulométricas e ligantes asfálticos distintos, dependendo das necessidades específicas.

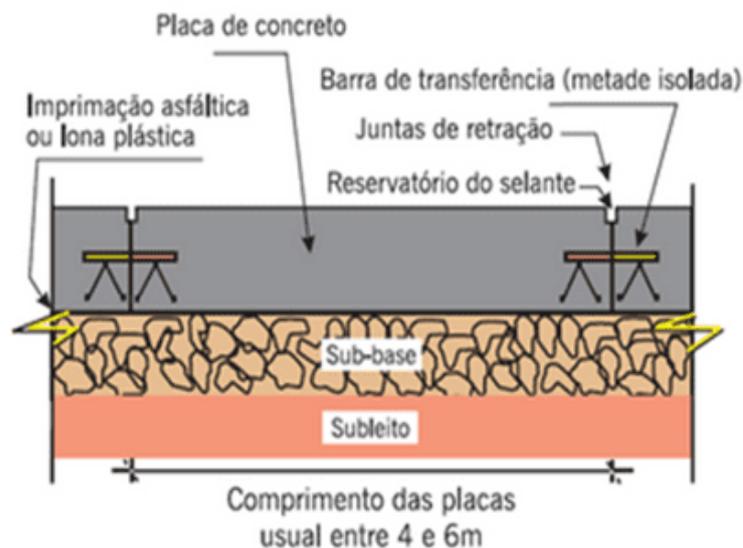
Figura 07 - Representação do pavimento rígido

Nesse contexto, o pavimento rígido se evidencia como uma alternativa resistente e de longa vida para a pavimentação. Sua firmeza excepcional, muitas vezes proveniente do concreto, garante uma durabilidade notável, tornando-o particularmente apropriado para rodovias e regiões sujeitas a cargas intensas. Além disso, a capacidade de distribuir eficientemente as cargas e resistir ao desgaste confere ao pavimento rígido uma opção confiável para uma variedade de aplicações.

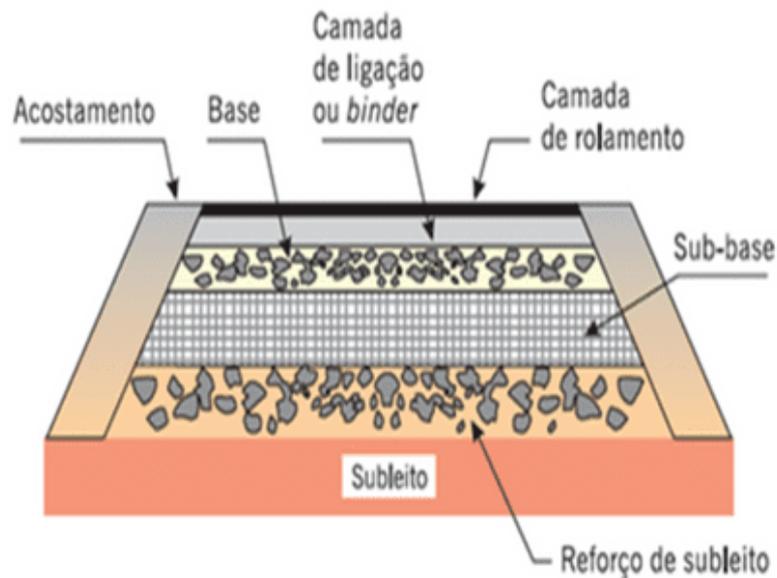
Figura 08 - Representação do pavimento flexível

As técnicas de construção desse tipo de pavimento são geralmente mais rápidas e envolvem menos recursos em comparação com pavimentos rígidos, permitindo ciclos de vida mais eficientes e econômicos. Sua capacidade de se ajustar a pequenos assentamentos do solo e resistir a trincas resulta em menor necessidade de reparos, tornando o pavimento flexível uma escolha versátil e eficaz para atender às demandas variadas.

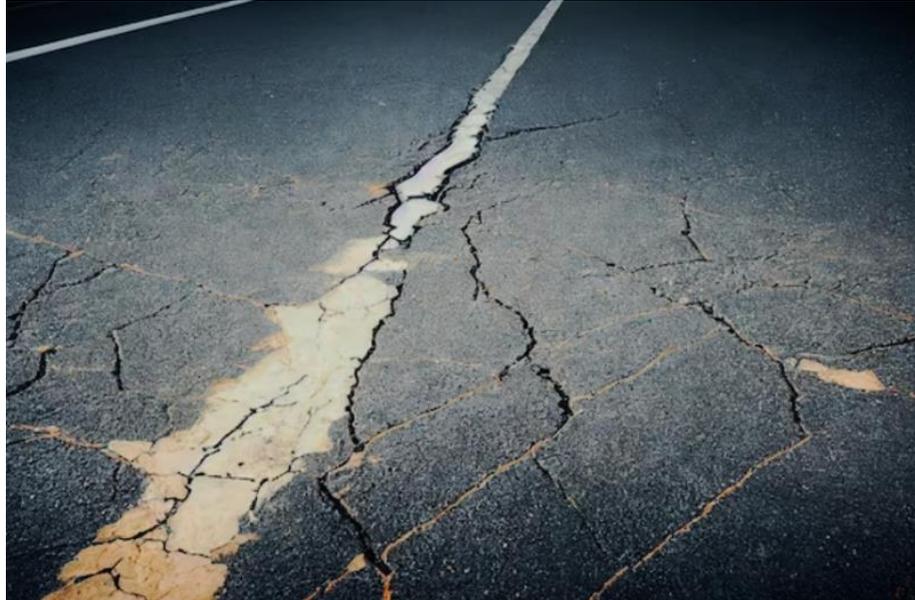
Figura 09 - Fissura em pavimentação asfáltica

De acordo com a norma DNIT (005/2003) fissura é proveniente da fenda, sendo uma largura capilar existente no revestimento, localizada longitudinalmente, transversal ou obliquamente ao eixo da via, somente vista a uma distância inferior a 1,50 m.

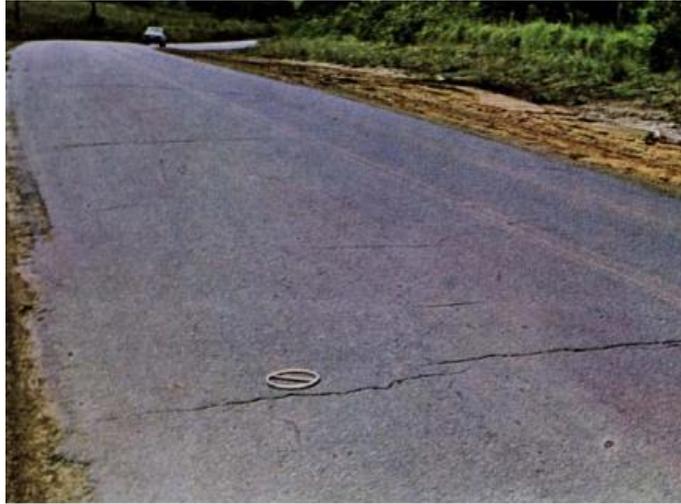
Figura 10 - Trinca isolada transversal

A trinca isolada é categorizada em: fissura transversal e fissura longitudinal. Conforme as diretrizes estabelecidas pela norma DNIT (005/2003), a trinca transversal é aquela que apresenta uma direção predominantemente perpendicular ao eixo da via. Caso sua extensão seja de até 1,0 metro, é denominada trinca transversal curta. Já se sua extensão for superior a 1,0 metro, é identificada como trinca transversal longa, como pode ser observado nas seguintes imagens.

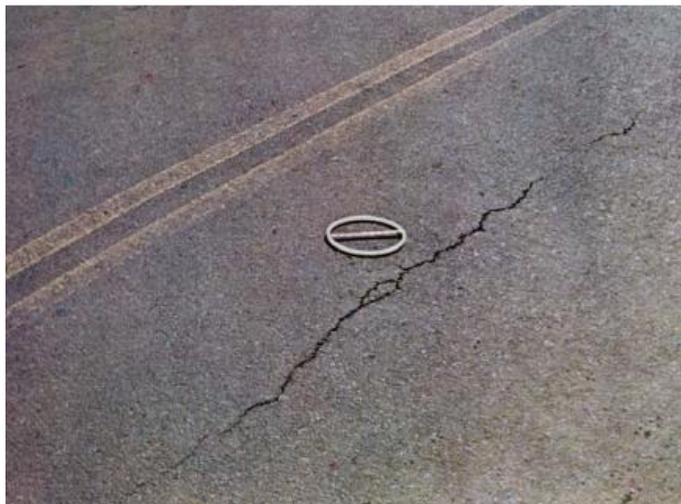
Figura 11 - Trinca isolada longitudinal

Segundo a norma DNIT (005/2003), a trinca longitudinal é aquela que apresenta direção principalmente paralela ao eixo da via. Caso sua extensão seja de até 1,0 metro, é referida como trinca longitudinal curta. Se a extensão ultrapassar 1,0 metro, é caracterizada como trinca longitudinal longa, conforme ilustrado na Figura 11.

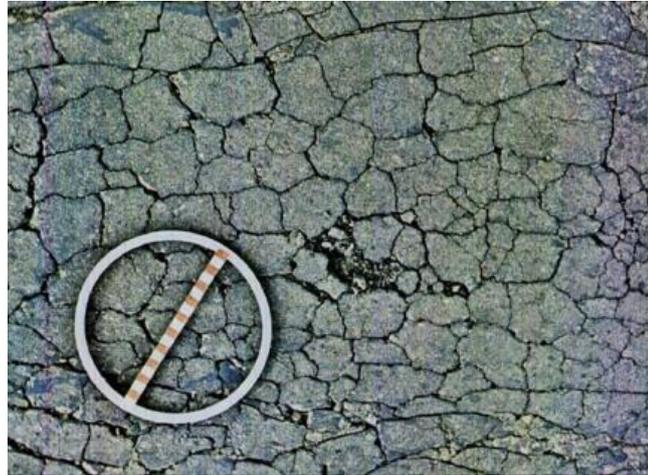
Figura 12 - Trinca interligada do tipo “Couro de Jacaré”

A trinca tipo “Couro de Jacaré”, de acordo a norma DNIT (005/2003) é o conjunto de trincas vinculadas sem direções específicas, exibindo uma malha de contornos irregulares que remete a textura do couro de jacaré, podendo ou não apresentar desgaste pronunciado nas

extremidades. Essa configuração é muitas vezes associada à fadiga do pavimento devido a cargas repetidas, podendo indicar a necessidade de avaliação e reforço estrutural.

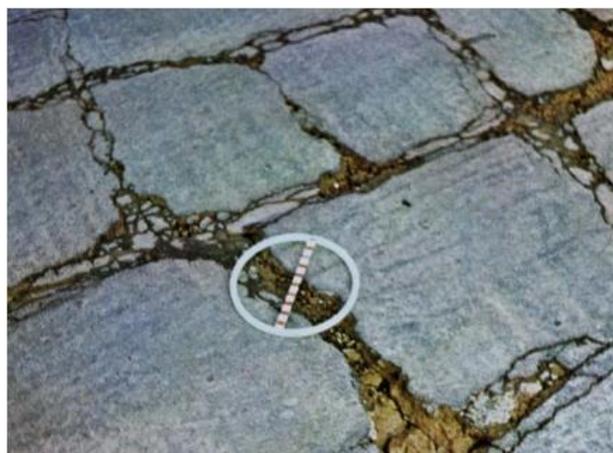
Figura 13 - Trinca interligada do tipo “Bloco”

A trinca tipo “Bloco” é o agrupamento de trincas interligadas caracterizadas pelo formato de blocos formados por lados bem definidos, podendo, ou não, apresentar erosão acentuada nas bordas.

Essa ocorrência frequentemente está associada a questões na camada de base, ao processo de envelhecimento do asfalto ou à infiltração de água. A compreensão dessas diversas formas de trincas é fundamental para uma avaliação apurada do estado do pavimento, possibilitando a adoção de ações apropriadas de manutenção e reabilitação, assegurando a durabilidade e a eficácia das vias.

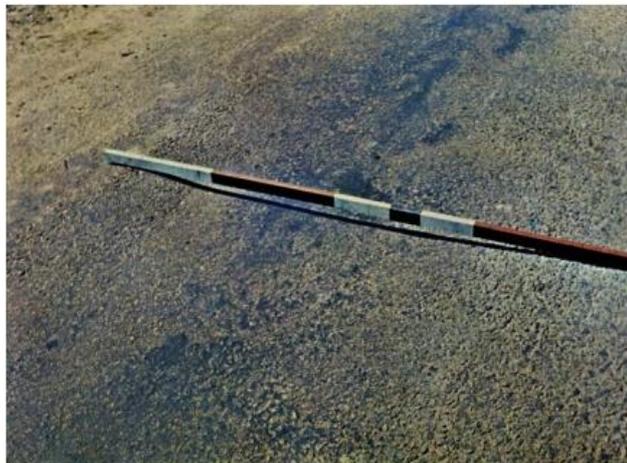
Figura 14 - Afundamento local

A norma DNIT (005/2003) também diz que o afundamento por consolidação é originado pela consolidação desigual de uma ou mais camadas do pavimento ou subleito, sem apresentar elevação. Se sua extensão for até 6 metros, é classificado como afundamento de consolidação local; caso ultrapasse 6 metros e esteja ao longo da trilha de roda, é rotulado como afundamento de consolidação na trilha de roda.

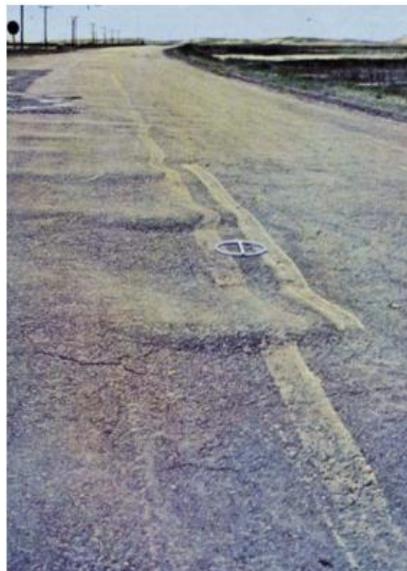
Figura 16 - Ondulação ou Corrugação

As origens dessa patologia podem estar na instabilidade da mistura betuminosa da camada de revestimento ou também da base do pavimento, no excesso de umidade das camadas inferiores, na contaminação da mistura asfáltica ou na retenção de água na mistura asfáltica (CAMARGO; GOMES, 2017).

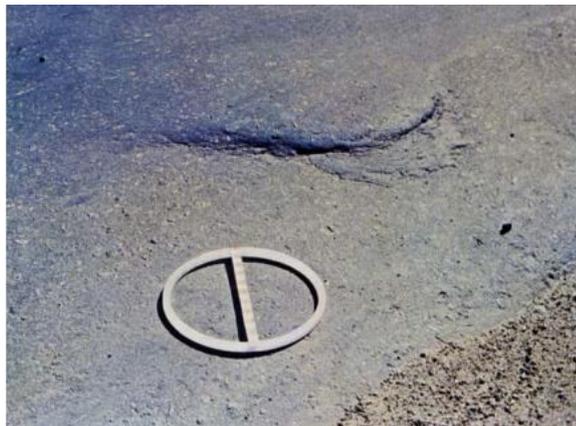
Figura 17 - Escorregamento

O Departamento Nacional de Trânsito - DNIT (005/2003) diz que o escorregamento é o deslocamento do revestimento em relação à camada inferior do pavimento, com o surgimento de fissuras em formato semelhante a meia-lua. Isso pode ocorrer devido a diminuição de resistência da massa asfáltica ou a falta de aderência entre a camada de revestimento e a camada subjacente.

As principais causas para o acontecimento do escorregamento segundo DNIT (2006) é a conexão inadequada entre o revestimento e a camada subjacente (falhas na imprimação ou pintura de ligação); baixa inércia do revestimento asfáltico devido à sua espessura reduzida; compactação inadequada das misturas asfálticas ou da porção superior da camada de base; deformação plástica do revestimento em temperaturas elevadas.

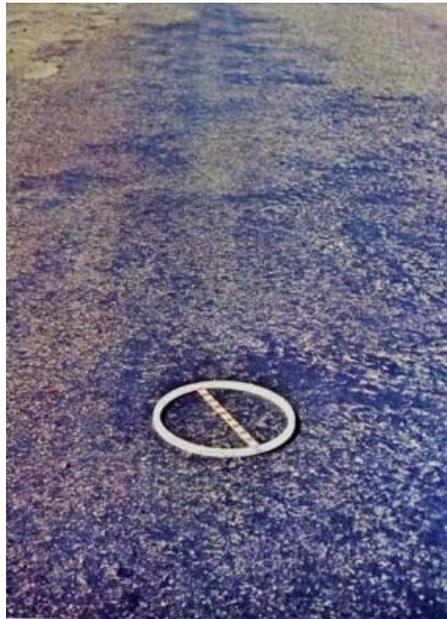
Figura 18 - Exsudação

Assim, com a influência do tráfego e das elevadas temperaturas, o cimento asfáltico na mistura expandirá, preenchendo os vazios não ocupados, resultando na migração e concentração do ligante na superfície do revestimento. Com isso, o trânsito pode levar a uma diminuição do volume de vazios e intensificar a exsudação, se manifestando em qualquer parte da superfície do pavimento, sendo mais recorrente nas trilhas de roda (DNIT 2006).

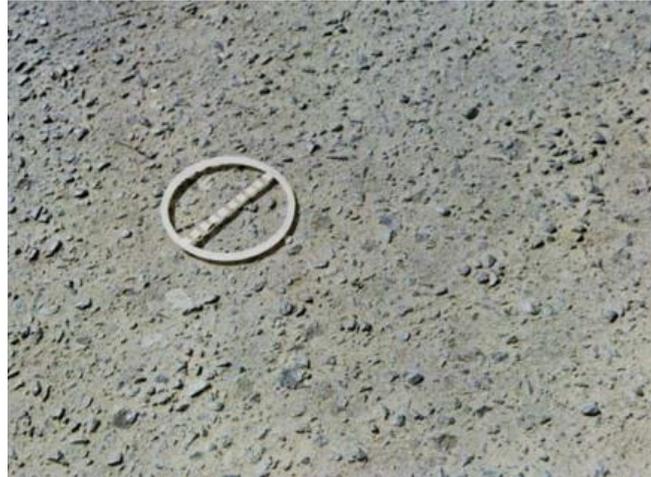
Figura 19 - Desgaste

O desgaste tem início quando a viscosidade do ligante diminui severamente por conta da evaporação dos óleos mais leves do cimento asfáltico. Isto ocorre por conta do superaquecimento na usinagem ou a oxidação durante longa exposição às temperaturas ambientais.

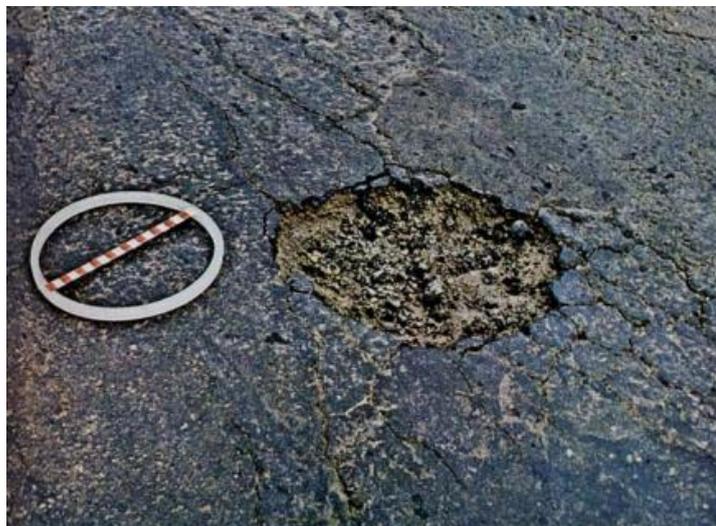
Figura 20 - Panela ou buraco

As principais razões para o aparecimento de panelas são os trincamentos por fadiga e a desintegração localizada no revestimento. É importante destacar que essa falha está diretamente associada à influência do tráfego e aos elementos climáticos, podendo surgir em diversas regiões do revestimento, sendo mais comuns nas trilhas de rodas.

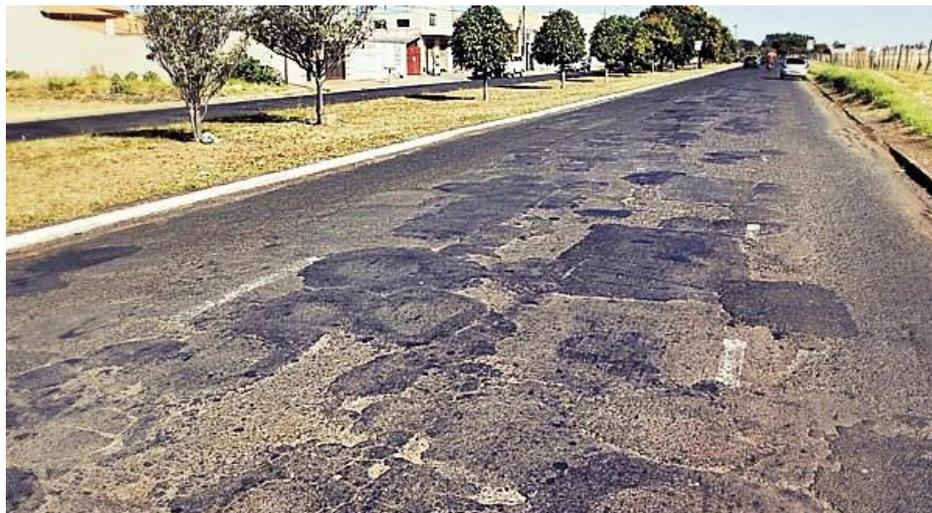
Figura 21 - Remendo

Geralmente são causados pelo tráfego intenso, uso de material de má qualidade, condições ambientais severas e problemas construtivos.

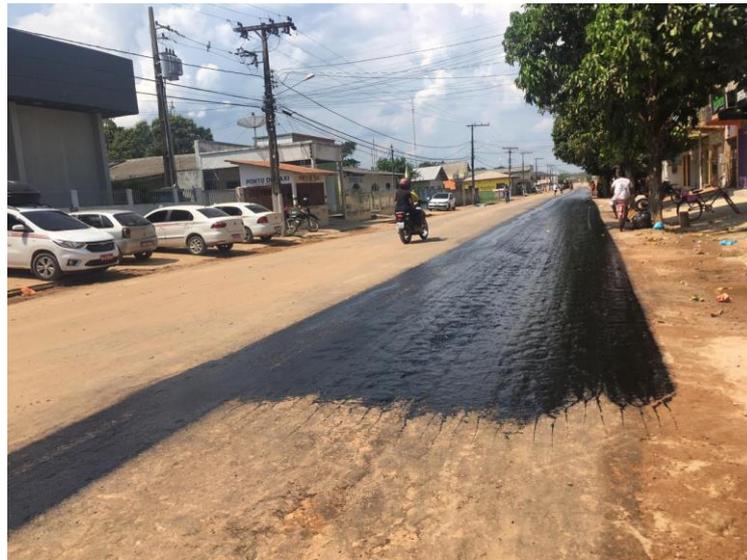
Figura 22 - Aplicação da capa selante

Quando se detectam trincas isoladas no revestimento, sua abordagem por meio de selagem se mostra eficaz ao retardar sua progressão e também, a necessidade de uma intervenção de restauração maior (BERNUCCI *et al.*, 2008).

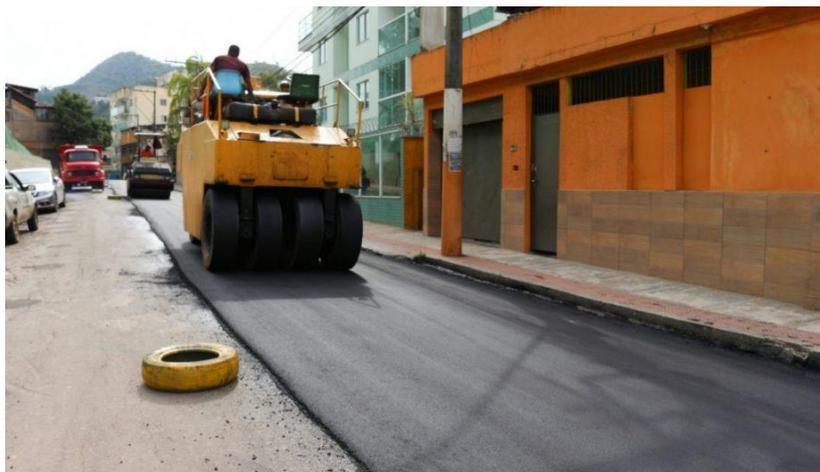
Figura 23 - Execução do Recalçamento

Os tipos de revestimento geralmente utilizados como recalçamento são o concreto asfáltico, o SMA (Stone Mastic Asphalt) como camada de rolamento para resistir a deformações permanentes em vias de tráfego pesado e as misturas descontínuas. A sua execução com misturas betuminosas é uma manutenção regular para corrigir pequenas deformações, impermeabilizar a superfície do pavimento e aprimorar a textura. Defeitos que exigem recalçamento podem ser superficiais, como fissuras e trincas, ou mais profundos, como pequenas deformações (CAMARGO, 2023).

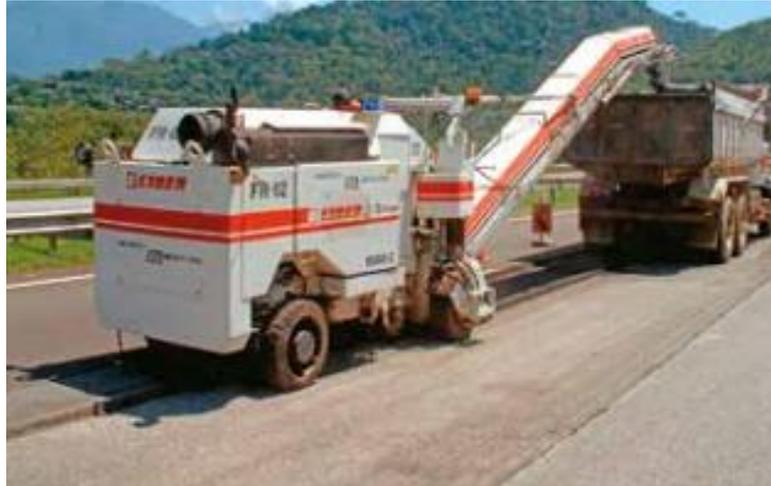
Figura 24 - Fresagem e coleta do material

A fresagem se trata de uma operação de corte através do emprego de máquinas especializadas, é possível remover parcial ou integralmente o revestimento asfáltico existente em uma seção da via, podendo abranger até mesmo outras camadas do pavimento. Essa abordagem visa restaurar a qualidade da superfície para melhorar a capacidade de rolamento ou aprimorar a capacidade de suporte do pavimento (BERNUCCI *et al.*, 2008).

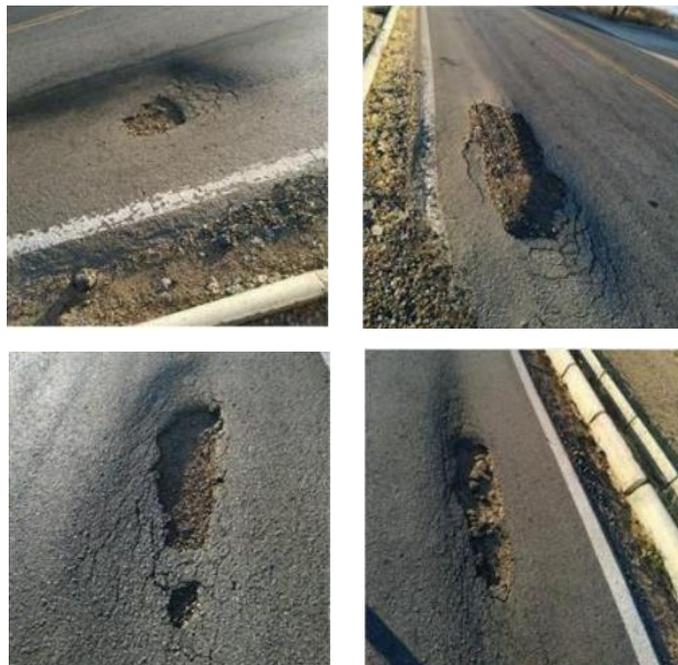
Figura 28 - Manifestação Patológica tipo Panela

A patologia mais recorrente na área de estudo foi a do tipo panela, por consequência das trincas de fadiga (tipo “Couro de jacaré”), já que a ação da água por conta de fortes chuvas e o alto tráfego intensificavam as panelas existentes no pavimento. O clima influencia no aumento da deterioração da pavimentação, uma vez que a água da chuva pode resultar na redução da capacidade de suporte. Com isso, a estrutura, quando submetida ao tráfego, ocasiona danos maiores na estrutura (MELO, 2018).

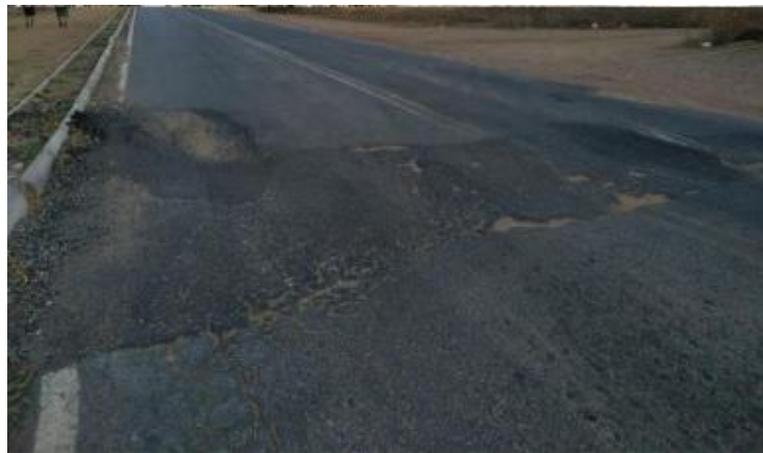
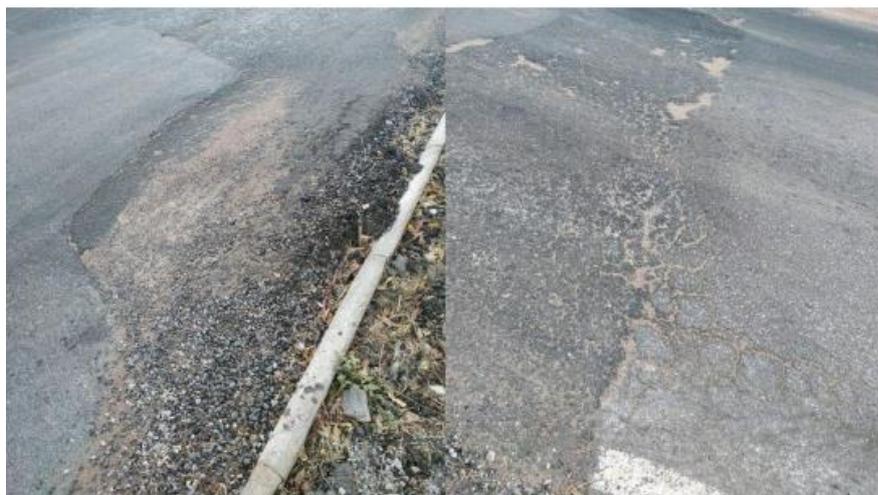
Figura 29 - Manifestação patológica tipo remendo

Os reparos, que representam uma técnica empregada para abordar a questão dos buracos, podem sofrer deterioração devido à utilização de materiais de baixa qualidade, execução inadequada, sendo categorizados como defeitos funcionais e estruturais.

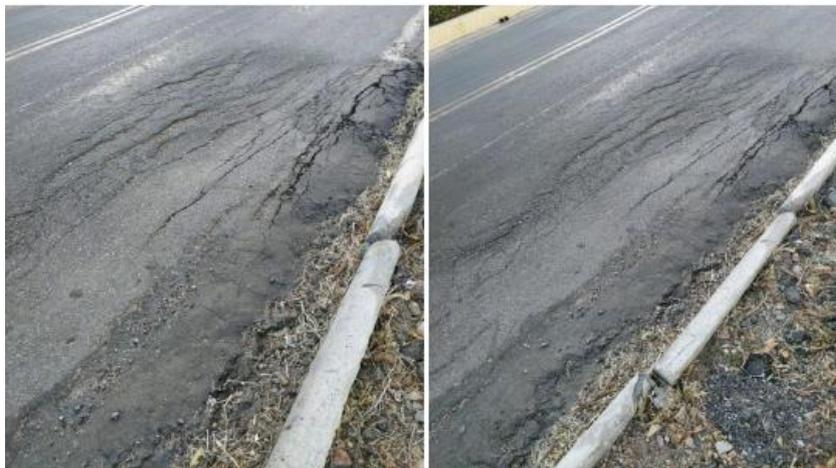
Figura 31 - Manifestação Patológica tipo Trinca Longitudinal

Após inspeções no local de pesquisa, Silva (2020) identificou a presença de diversos tipos de fissuras, incluindo a fissura longitudinal que se manifesta de forma paralela ao eixo da avenida. As origens desse tipo de patologia, estão relacionadas à propagação de fissuras nas camadas abaixo do revestimento asfáltico, à expansão da camada asfáltica devido às variações de temperatura e ao recalque diferencial.

Trincas longitudinais e transversais também possibilitam a entrada de água na estrutura do pavimento, dependendo de sua profundidade; por isso, é necessário realizar a vedação dessas fissuras. Esses problemas estão intimamente ligados à execução inadequada, à influência do tráfego e à drenagem de água na superfície do pavimento que são situações recorrentes da via (NETO, 2019).

Silva (2020) ainda analisou que as trincas não são associadas às cargas, mas que essas cargas, juntamente com a precipitação pluviométrica, aceleram a intensidade e deterioração, classificando-as como defeitos funcionais e estruturais. À medida que evoluem para fissuras mais extensas, elas resultam em instabilidade para os usuários e comprometem a integridade estrutural do pavimento.

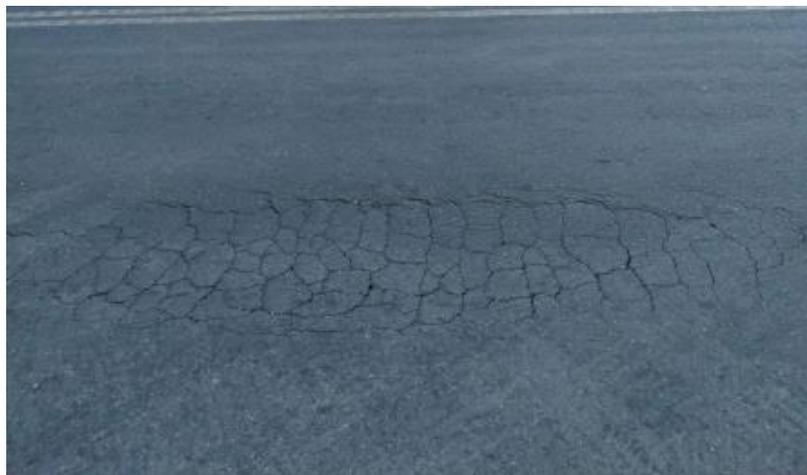
Figura 32 - Manifestação Patológica tipo Trinca “Couro de Jacaré”

Após análises no local, Silva (2020) notou a existência de manifestações patológicas, como trincas do tipo "couro de jacaré", que se manifestavam predominantemente nas trilhas de roda, especialmente em áreas onde ocorria frenagem acentuada dos veículos, especificamente próximo ao posto de combustível e próximo à lombada em frente ao hotel situado na avenida.

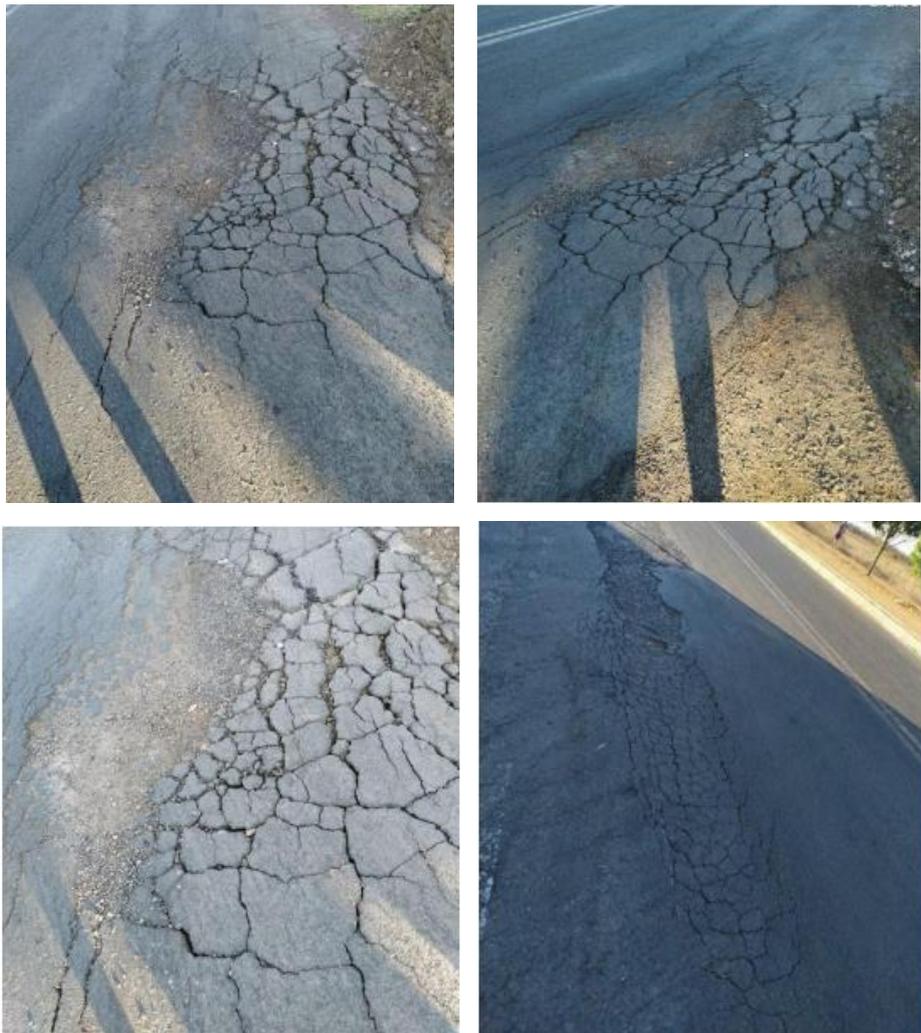
Figura 33 - Manifestação Patológica tipo Trinca Bloco

Após vistorias in loco, Silva (2020) observou que as trincas tipo bloco, identificadas na via em questão, são o resultado da progressão das trincas longitudinais associadas às trincas transversais, formando blocos. Esse fenômeno é causado pela contração da capa asfáltica
