AVALIAÇÃO DA CONFIABILIDADE DA RECOMPOSIÇÃO DE ESPESSURA  
POR *WELD OVERLAY* EM TUBOS DA FORNALHA DE CALDEIRAS DE  
RECUPERAÇÃO QUÍMICA EM INDÚSTRIAS DE PAPEL E CELULOSE

Salvador, 2023

Dissertação de Mestrado apresentada ao Programa de  
Pós-Graduação em Engenharia de Materiais do IFBA,  
como parte integrante dos requisitos para a obtenção do  
título de Mestre em Engenharia de Materiais.

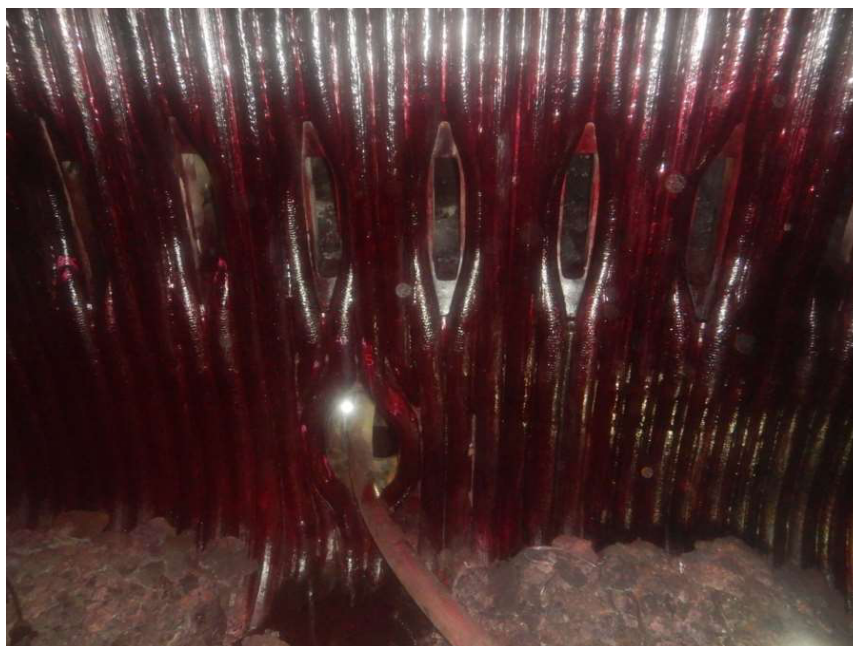
Figura 2.9 – Detalhe de tubos com proteção do tipo *weld overlay* na região da fornalha baixa evidenciando as aberturas de ar primário (superior) e abertura de bica de *smelt* (inferior). Fonte: própria.

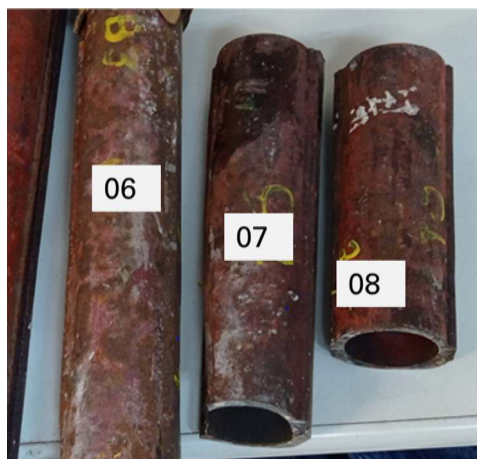
Na Figura 3.3 podem ser visualizados tubos usados que foram utilizados na produção de amostras. Na imagem, tubos 06, 07 e 08.

Figura 3.3- Exemplo dos tubos usados 6, 7 e 8, vista da geratriz não revestida. Fonte própria

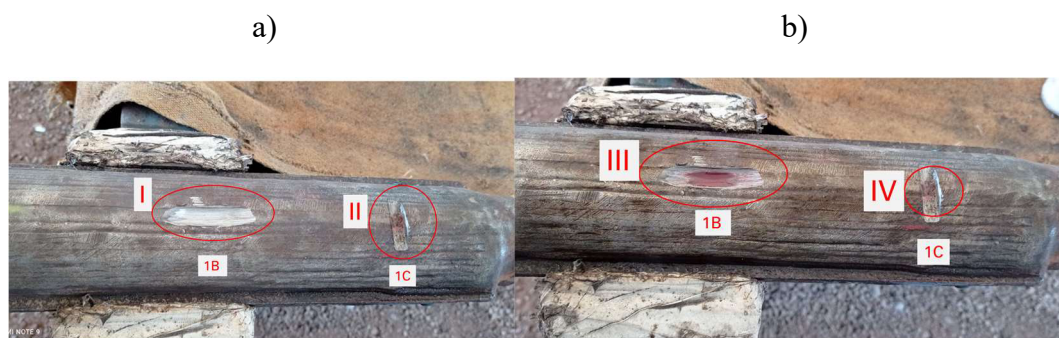
Figura 4.1- Teste com sulfato de cobre no desbaste do revestimento *overlay* em amostras 1B e 1C do tubo 01: (a) Sem exposição do aço carbono em I e iniciando a exposição do aço carbono com coloração marrom avermelhado em II; (b) Após exposição do aço carbono com coloração marrom avermelhado em III e IV.

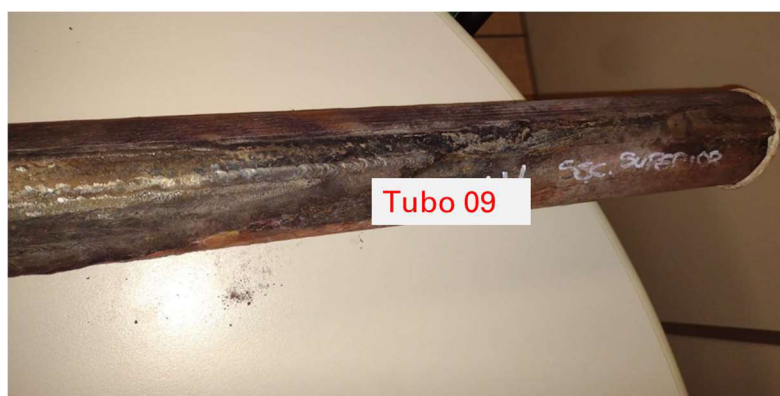
Figura 4.4- Imagem do tubo 09, região que foi utilizada para remoção da amostra de referência, para o tubo usado sem reparo de campo.

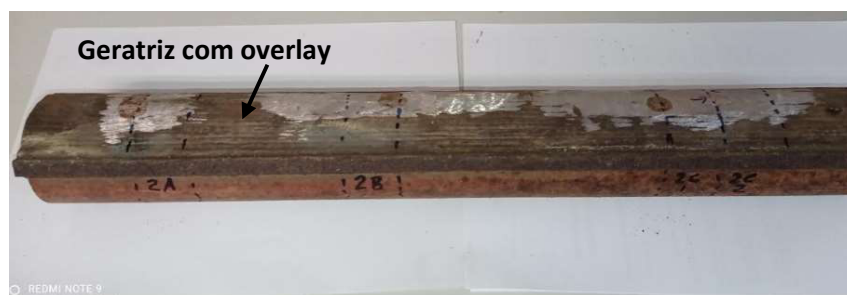
Após realização do processo de soldagem para recomposição do revestimento, foram então marcadas as regiões de interesse para realização de corte transversal dos trechos dos tubos, Figura 4.5. Após o corte, as amostras foram embutidas, lixadas, polidas e atacadas.

Figura 4.5- Detalhe da marcação e identificação para corte das regiões com recomposição por *weld overlay*.

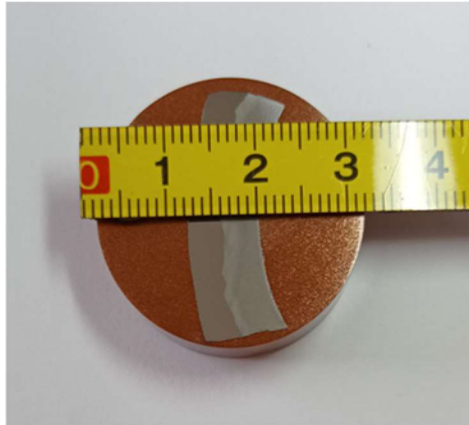
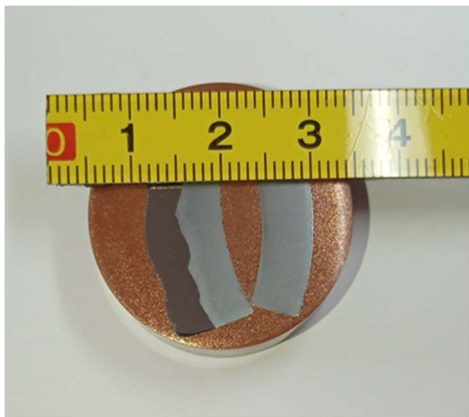
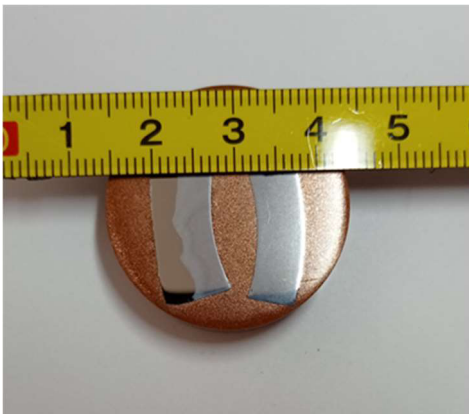
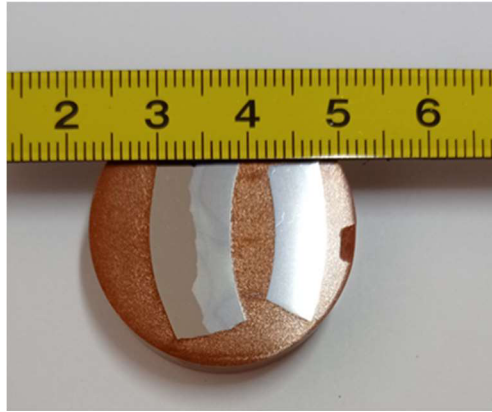
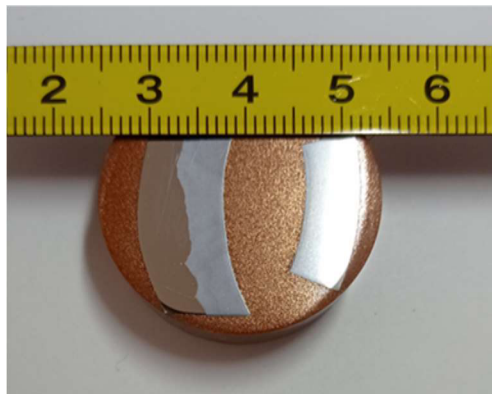
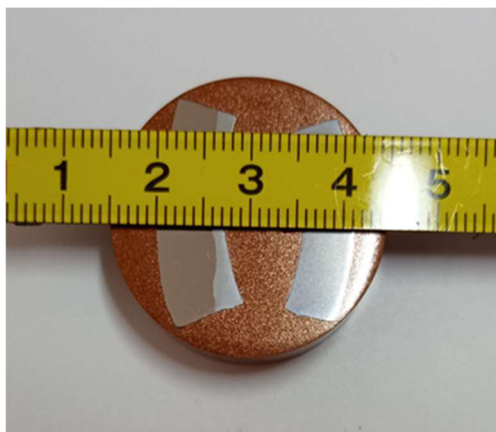
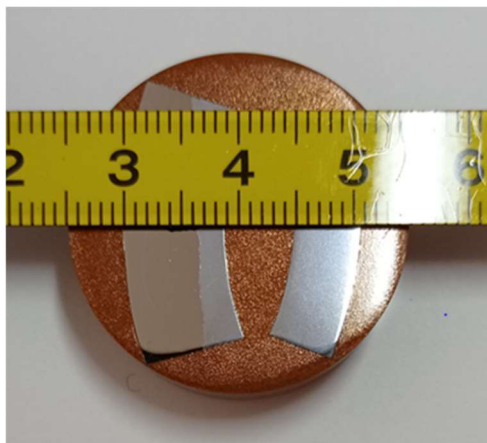
Figura 4.9- Macrografia amostra 1B. Ataque Nital 3%. Corte transversal

Figura 4.10- Macrografia amostra 2A; Ataque Nital 3%. Corte transversal.

Figura 4.11- Macrografia amostra 3C; Ataque Nital 3%. Corte transversal.

Figura 4.12- Macrografia amostra 4C. Ataque Nital 3%. Corte transversal.

Figura 4.13- Macrografia amostra 5B. Ataque Nital 3%. Corte transversal.

Figura 4.14- Macrografia amostra 7D; Ataque Nital 3%. Corte transversal.

Figura 4.15- Macrografia da amostra 8A; Ataque Nital 3%. Corte transversal.

Conforme visto na figura 4.9 a 4.15 das amostras citadas anteriormente, a profundidade de penetração do metal de adição é evidenciada apenas próximo à zona de fusão, o que é um indicativo de que os parâmetros do procedimento de soldagem estão adequados. Já na Figura 4.16, amostra do tubo 09, que possui o overlay de fabricação, é

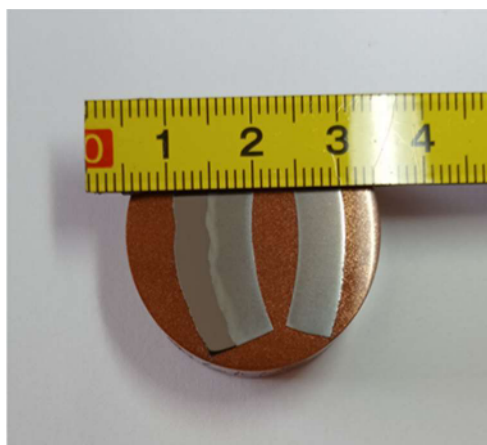
Figura 4.16- Macrografia da amostra 9A; Ataque Nital 3%. Corte transversal

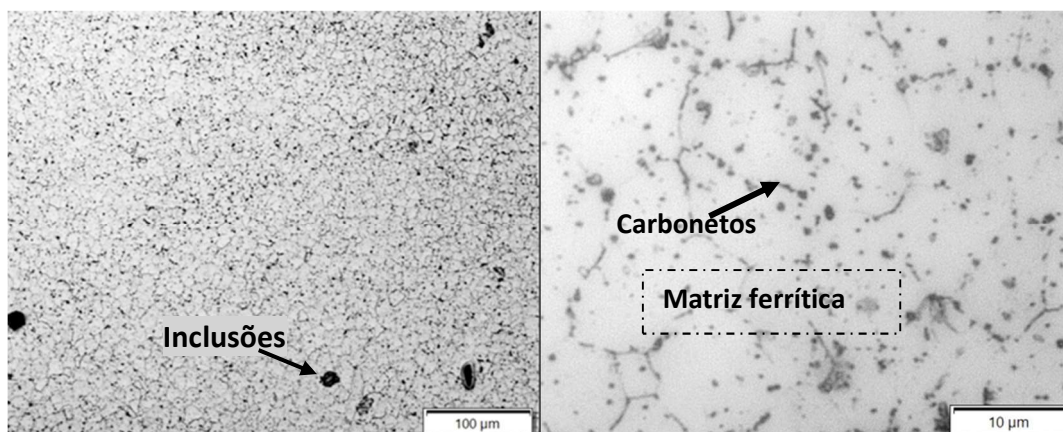
Figura 4.17- Amostra 1A- Micrografia do inox ferrítico (overlay): observada microestrutura de matriz ferrítica com carbonetos dispersos (pequenos pontos escuros), prováveis inclusões não metálicas (pontos escuros maiores) e contornos de grãos levemente desfeitos; Ataque ácido oxálico 10%. Corte transversal. 40X e 400X respectivamente.

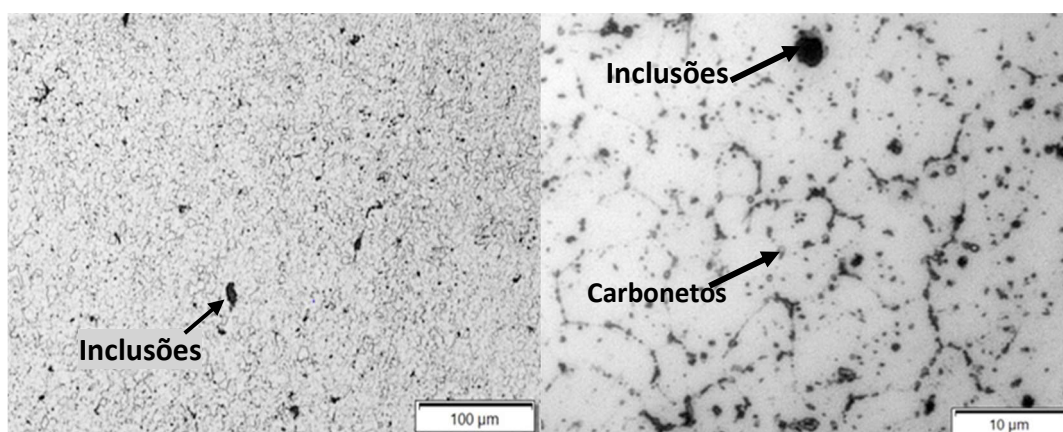
Figura 4.18- Amostra 2B- Micrografia do inox ferrítico (overlay): observada microestrutura de matriz ferrítica com carbonetos dispersos (pequenos pontos escuros), prováveis inclusões não metálicas (pontos escuros maiores) e contornos de grãos levemente desfeitos; Ataque ácido oxálico 10%. Corte transversal. 40X e 400X respectivamente.

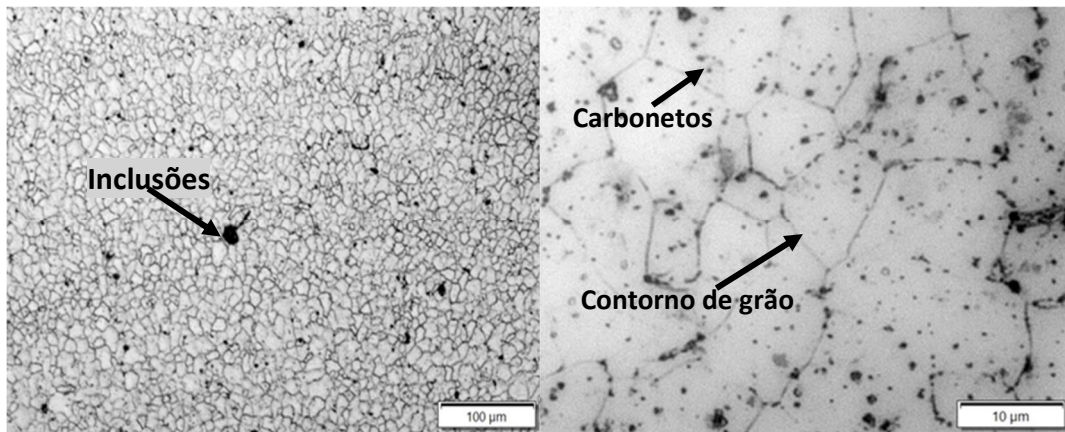
Figura 4.19- Amostra 3A- Micrografia do inox ferrítico (overlay): observada microestrutura de matriz ferrítica com carbonetos dispersos (pequenos pontos escuros); prováveis inclusões não metálicas (pontos escuros maiores) e contornos de grãos apresentam-se mais definidos nessa amostra; Ataque ácido oxálico 10%. Corte transversal. 40X e 400X respectivamente.

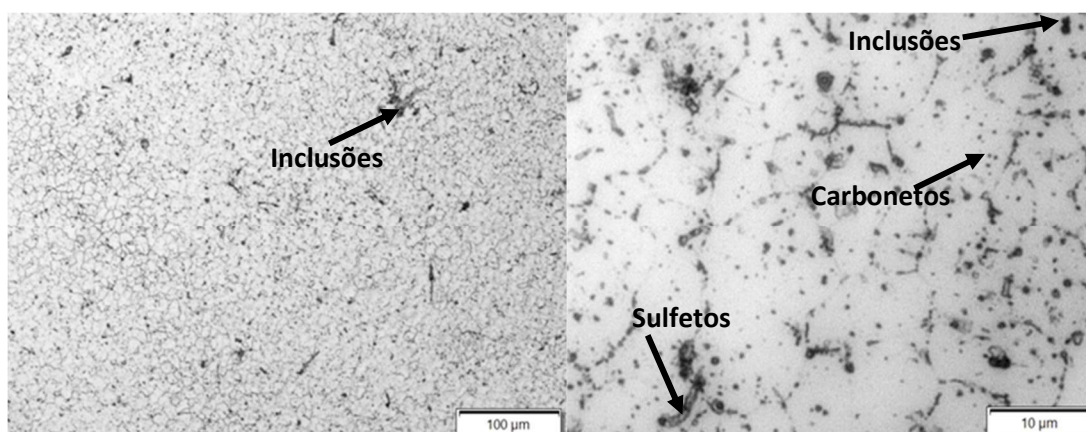
Figura 4.22- Amostra 7D- Micrografia do inox ferrítico (overlay): observada microestrutura de matriz ferrítica com sulfetos (cinza claro), carbonetos dispersos (pequenos pontos escuros) e inclusões não metálicas (pontos pretos maiores); Ataque ácido oxálico 10%. Corte transversal. 40X e 400X respectivamente.

Conforme verificado nas figuras 4.17 a 4.24, na região do revestimento overlay aplicado, as amostras apresentaram microestrutura de matriz ferrítica com carbonetos dispersos e prováveis inclusões não metálicas. Os contornos de grãos em sua maioria são pouco definidos. Em poucas amostras foram também verificados prováveis sulfetos na matriz ferrítica (geralmente sulfetos de manganês) (BRAMFITT, 2002). Para as demais

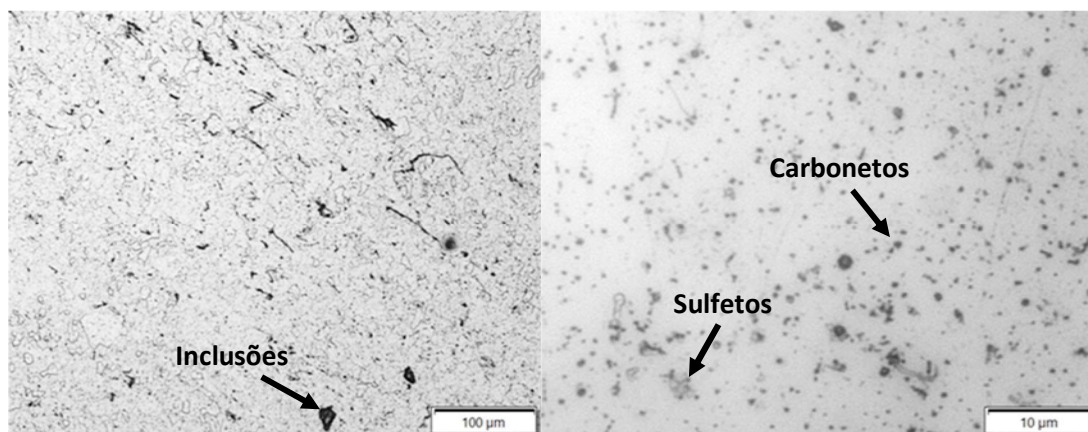
Figura 4.23- Amostra 8A- Micrografia do inox ferrítico (overlay): observada microestrutura de matriz ferrítica com sulfetos (cinza claro), carbonetos dispersos (pequenos pontos escuros) e inclusões não metálicas (pontos pretos maiores); Ataque ácido oxálico 10%. Corte transversal. 40X e 400X respectivamente.

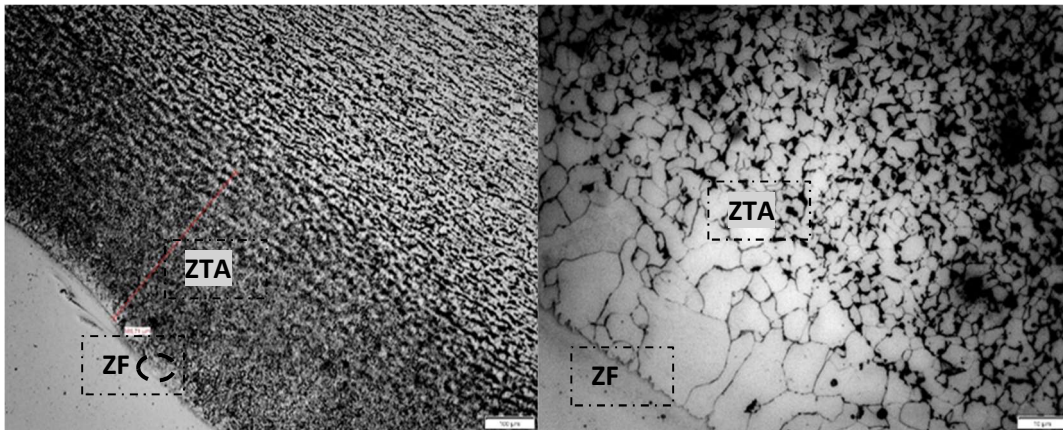
Figura 4.26- Amostra 2B- Micrografia da região da ZF e ZTA: observada microestrutura bruta de fusão na ZF e constituintes típicos de ZTA de alta temperatura ou mesmo de zona fundida próximo a esta, o crescimento de grão neste ponto é um indicativo de deficiência de remoção do overlay antigo; Ataque Nital 2%. Corte transversal. 40X e 400X respectivamente.

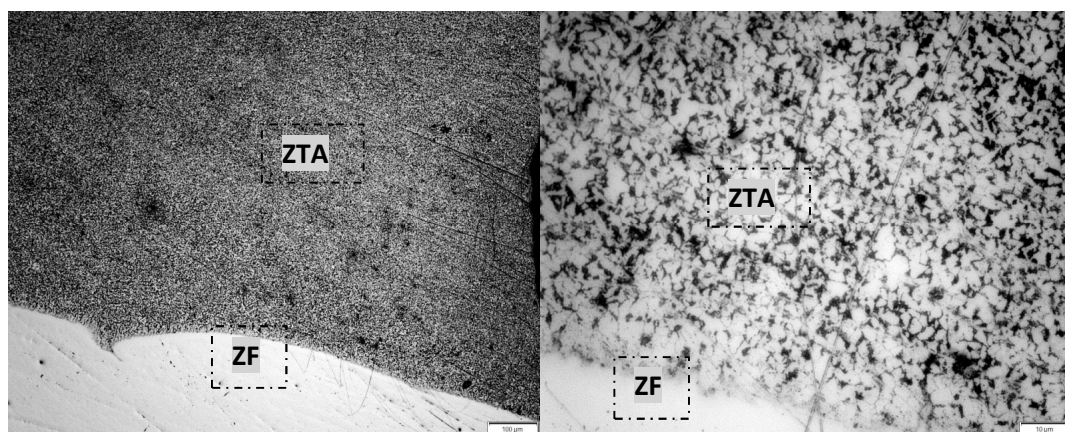
Figura 4.31- Amostra 8A- Micrografia da região da ZF e ZTA: observada microestrutura bruta de fusão na ZF e constituintes típicos de ZTA de alta temperatura ou mesmo de zona fundida próximo a esta. Devido a espessura reduzida neste trecho, durante a soldagem, toda a parede do tubo foi totalmente ou parcialmente austenitizada; Ataque Nital 2%. Corte transversal. 40X e 400X respectivamente.

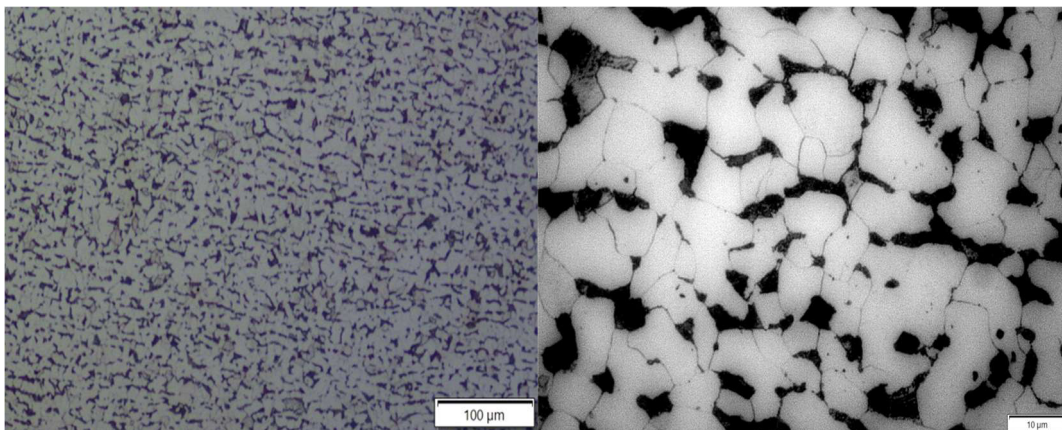
Figura 4.41- Amostra 9A- Micrografia do metal de base em aço carbono: observado grãos de perlita em matriz ferrítica. Ataque Nital 2%. Corte transversal. 40X e 400X respectivamente.

Já a microestrutura da amostra do tubo 09, tubo usado, o qual foi utilizado como referência para comparação com as demais amostras feitas a partir de tubos novos, demonstra que ele tem similaridade microestrutural com os outros, sendo notado apenas, pequena diferença em relação a granulação, com menor alinhamento dos grãos. Neste tubo 09, a perlita apresenta-se com leves indícios de esboroamento, o que pode ser explicado, devido a exposição prolongada ao calor, próprio do processo produtivo em que este foi utilizado ao longo das campanhas do equipamento, conforme visto na Figura 4.41.

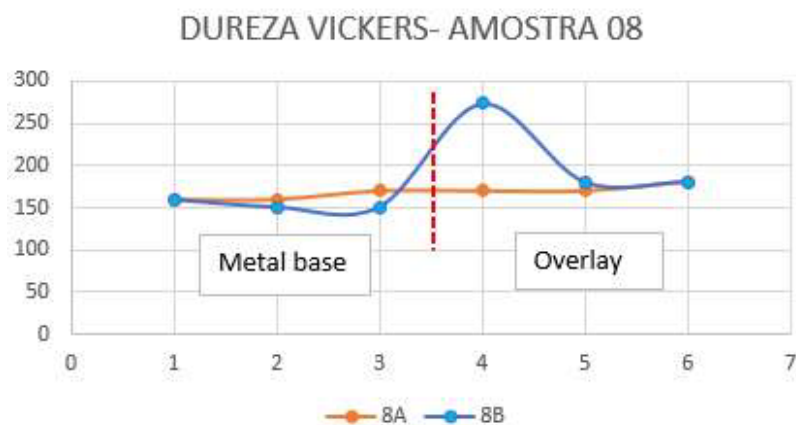
| AMOSTRA | Metal Base | | | Média± Desv. Pad. | Overlay | | | Média± Desv. Pad. |
|---|---|---|---|---|---|---|---|---|
| 8B | 160 | 151 | 151 | 154,0 ± 5,2 | 274 | 181 | 181 | 212 ± 53,7 |

Figura 4.48- Tubo 08- Perfil de dureza medido.

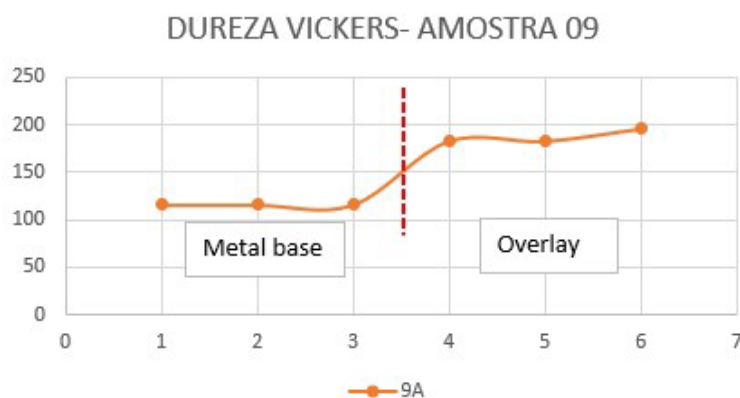
Figura 4.49- Tubo 09- Perfil de dureza medido.

Conforme observado nas tabelas 4.4 a 4.11, a amostra de tubo usado (amostra 9A), que foi utilizada como referência para a comparação das propriedades mecânicas, obteve valores de dureza um pouco inferior na região do metal base (aço carbono) do que as demais amostras de tubos novos que passaram pelo processo de recomposição de espessura do overlay. Isso pode ser explicado devido ao tempo de operação dele, o qual pode ter ocorrido envelhecimento metalúrgico inerente à temperatura de operação.

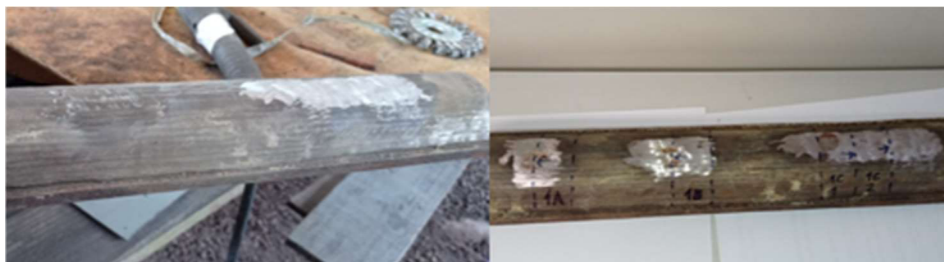
A5- Detalhe do desbaste e recomposição com solda.

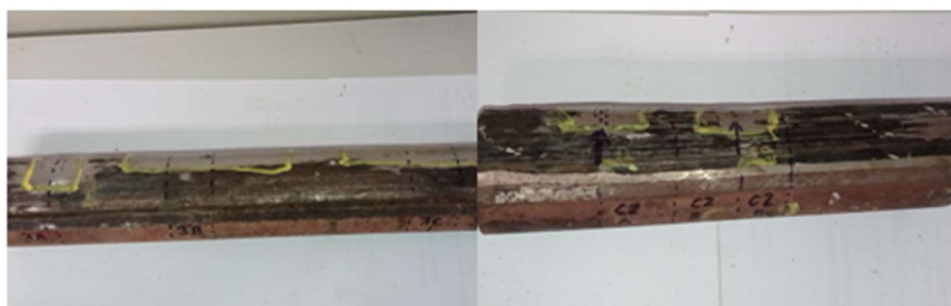
A6- Detalhe de trecho com recomposição do revestimento e posterior identificação para corte das amostras. Fonte: Própria.

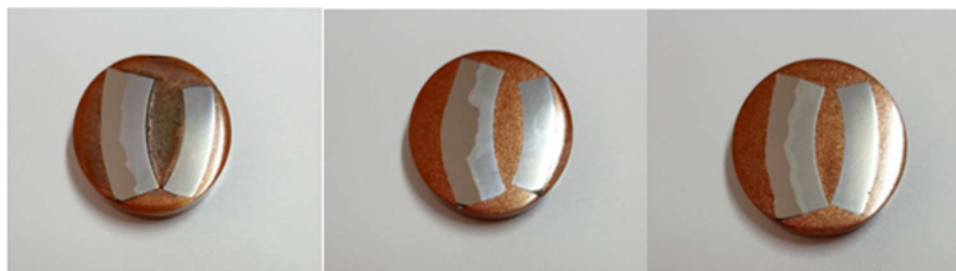
A9- Detalhe de macro nas amostras (4B,5C,1A respectivamente). Fonte: Própria.

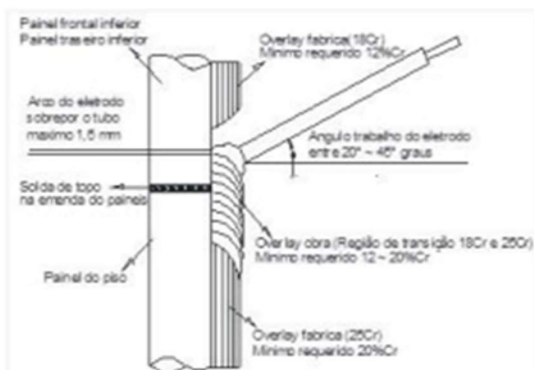
Com a corrente de soldagem entre 75 ~ 85 amperes, consegue-se atingir uma porcentagem de cromo maior, entre 16 ~ 20% Cr, porém com correntes maiores que 90 amperes a porcentagem de cromo diminui acentuadamente chegando a 13%Cr, isto é, uma variável de soldador para soldador.

Para as soldas de reparo em campo, adotar as recomendações a seguir:

- Para atingir a espessura de 3,0 mm de overlay seguir os parâmetros abaixo.
