**ANÁLISE PATOLÓGICA DAS PASSARELAS DE SALVADOR-BA  
PROJETADAS PELO ARQUITETO JOSÉ FILGUEIRAS LIMA (LELÉ)**

Trabalho de Conclusão de Curso apresentado ao IFBA-Campus Salvador, como requisito parcial para a obtenção do grau de Técnico em Edificações.

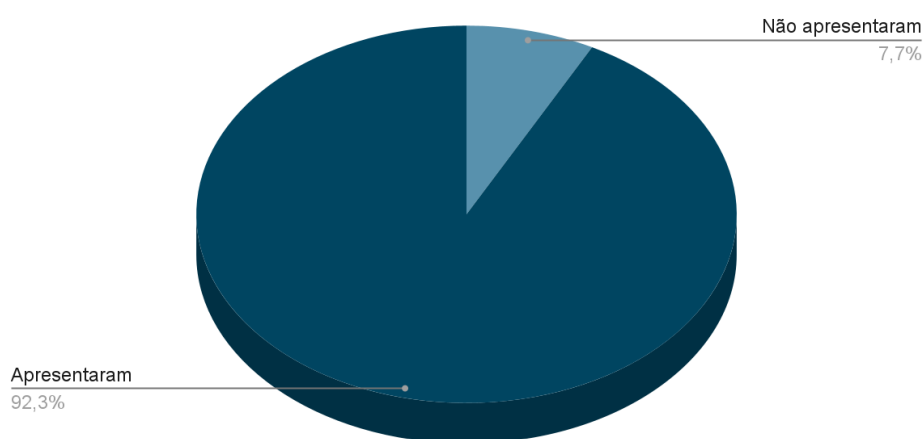
**Gráfico 1 - Fissuras nas passarelas**

Na avaliação das fissuras na passarela, foi constatado que aproximadamente 92,3% conforme ilustrado no (Gráfico 1 - Fissuras nas passarelas) das passarelas exibem fissuras, e dentre essas, uma parcela significativa demonstrou condições graves, como evidenciado na Figura 2. Para garantir maior precisão, foi empregado um paquímetro, e na Figura 2, observou-se que a maioria das fissuras tinham uma extensão superior a 50mm.

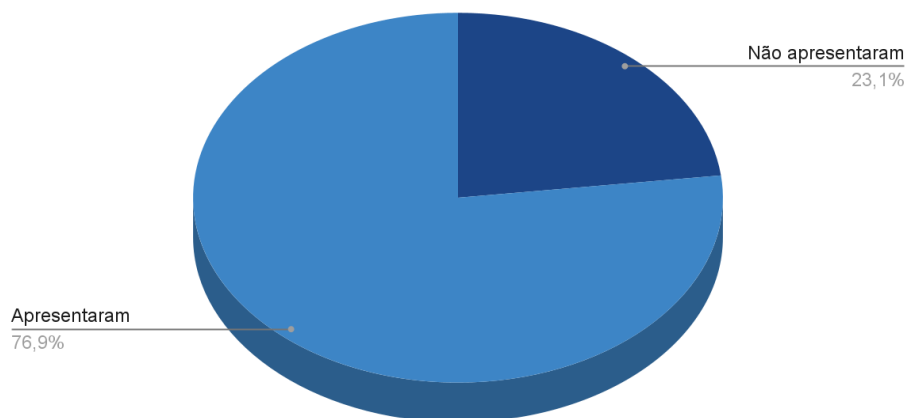
**Gráfico 2 – Corrosão nas estruturas das passarelas**

foram ocasionadas por fissuras, resultando na exposição da parte metálica e, conseqüentemente, causando esse tipo de desgaste. Conforme afirmado por Miotto (2010), os danos decorrentes da corrosão das armaduras geralmente se manifestam por meio de fissuras no concreto que se desenvolvem paralelamente à direção das armaduras, delimitando e/ou desprendendo o recobrimento onde observando o Gráfico 3 após as observações e estudos apenas 1 passarela não apresenta corrosão em sua armadura.

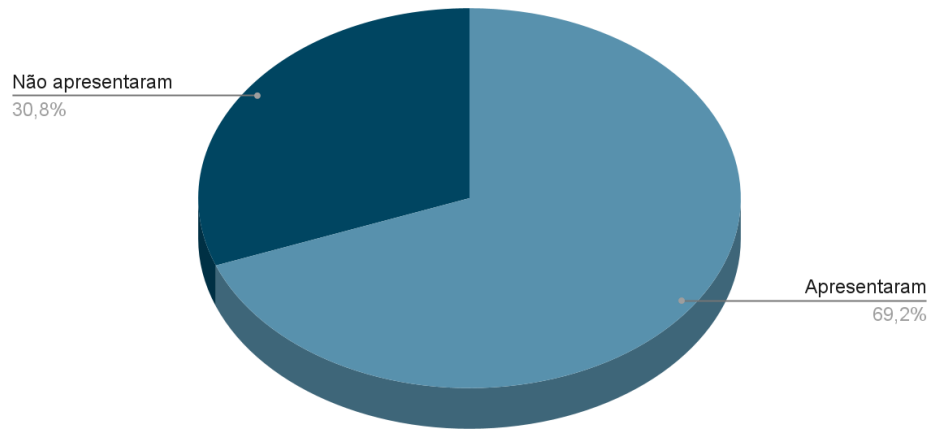
**Gráfico 3 - Fungos nas passarelas**

Na análise dos fungos nas passarelas, observou-se que aproximadamente 69,2% delas exibiam algum tipo de fungo, variando desde pequenas concentrações de fungos até aqueles mais severos, conforme representado no (Gráfico 3 - Fungos nas Passarelas). Grande parte destes fungos, ao serem examinados, sugeriu-se que foram ocasionados por fissuras, excesso de umidade e fatores externos como a urina dos usuários ou até mesmo moradores de rua, resultando em mal cheiro, degradação do meio de locomoção além de ser um prejuízo financeiro e, conseqüentemente, causando esse tipo de desgaste.

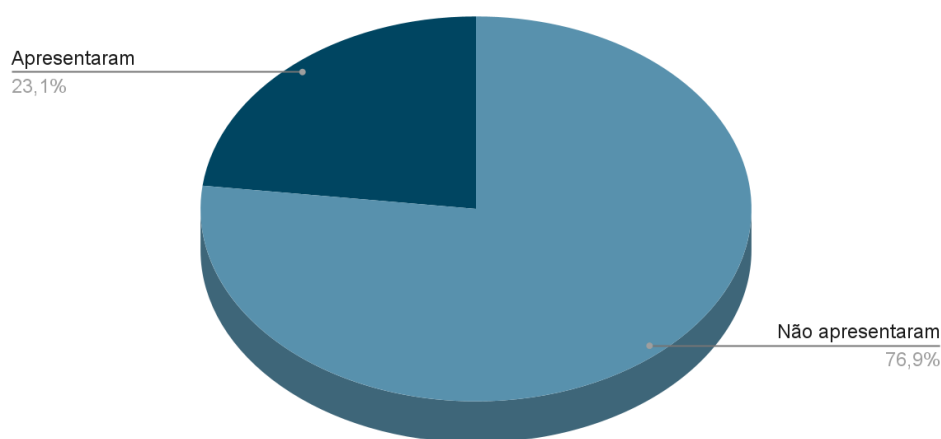
**Gráfico 04 – Eflorescência nas passarelas**

Na análise das eflorescências nas passarelas, notou-se que cerca de 23,1% delas apresentaram esse fenômeno, conforme ilustrado no (Gráfico 4 - Eflorescência nas Passarelas). Apesar de Salvador estar localizada em uma região litorânea, não foi identificada uma quantidade excessiva de sais nas estruturas. A presença desses sais em algumas passarelas, embora cause um efeito visual indesejado, não se mostrou exorbitante.
