**DIRETORIA DE ENSINO DO CAMPUS DE SALVADOR  
DEPARTAMENTO ACADÊMICO DE CONSTRUÇÃO CIVIL  
CURSO TÉCNICO EM EDIFICAÇÕES**

**ESTUDO PATOLÓGICO DE EDIFICAÇÕES EM CONCRETO  
PRÉ-MOLDADO EM SALVADOR-BA**

**SALVADOR  
2023**

Trabalho de Conclusão de Curso apresentado ao  
IFBA-Campus Salvador, como requisito parcial para aprovação  
na Disciplina TCC.

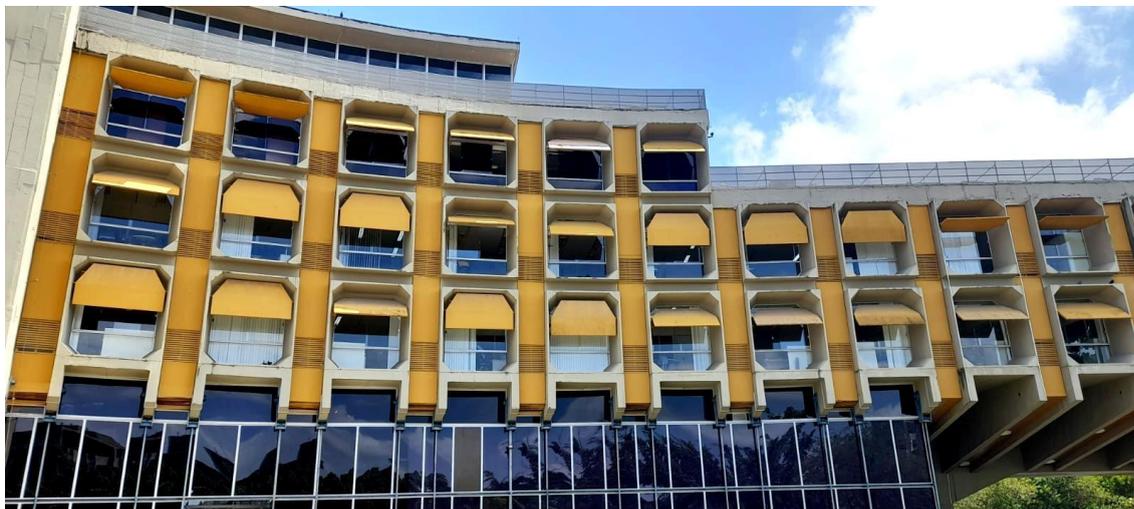
**Figura 28:** Fachada de edifício em pré-moldado em pleno estado

Conforme demonstrado no Gráfico 3, apenas 33,3% dos edifícios em pré-moldado vistoriados se encontravam em pleno estado e visivelmente em manutenção em dia, onde felizmente não apresentaram nenhum tipo de problema, conforme a Figura 25, 26 e 27 abaixo. Os edifícios baixos foram vistoriados no CAB (Centro Administrativa), onde as fachadas principais destas edificações se encontram em bom estado, com manutenções em dias e excelente conservação. Por fim, podemos demonstrar que infelizmente a maior parte dos edifícios vistoriados cuja porcentagem foi de 66,7% apresentaram de um a três tipos de manifestações patológicas, conforme demonstrado nas figuras anteriores localizadas acima.

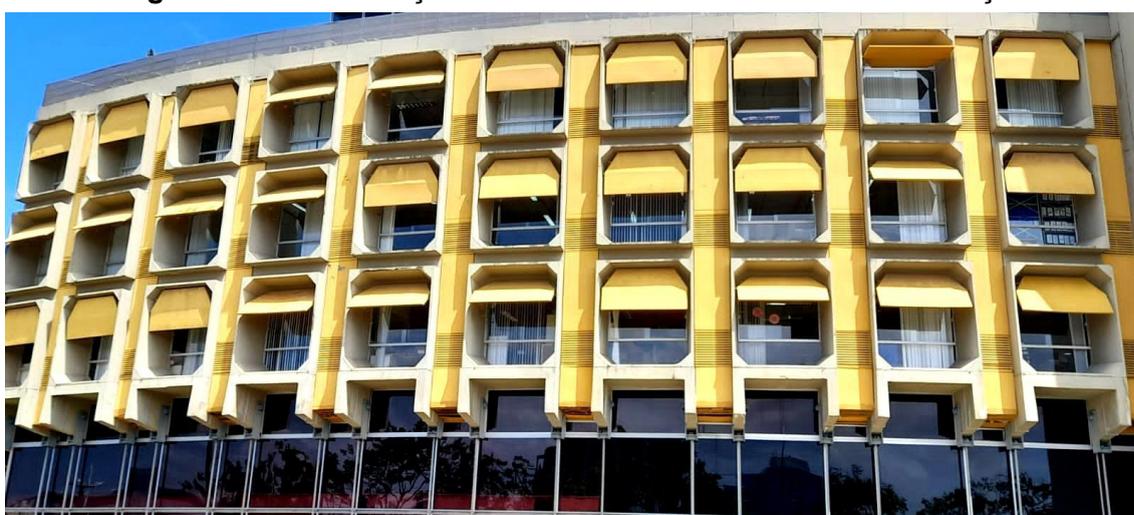
**Figura 29:** Demonstração de edifício em bom estado de conservação

Logo, durante a visita em campo também foi possível observar que as fachadas desses edifícios junto com a arquitetura possuem o mesmo modelo cujo único elemento utilizado para diferenciar essas edificações foram as cores inseridas nas fachadas, conforme demonstrado na Figura 26 e 27 abaixo.
