**DIRETORIA DE ENSINO DO *CAMPUS* DE SALVADOR
DEPARTAMENTO ACADÊMICO DE CONSTRUÇÃO CIVIL
CURSO TÉCNICO EM EDIFICAÇÕES**

**DIAGNÓSTICO DAS MANIFESTAÇÕES PATOLÓGICAS DOS
SISTEMAS PREDIAIS SANITÁRIO E PLUVIAL DO IFBA, *CAMPUS*
SALVADOR - UM ESTUDO DOS BLOCOS A, B, C e D**

Trabalho de Conclusão de Curso apresentado
ao Instituto Federal de Educação, Ciência e
Tecnologia da Bahia como requisito para
obtenção do grau de Técnico em Edificações.

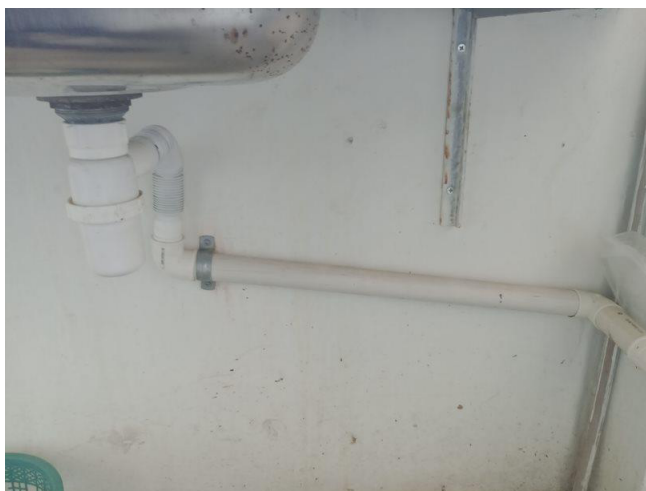
Conforme a NBR 10844 (ABNT, 1989) e citado no item 3.1 desta pesquisa, ligações entre os SPES e SPEP não são permitidas. Contudo, no 5º andar do Bloco A foi verificada a existência de duas pias para utilização em uma espécie de copa improvisada, ligada diretamente ao sistema de drenagem. As Figuras 14 e 15, a seguir, retratam a existência destes equipamentos e instalações.

Figura 14: Pia da copa, 5º andar do Bloco A

A existência destas ligações compromete diretamente o funcionamento do sistema. A água proveniente da utilização das pias para a lavagem de pratos e talhares contendo restos de alimentos deveria ser encaminhada para caixas de gordura, de modo a permitir facilmente a limpeza e manutenção das instalações e evitar entupimentos provenientes de incrustações devido à solidificação da gordura oriunda dos restos de alimentos.

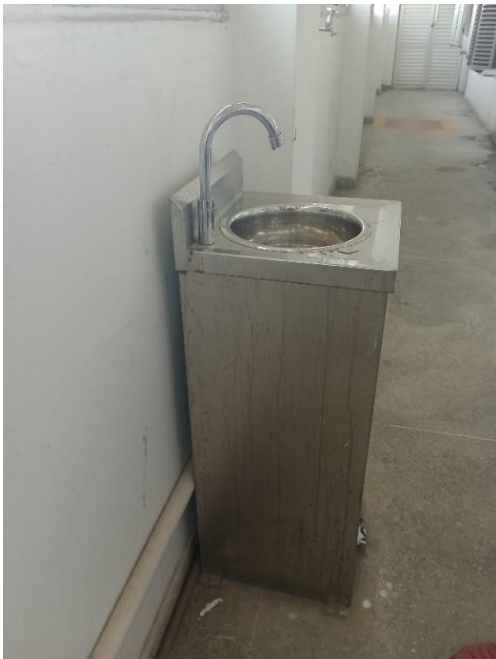
Figura 15: Pia improvisada copa, 5° andar do Bloco A

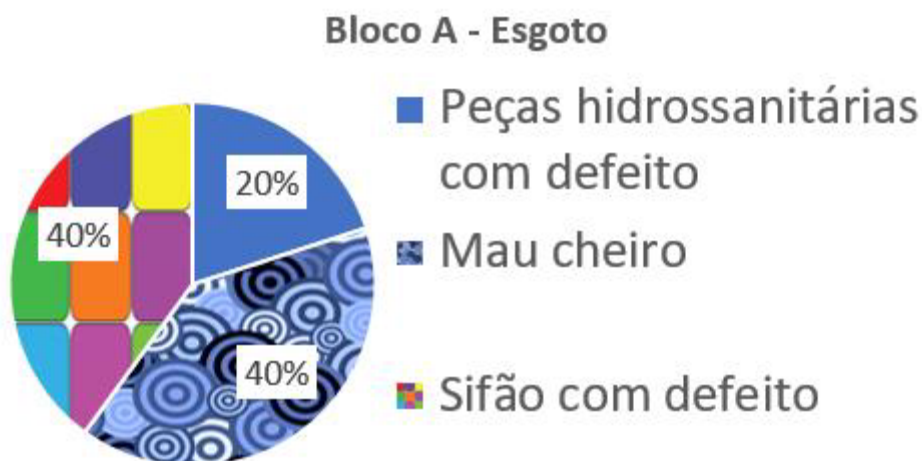
Após o levantamento das patologias no Bloco A, verificou-se que o Mau Cheiro e o Sifão com Defeito representaram as maiores incidências, conforme observamos na Figura 18. Essa predominância pode se dar pela ausência de ventilação do ambiente, mau funcionamento do subistema de ventilação, bem como mau uso por parte dos usuários, que não acionam a descarga dos dejetos. Já as patologias

referentes ao sifão são devidas à falta de manutenção e à defeitos ocasionados pela má instalação.

Figura 18: Gráfico de incidência de patologias no SPES do Bloco A

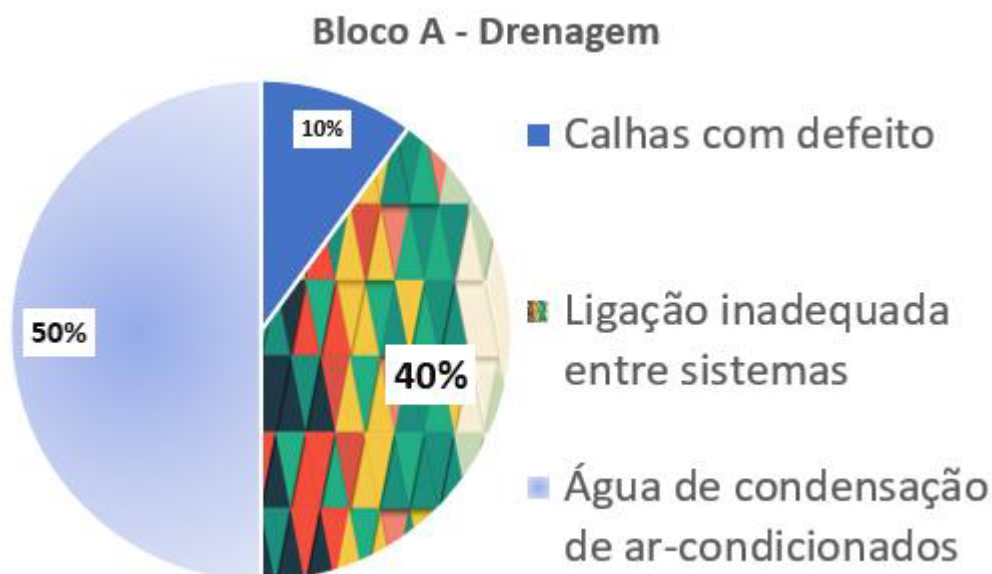
A seguir, a Figura 21 apresenta as maiores incidências das patologias ligadas ao SPEP. A patologia de água de condensação de ar-condicionados tem a maior incidência no Bloco A, com 50%, pois também não apresenta um sistema de coleta dessas águas que escoam livremente na fachada do Bloco. Em segundo lugar, com 40%, vem a ligação entre os sistemas de esgotamento sanitário e drenagem pluvial, ocasionadas pela criação de pontos hidrossanitários improvisados e foram dos padrões técnicos.

Figura 21: Gráfico de incidência de patologias no SPEP do Bloco A

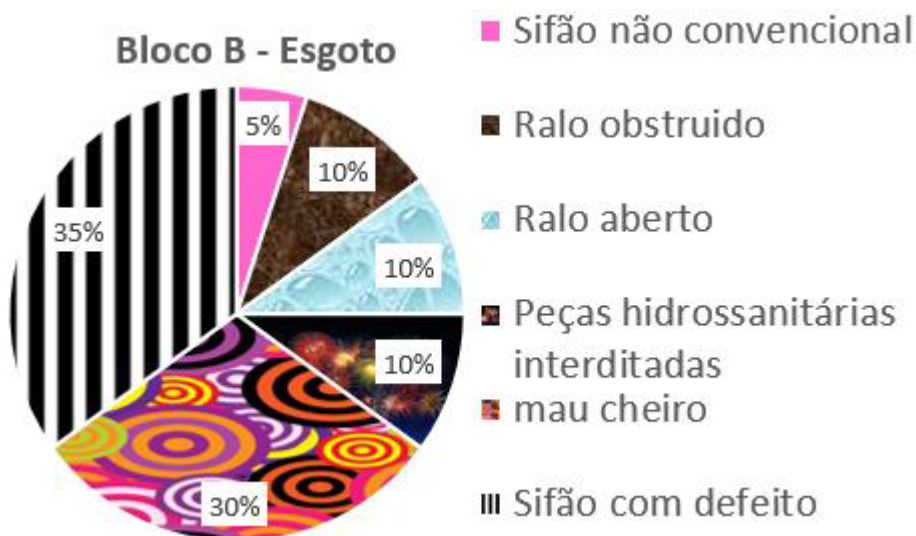
A Figura 34 demonstra que a patologia mais incidente foi o Sifão com Defeito, com 35%. Tal problema é devido a instalação inadequada, que impede a formação do fecho hidrico liberando a passagem dos gases para o ambiente e desgaste da peça devido ao tempo, em seguida o Mau Cheiro, com 30%, como consequência da instalação inadequada do sifão e a falta do subsistema de ventilação.

Figura 34: Gráfico de incidência de patologias no SPES do Bloco B

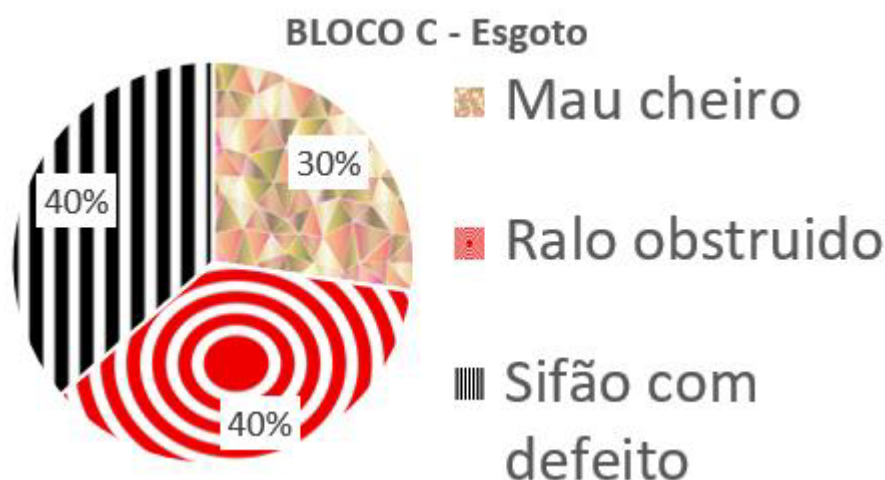
A Figura 38, a seguir, demonstra que as patologias com maior incidência deste bloco são Ralo Obstruído e Sifão com Defeito, ambos com 40%. No caso dos ralos, a obstrução deve-se à falta de manutenção. Já no caso dos sifões, o problema é devido à instalação inadequada, que impede a formação do fecho hidrico liberando a passagem dos gases para o ambiente e desgaste da peça devido ao tempo.

Figura 38: Gráfico de incidência de patologias no SPES do Bloco C

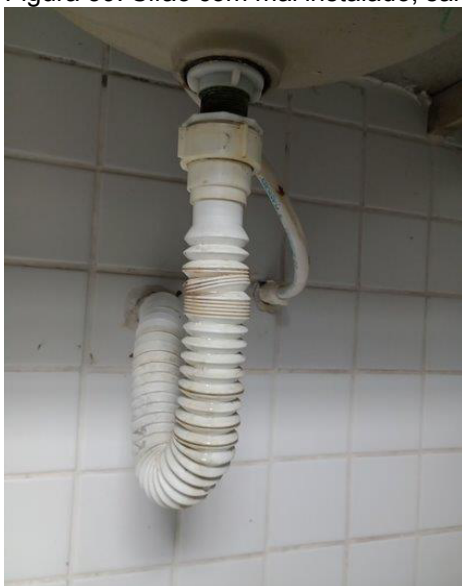
Iniciando esta análise pelos dois pavimentos superiores, nota-se que a maior parte das patologias presentes no SPES estão relacionadas à utilização inadequada dos equipamentos associada à falta de manutenção adequada. A Figura 39 retrata um sifão mal instalado, presente em uma das cubas dos lavatórios do sanitário masculino do primeiro andar e a Figura 40, um entupimento devido ao mau uso do lavatório do

Figura 39: Sifão com mal instalado, sanitário masculino, 1º andar do Bloco D

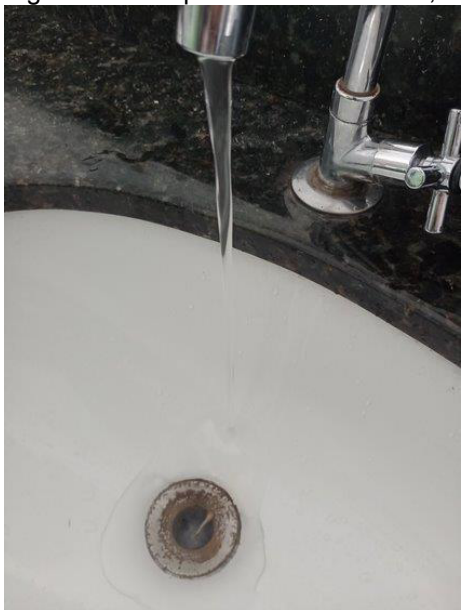
sanitário feminino do segundo andar do Bloco D.

Figura 40: Entupimento em lavatório, sanitário feminino, 2º andar do Bloco D

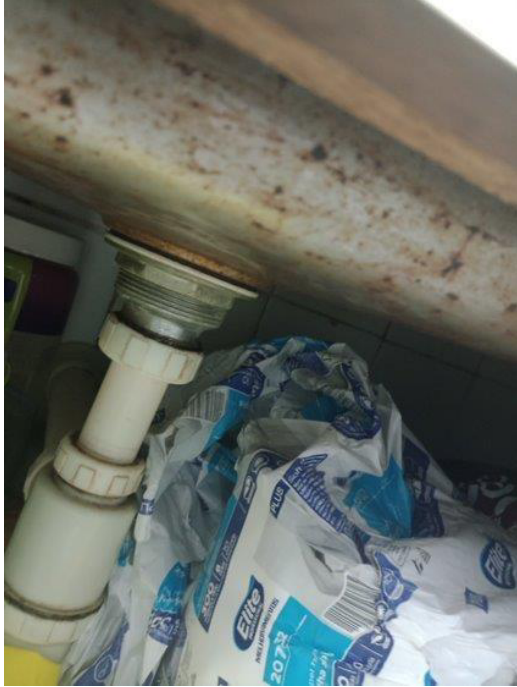
Figura 42: Sifão instalado de forma incorreta, SMO Bloco D

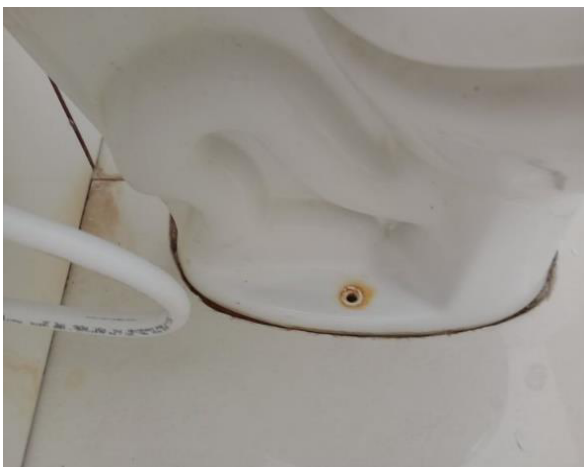
Também no laboratório de ensaios tecnológicos foi registrado um vaso sanitário mal fixado, representando risco para os usuários. A Figura 45 retrata esta situação.

Figura 45 - Vaso sanitário mal fixado, laboratório de ensaios tecnológicos, térreo do Bloco D

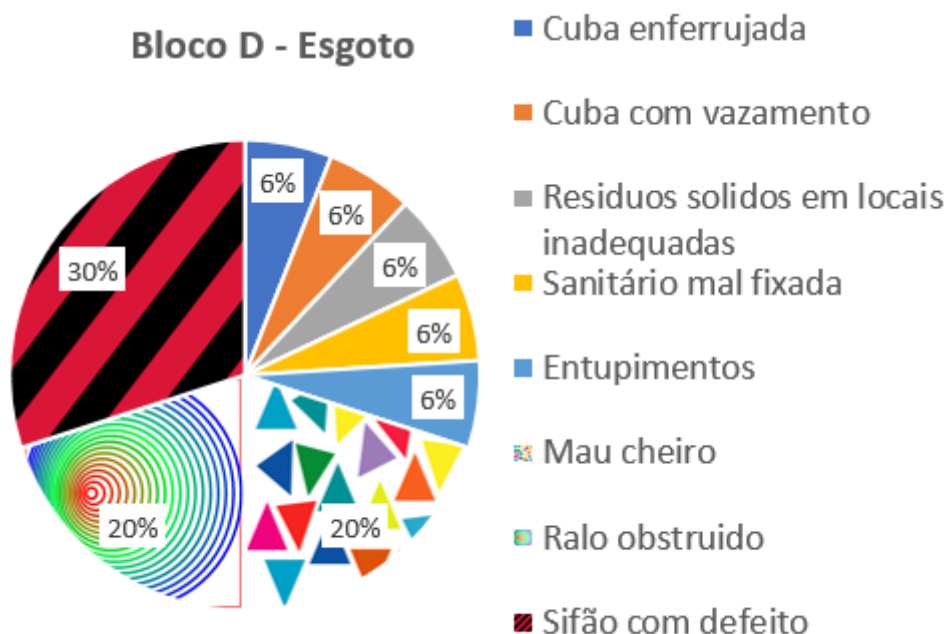
Figura 48 - Gráfico de incidência de patologias no SPES do Bloco D

De modo geral, de acordo com a Figura 48, as patologias mapeadas neste bloco são devidas a problemas de execução do projeto, aliadas à má utilização dos equipamentos e à falta de investimento na manutenção periódica. Sobre o sistema de drenagem, não foram identificadas patologias com incidências significativas, capazes de interferir na durabilidade do sistema e na realização das atividades cotidianas dos usuários.

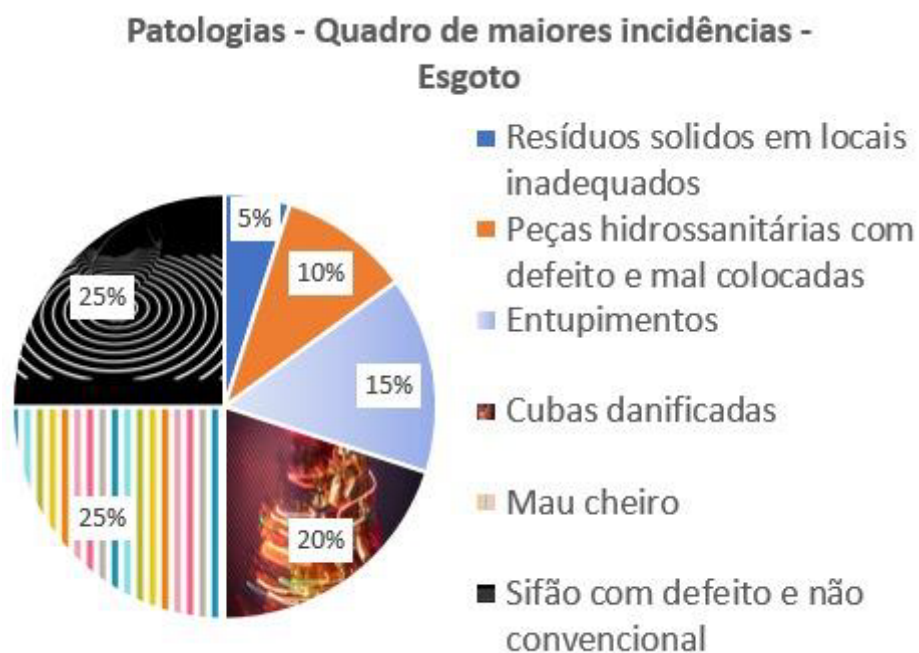
Analisando o gráfico da Figura 49, percebe-se que as patologias mais latentes presentes nos objetos de estudo desta pesquisa é o Mau Cheiro e Sifão com Defeito e Não Convencional, ambos com 25%. Em relação ao Mau Cheiro, tal problema é ocasionado não pela falta de higienização adequada, mas pela inexistência ou ineficiência do subsistema de ventilação, bem como pelo uso inadequado dos equipamentos sanitários. Já em relação aos problemas nos sifões das pias e lavatórios, são ocasionados pela instalação inadequada e falta de manutenção do componente.

Figura 49 - Gráfico de incidência da patologias com maior incidência, Blocos A, B, C, D
