**CENTRO DE EXPANSÃO EXTENSIONISTA: ESTUDO PRELIMINAR DE  
REFORMA EM EDIFÍCIO HISTÓRICO DE PROPRIEDADE DO IFBA - CAMPUS  
SALVADOR**

Trabalho de conclusão de curso apresentado como requisito parcial para a obtenção do título de técnico em edificações pelo Instituto Federal da Bahia.

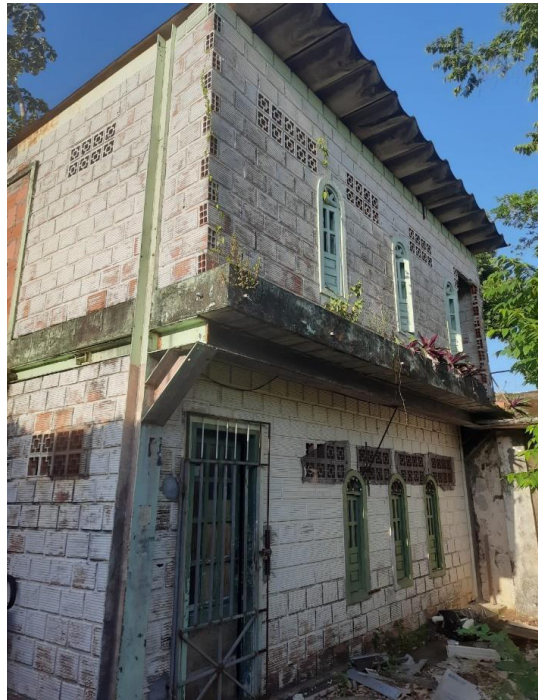
**Figura 04** – Anexo dos fundos

Durante a análise visual das fachadas frontal e lateral, bem como do anexo dos fundos, foi evidente a desagregação do material e armadura original, principalmente devido à ação da água da chuva. Essa desagregação, que é a

A decisão de demolir o anexo em mau estado permitiu a criação de um novo espaço de convivência e uma área ao ar livre, atendendo à demanda por um local para possíveis confraternizações de fim de curso. Essa nova área compreende uma

copa coberta e um espaço interno destinado ao manuseio de alimentos. Reduziu-se o nível da parte do fundo do edifício em 0,70 metros, mantendo um afastamento adequado da casa existente para preservar a integridade estrutural. Foi instalada uma rampa para garantir a acessibilidade dessa nova área externa (Figura 51). Essa alteração resultou na elaboração de uma nova entrada pelos fundos do terreno, solucionando o problema de acesso e conectando os fundos ao estacionamento do campus. Na área externa ao fundo do terreno, foi implementada uma nova dinâmica de entrada acessível. Foi desenvolvida uma rampa que parte do estacionamento e se conecta à rampa construída na parte traseira do edifício. Adicionalmente, foi incorporada uma escada para proporcionar uma conexão rápida e oferecer uma segunda opção de mobilidade para o público (Figura 52).

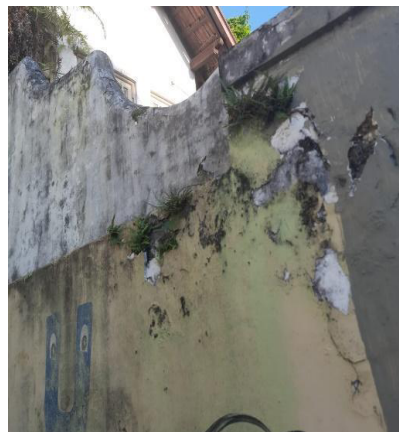
**Figura 11 – Vegetação no muro**

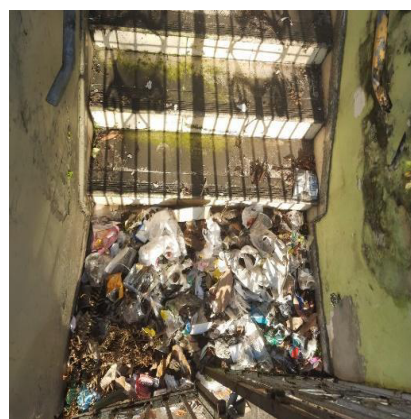
**Figura 13 – Sujeira no acesso principal**

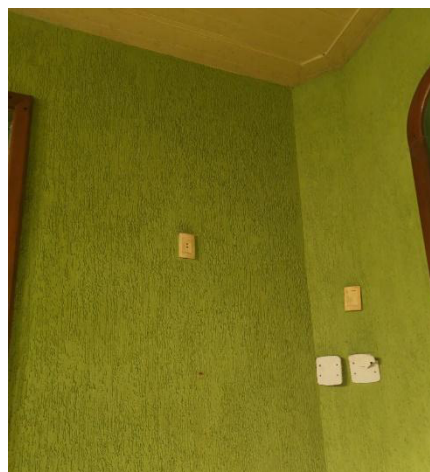
Internamente, é perceptível nas paredes variações nos acabamentos, texturas e colorações, indicando intervenções que possivelmente removeram traços originais da casa. Essas modificações são evidenciadas pelas diferenças nos acabamentos (Figuras 21 e 22). Grande parte dessas paredes de alvenaria desempenham um papel estrutural essencial, sustentando as tesouras que compõem a estrutura do telhado, sendo as paredes centrais particularmente relevantes nessa função.

**Figura 22** – Parede da sala

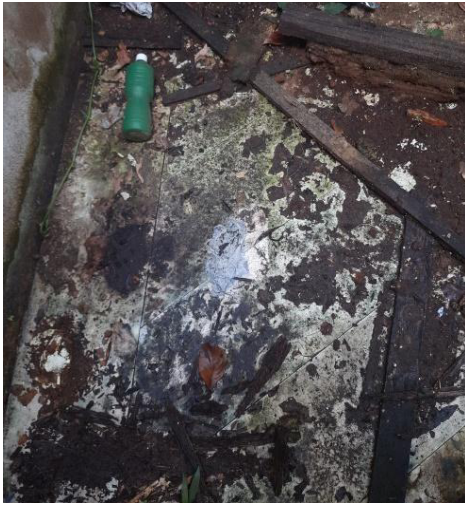
Alguns pisos estão danificados devido à umidade que adentra a residência (Figuras 27 e 28).

**Figura 27** – Piso da sala 05

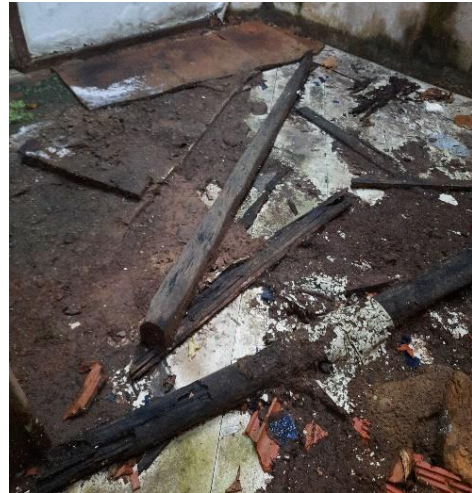
**Figura 28** – Piso da sala 04
