**PATRIMÔNIO EM RISCO: UMA INVESTIGAÇÃO DAS MANIFESTAÇÕES  
PATOLÓGICAS DOS PAINÉIS DE AZULEJOS ARTÍSTICOS DO EDIFÍCIO  
AVANY, LANAT (SALVADOR - BA)**

Trabalho de Conclusão de Curso apresentado ao IFBA  
Campus Salvador, como requisito parcial à obtenção do título  
Técnico em Edificações, do Instituto Federal da Bahia –  
Campus Salvador.

**INSTITUTO FEDERAL DE EDUCAÇÃO, CIÊNCIA E TECNOLOGIA DA  
BAHIA DIRETORIA DE ENSINO DO CAMPUS SALVADOR  
DEPARTAMENTO ACADÊMICO DE CONSTRUÇÃO CIVIL  
CURSO TÉCNICO EM EDIFICAÇÕES**

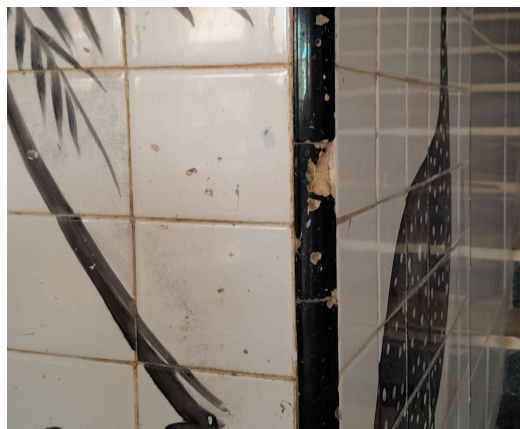
**Figura 46** - Desplacamento da peça de azulejo situada na lateral do painel artístico 8, localizado no *playground* do Edifício Avany.

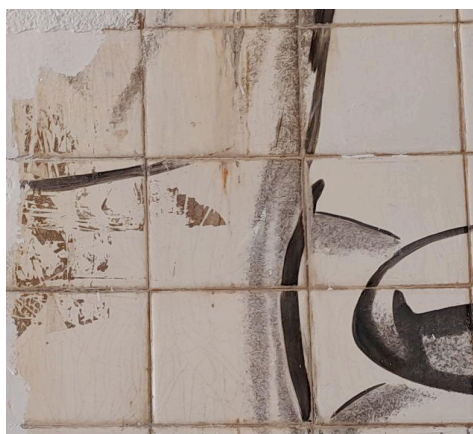
As manchas seguem uma perspectiva similar à do vidro riscado: embora não sejam classificadas como anomalias no sentido técnico, impactam significativamente a integridade visual dos painéis. Conforme explica Assunção (2019), esses elementos prejudicam a estética do revestimento ao descaracterizar o imóvel histórico e dificultar a apreciação dos azulejos. A ocorrência dessas manchas está frequentemente associada ao desconhecimento, por parte de terceiros, do valor histórico e artístico da azulejaria, além da ausência de ações regulares de manutenção (Assunção, 2019). Exemplos incluem adesivos e cartazes fixados sobre os revestimentos, bem como manchas de cola.

**Figura 49** - Manchas de cola e resíduos no painel 4.  
Fonte: Acervo pessoal, 2024.

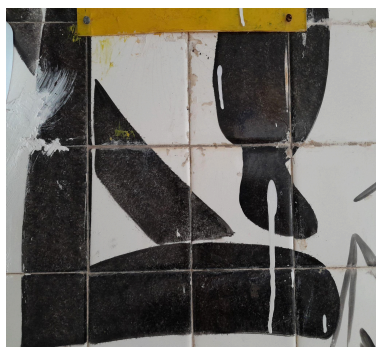
As possíveis causas para essa manifestação incluem o depósito de produtos diversos, tintas, ações de vandalismo e resíduos biológicos, como fezes de aves (corujas, morcegos, pombos, etc.) (Assunção, 2019). Nos painéis do Edifício Avany, a sujeira é frequentemente identificada por sujeira grossa (de acumulação), inclusive de materiais construtivos como marcas de tintas nos revestimentos, agravadas pela presença de resíduos de cimento e argamassa, que comprometem ainda mais a integridade dos azulejos.

**Figura 50** - Manchas e resquícios de tintas no painel 9.

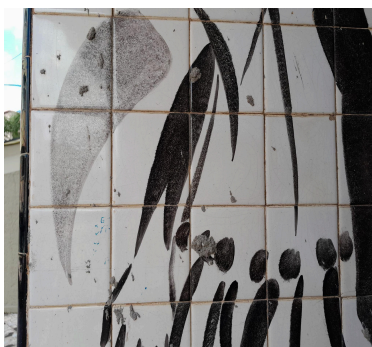
**Figura 51** - Vestígios de materiais construtivos (cimento), painel 01.

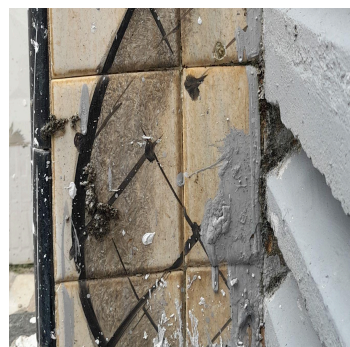
**Figura 52** - Acúmulo de materiais construtivos (cimento e argamassa), painel 09.

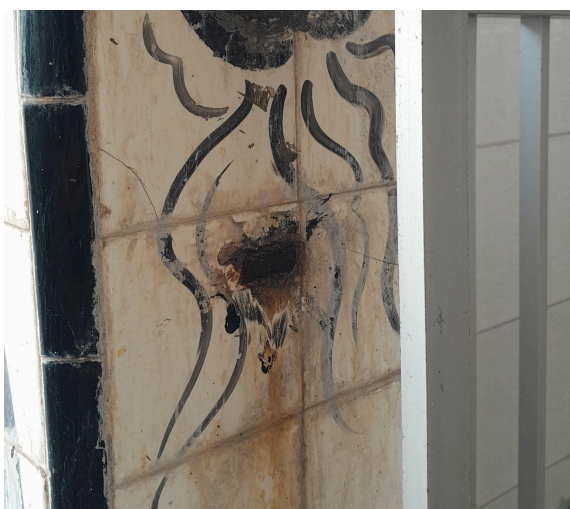
Dentro desse contexto, destacam-se as manchas de ferro, classificadas como ocorrências alaranjadas ocasionadas pela integração de óxidos de ferro estranhos com a superfície do azulejo (Mimoso; Esteves, 2011). Essas manchas conferem tonalidades variadas, como amarelo e laranja, comprometendo a uniformidade e a estética do revestimento. Nos painéis analisados, tais manifestações foram identificadas como recorrentes, especialmente em áreas expostas a condições ambientais desfavoráveis.

**Figura 55** - Manchas com alteração cromática.

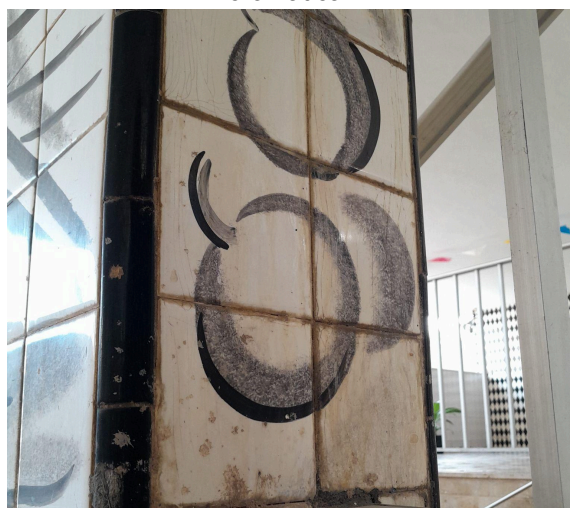
**Figura 56** - Detalhe de manchas com alteração cromática.

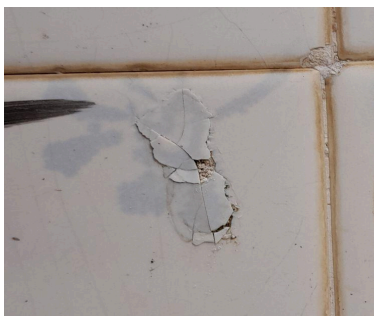
Nos painéis analisados, o descasque é uma ocorrência recorrente, configurando-se como uma das manifestações mais identificadas.

**Figura 57** - Revestimento azulejar apresentando o destacamento do vidrado.

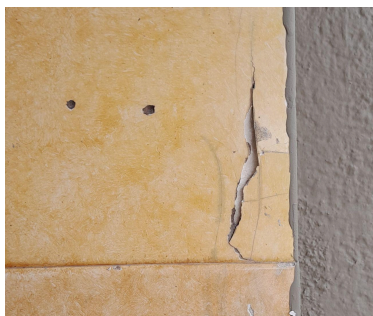
**Figura 58** - Destaque do destacamento do vidrado no painel 11.

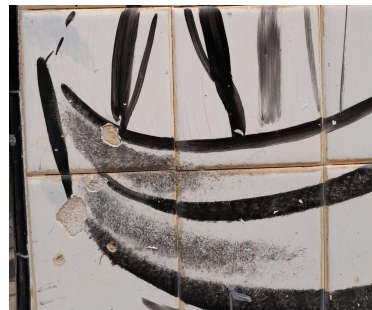
**Figura 59** - Detalhe para o descascamento do vidrado.

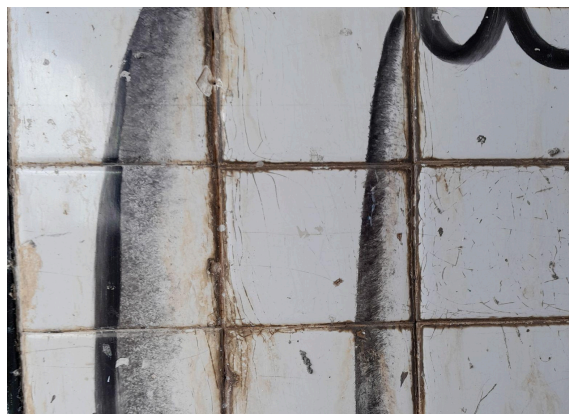
**Figura 61** - Detalhe da perda do vidrado nas arestas no painel azulejar.

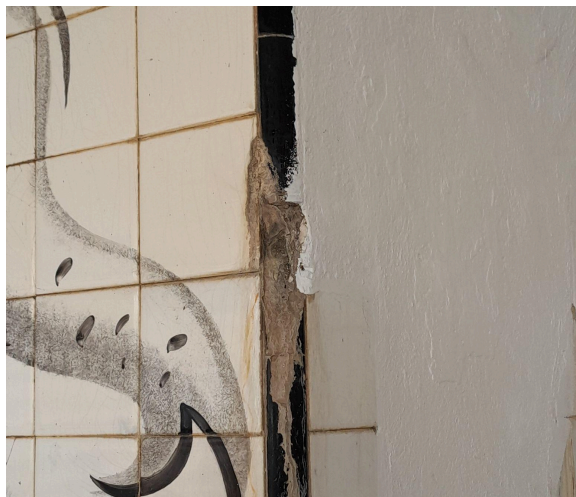
Essa é uma das manifestações patológicas mais frequentemente identificadas nos painéis analisados. Em alguns casos, observou-se: peças que já caíram e foram substituídas por outras fora do padrão (Figura 63); peças que caíram (Figura 62); e aquelas preenchidas com argamassa ou cimento (Figura 63), de

**Figura 62** - Detalhe de uma das faces do painel 4 que representa o deslocamento da peça.

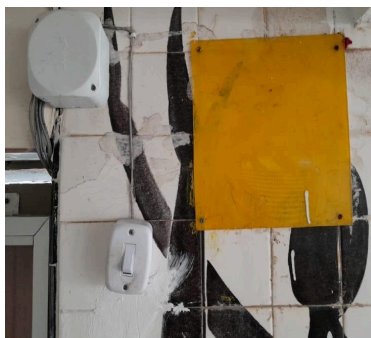
**Figura 69** - Imagem da face do painel 2 que demonstra duas aberturas feitas para a colocação do corrimão.

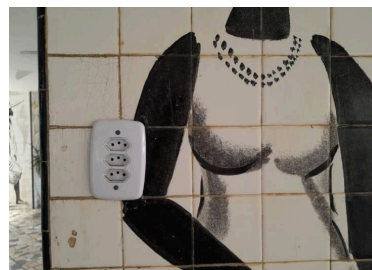
**Figura 70** - Imagem de uma das faces do painel 5 que demonstra a instalação de item elétrico sobre o painel.

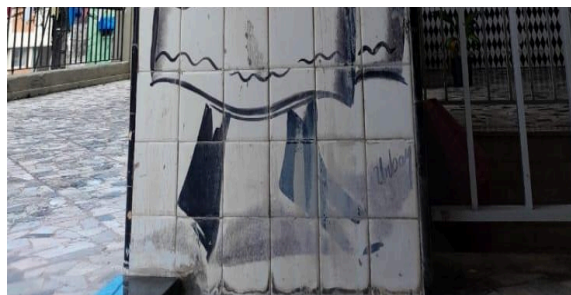
**Figura 73** - Imagem da base do painel 2 que indica indícios de colonização.

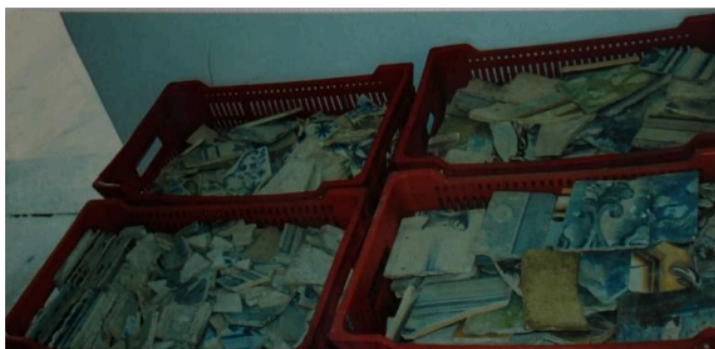
Os azulejos estavam acondicionados em caixas de plástico [...], apresentavam grande volume de peças fragmentadas, existência de fezes de animais, fixação de argamassas antigas, muita sujeira e poeira, também foi detectada a possibilidade de existência de sais por apresentar perda do vidrado nas extremidades, mas só será confirmado com o teste de salinidade realizado durante a restauração dos mesmos. (Machado,s.d.).

**Figura 77** - Azulejos do Solar Bom Gosto acondicionados em caixas de plástico.

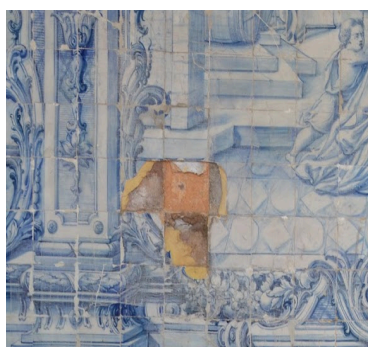
**Figura 82** – Detalhe do deslocamento do azulejo em um dos painéis do claustro.

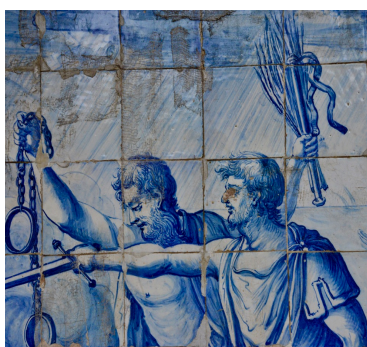
**Figura 83** – Detalhe da perda do vitrado em um dos painéis do claustro.

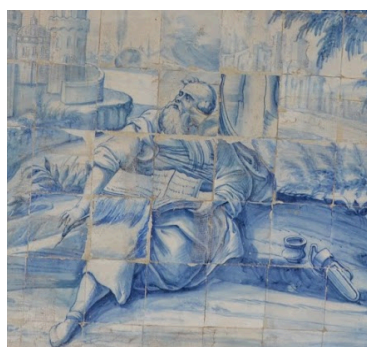
**Figura 84** – Detalhe da desordem em um dos painéis do claustro.

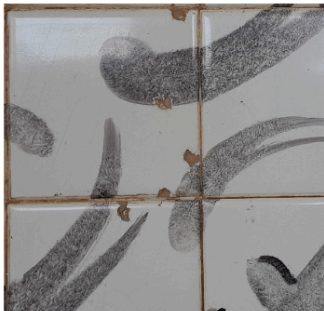
| <div style="display: flex;"> <div style="flex: 1;"> <p><b>1.1.AUTORIA:</b> Max Urban</p> <p><b>1.3. DESCRIÇÃO:</b></p> <ul style="list-style-type: none"> <li>• <b>Número de peças:</b><br/>- 385 completas<br/>- 94 incompletas<br/>- Total: 479 peças</li> <li>• <b>Dimensões:</b> 0,80m x 2,13m e 0,48m x 2,13m</li> <li>• <b>Local:</b> Pilar</li> <li>• <b>Técnicas:</b> Sobre esmalte</li> </ul> <p><b>1.5. TEMÁTICA:</b> Símbolos culturais da Bahia</p> <ul style="list-style-type: none"> <li>• Face A: Sereia e estrelas do mar.</li> <li>• Face B: Barco, sol, caranguejo e frutas diversas.</li> <li>• Face C: Mulher dançando.</li> <li>• Face D: Caranguejo, peixes, frutas e barco.</li> </ul> </div> <div style="flex: 1;"> <p><b>1.2.DATA DE ELABORAÇÃO:</b> Indeterminado (c.a década de 60)</p> <p><b>1.4.PLANTA DE LOCALIZAÇÃO DOS PAINÉIS</b></p> </div> </div> | | <div style="text-align: center;"> <p><b>Dano de picagem</b></p> </div> | |

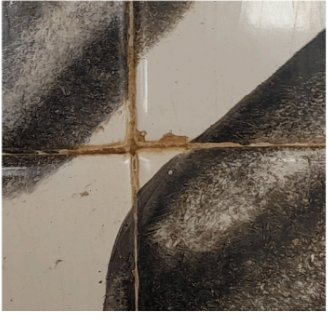
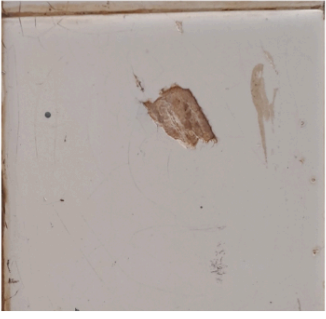
| <div style="display: flex;"> <div data-bbox="197 1037 689 1548" style="flex: 1;"> <p><b>1.1.AUTORIA:</b> Max Urban</p> <p><b>1.3. DESCRIÇÃO:</b></p> <ul style="list-style-type: none"> <li><b>Número de peças:</b> <ul style="list-style-type: none"> <li>- 388 completas</li> <li>- 91 incompletas</li> <li>- Total: 479 peças</li> </ul> </li> <li><b>Dimensões:</b> 0,80m x 2,13m e 0,48m x 2,13m</li> <li><b>Local:</b> Pilar</li> <li><b>Técnicas:</b> Sobre esmalte</li> </ul> <p><b>1.5. TEMÁTICA:</b> Símbolos culturais da Bahia</p> <ul style="list-style-type: none"> <li>Face A: Personagem carregando caranguejos.</li> <li>Face B: Concha, frutas e peixe.</li> <li>Face C: Frutas diversas, peixes diversos, água viva e barco.</li> <li>Face D: Barco com um pescador e gaivotas.</li> </ul> </div> <div data-bbox="689 1037 1236 1548" style="flex: 1;"> <p><b>1.2.DATA DE ELABORAÇÃO:</b> Indeterminado (c.a década de 60)</p> <p><b>1.4.PLANTA DE LOCALIZAÇÃO DOS PAINÉIS</b></p> </div> </div> | | <div style="display: grid; grid-template-columns: 1fr 1fr; gap: 10px;"> <div data-bbox="1236 1149 1653 1548"> <p><b>Descascamento do vidrado (arestas)</b></p> </div> <div data-bbox="1653 1149 2049 1548"> <p><b>Descascamento</b></p> </div> </div> | |

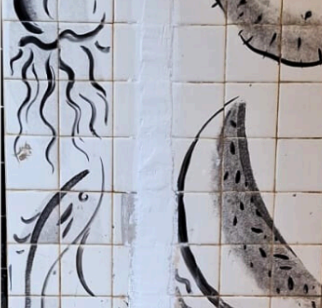
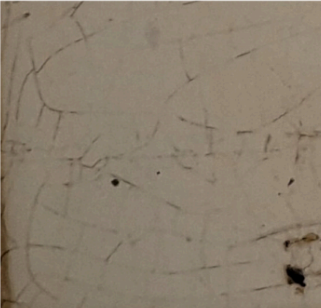
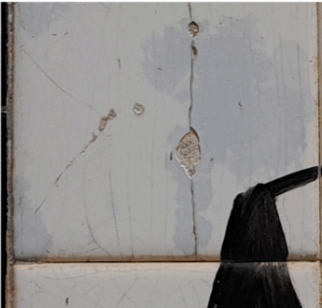
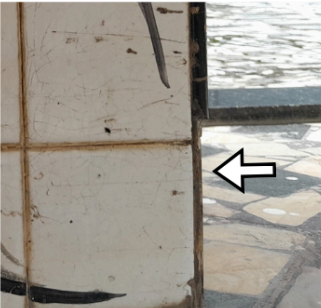
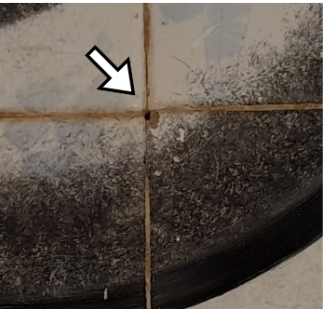
| <div style="display: flex; flex-wrap: wrap; justify-content: space-around;"> <div style="text-align: center; width: 45%;"> <p>Lacunas</p> </div> <div style="text-align: center; width: 45%;"> <p>Craquelê</p> </div> <div style="text-align: center; width: 45%;"> <p>Fratura e biofilme</p> </div> <div style="text-align: center; width: 45%;"> <p>Desplacamento</p> </div> <div style="text-align: center; width: 45%;"> <p>Dano de impacto</p> </div> </div> | | | |

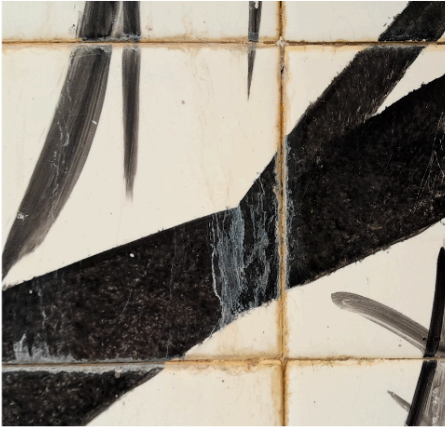
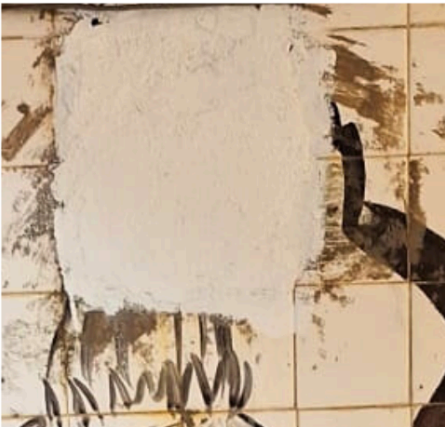
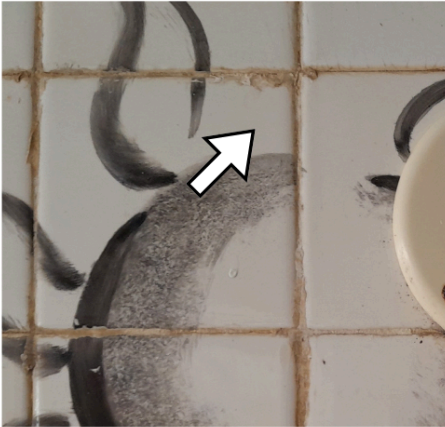
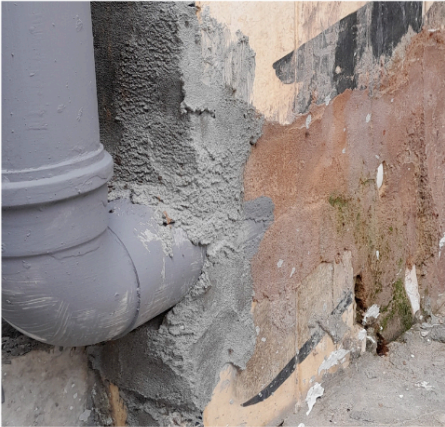
| <div style="display: flex; flex-wrap: wrap; justify-content: space-around;"> <div style="width: 45%; text-align: center;"> <p><b>Eflorescência</b></p> </div> <div style="width: 45%; text-align: center;"> <p><b>Lacuna</b></p> </div> <div style="width: 45%; text-align: center;"> <p><b>Perda vidrado (arestas)</b></p> </div> <div style="width: 45%; text-align: center;"> <p><b>Dano de impacto</b></p> </div> </div> | | | |

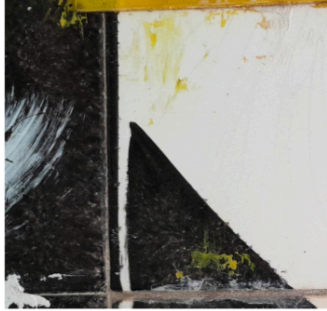
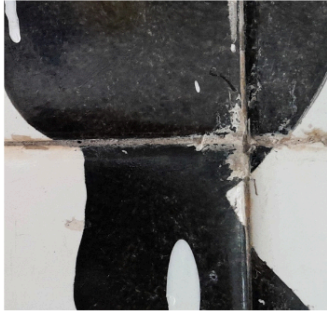
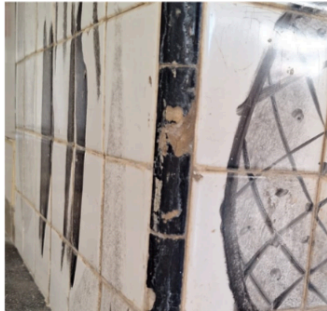
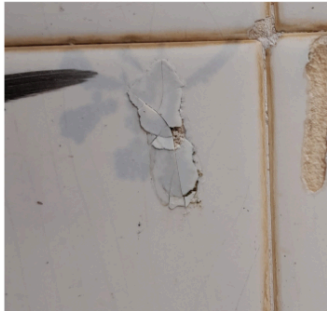
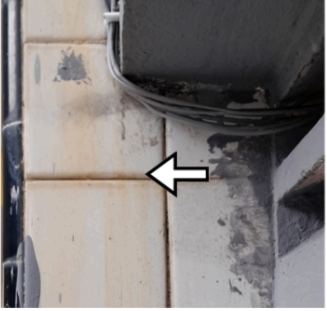
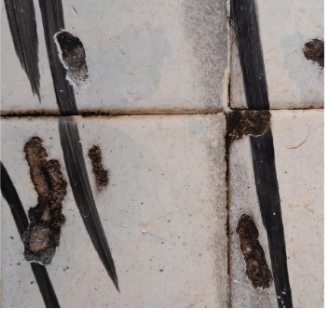
| <div style="display: flex; justify-content: space-around;"> </div> <div style="display: flex; justify-content: space-around; margin-top: 5px;"> <span>Face A</span> <span>Face B</span> <span>Face B</span> <span>Face C</span> <span>Face D</span> </div> | | | <div style="display: grid; grid-template-columns: 1fr 1fr; gap: 10px;"> <div data-bbox="1305 432 1630 783"> <p>Sujidade</p> </div> <div data-bbox="1686 432 2011 783"> <p>Perda vidrado (arestas)</p> </div> <div data-bbox="1305 799 1630 1150"> <p>Deslocamento</p> </div> <div data-bbox="1686 799 2011 1150"> <p>Descascamento vidrado</p> </div> <div data-bbox="1305 1166 1630 1517"> <p>Manchas superficiais</p> </div> <div data-bbox="1686 1166 2011 1517"> <p>Desagregação da chacota</p> </div> </div> | |

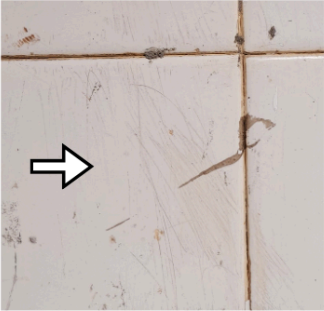
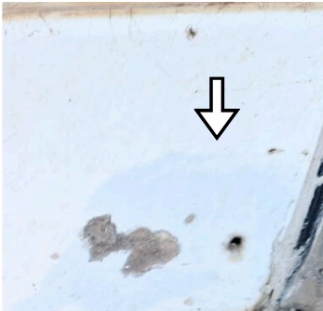
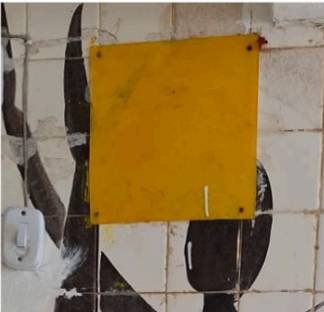
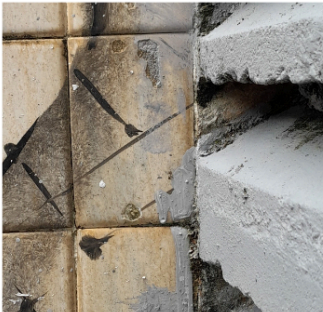
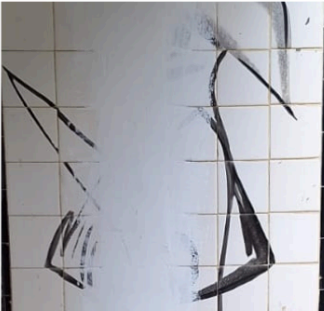
| <div style="display: flex; flex-wrap: wrap; justify-content: space-around;"> <div style="text-align: center; width: 45%;"> <p><b>Desgaste/abrasão</b></p> </div> <div style="text-align: center; width: 45%;"> <p><b>Biofilme</b></p> </div> <div style="text-align: center; width: 45%;"> <p><b>Dano de impacto</b></p> </div> <div style="text-align: center; width: 45%;"> <p><b>Mancha de ferro</b></p> </div> <div style="text-align: center; width: 45%;"> <p><b>Lacuna</b></p> </div> </div> | | | |

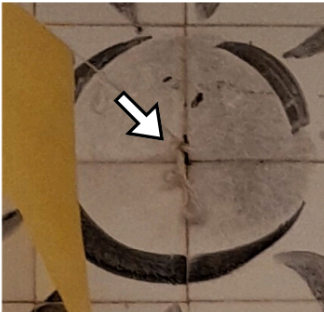
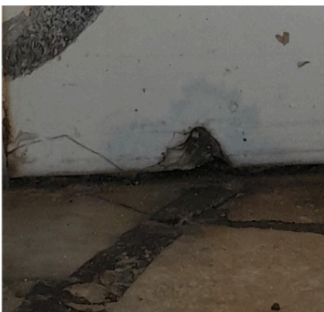
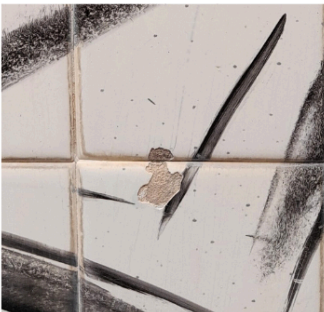
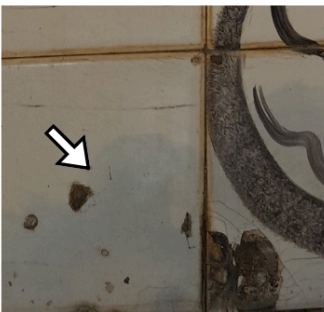
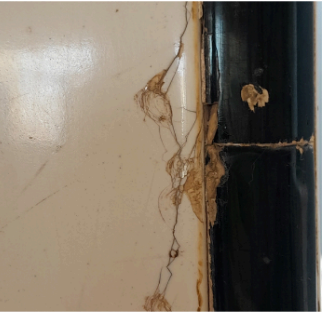
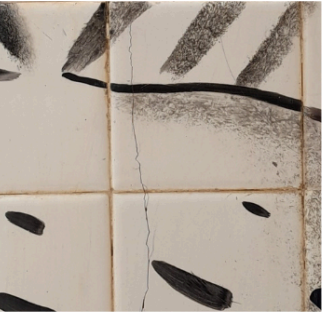
| <div style="display: flex; justify-content: space-around;"> <div style="text-align: center;"> <br/> <b>Face A</b> </div> <div style="text-align: center;"> <br/> <b>Face B</b> </div> <div style="text-align: center;"> <br/> <b>Face C</b> </div> <div style="text-align: center;"> <br/> <b>Face D</b> </div> </div> | | <div style="display: grid; grid-template-columns: 1fr 1fr; gap: 10px;"> <div style="text-align: center;"> <b>Dano de impacto</b><br/> <br/> <b>Desagregação da chacota</b><br/> </div> <div style="text-align: center;"> <b>Descascamento vidrado</b><br/> <br/> <b>Biofilme</b><br/> </div> <div style="text-align: center;"> <b>Fratura</b><br/> </div> <div style="text-align: center;"> <b>Fissuras e trincas</b><br/> </div> </div> | |

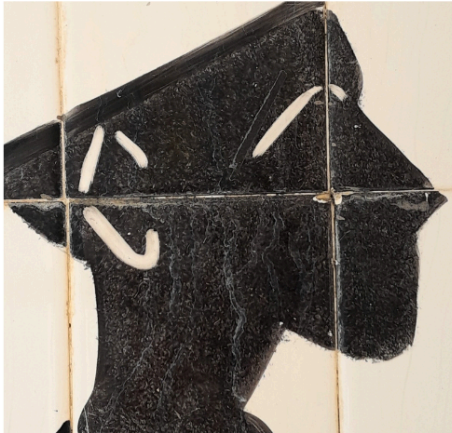
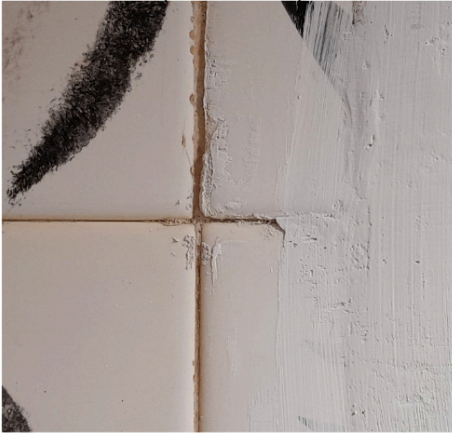
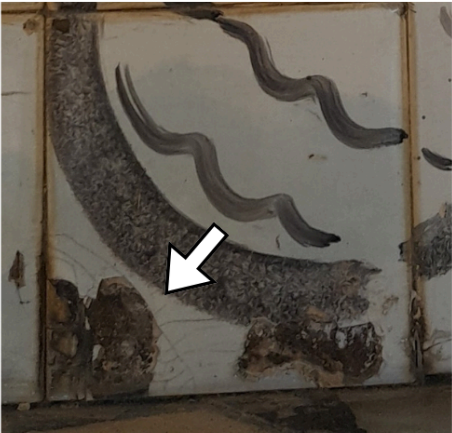
| <div style="display: flex; justify-content: space-around; align-items: flex-start;"> <div style="text-align: center;"> <p><b>Eflorescencia</b></p> </div> <div style="text-align: center;"> <p><b>Descascamento do vidrado<br/>(arestas)</b></p> </div> </div> <div style="text-align: center; margin-top: 20px;"> <p><b>Lacuna</b></p> </div> | | | |

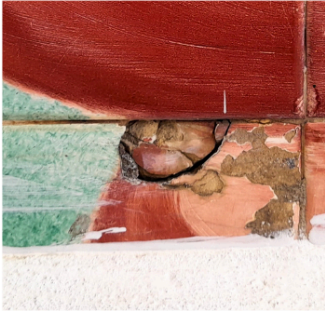
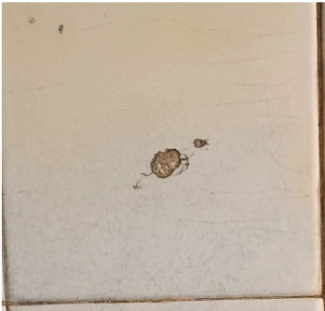
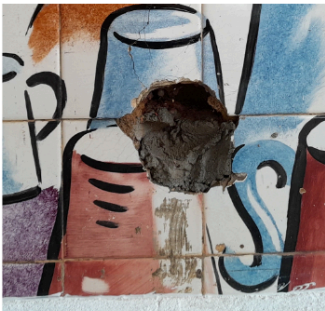
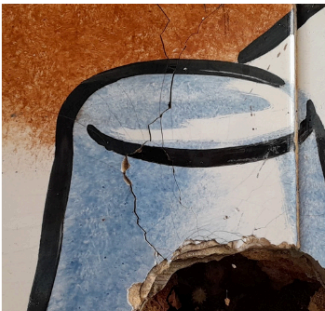
| <br><b>Face A</b> | | <div data-bbox="1417 435 1491 459">Trinca</div> <div data-bbox="1697 435 1984 459">Descascamento vidrado</div> <div data-bbox="1361 802 1563 826">Dano de impacto</div> <div data-bbox="1794 802 1877 826">Fratura</div> | | |

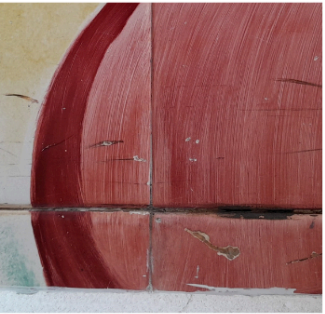
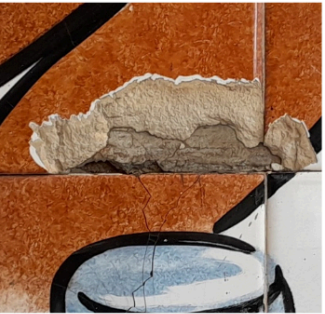
| <b>1.5. TEMÁTICA:</b> Símbolos culturais da Bahia | <div data-bbox="1346 1166 1570 1190">Desgaste/abrasão</div> <div data-bbox="1675 1166 1984 1190">Desagregação da chacota</div> | | | |

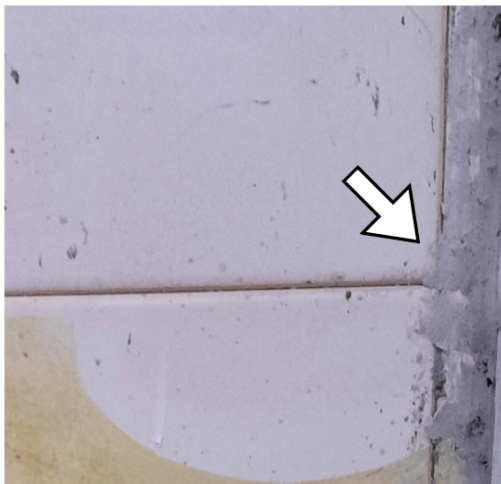
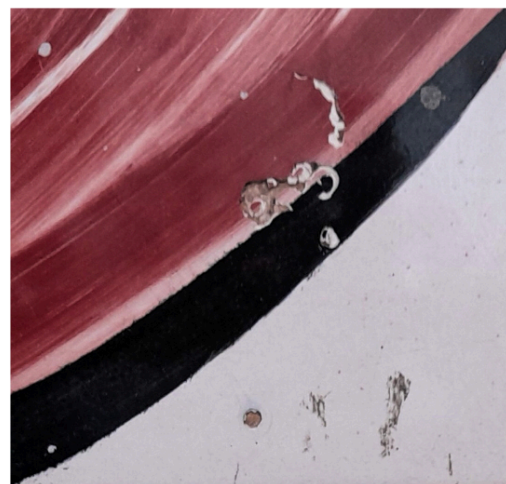
| <div data-bbox="752 614 934 662"><b>Sujidade</b></div> <div data-bbox="591 675 1090 1160"></div> <div data-bbox="1263 614 1608 662"><b>Dano de picagem</b></div> <div data-bbox="1176 675 1680 1160"></div> | | | | |

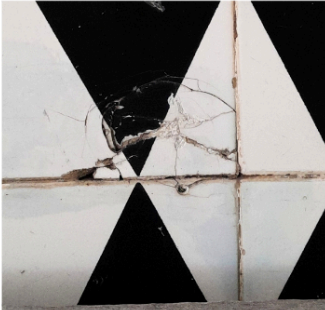
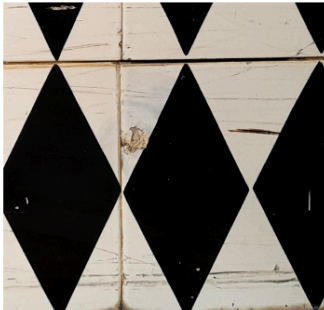
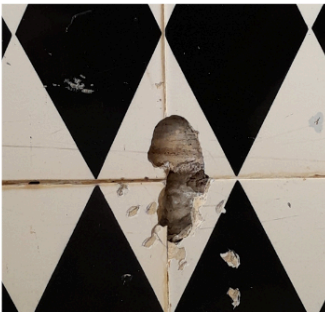
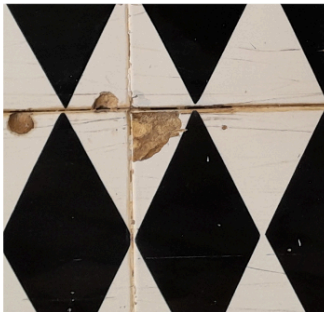
| <br><b>Face A</b> | | <div data-bbox="1395 435 1480 456">Fratura</div> <div data-bbox="1713 435 1933 456">Desgaste/abrasão</div> <div data-bbox="1346 802 1545 823">Dano de impacto</div> <div data-bbox="1675 802 1962 823">Descascamento vidrado</div> | | |

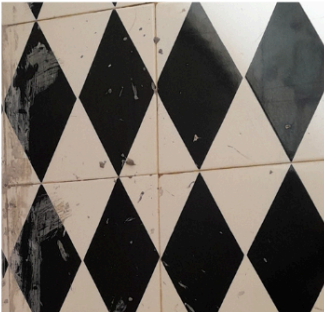
| | | <div data-bbox="1576 1177 1682 1198">Sujidade</div> | | |
